# Suldalsvegen 10

## 4230 SAND

### Tilstandsrapport

### Eierskifte

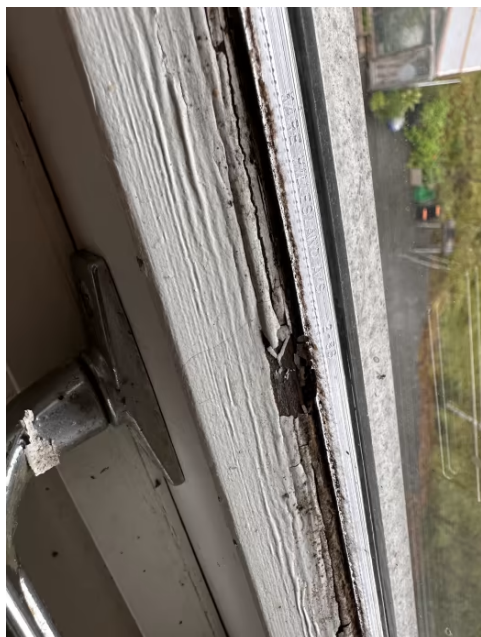
Vinduer med 2-lags glass fra byggeår.

(isolerglass over 30år) og det vil være risiko for at vindusglass punkterer

Det registreres råteskader i karmen

Innvendig dør til bad tar i karm

Utskifting av vinduer med skade må påregnes

10 000 - 50 000

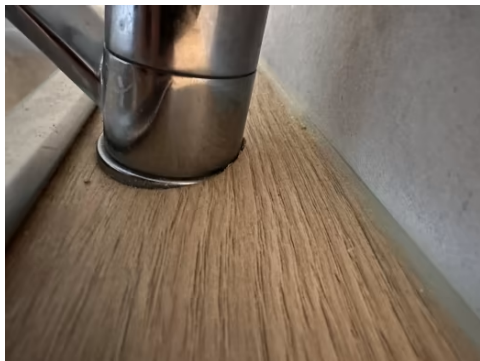
Mangler komfyrvakt

Mangler water guard

Blandebatteriet på kjøkken er gått gjennom benkeplate

Bakplate over kjøkkenbenk er løs

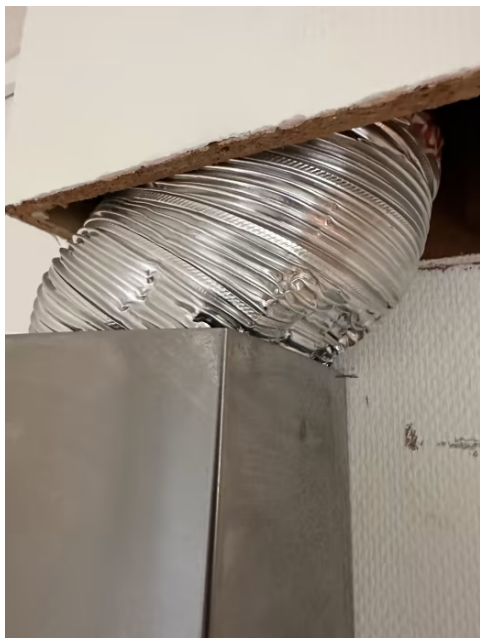
Knekk på ventilasjonskanal

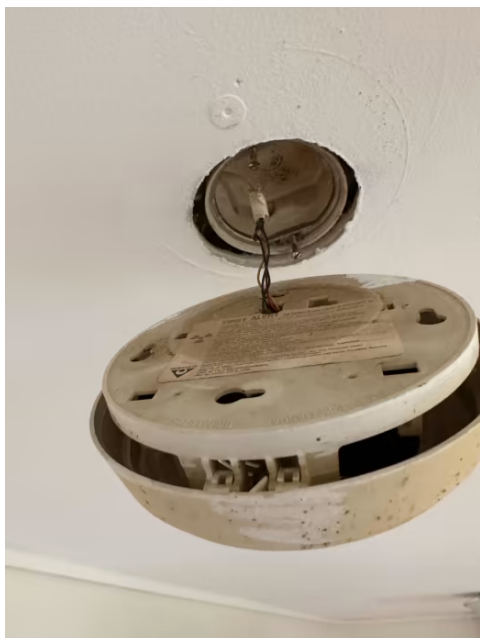
Det er ikke etablert bod i kjeller, som viser på tegninger. Disse skal bli bygget før salg i følge eier.

Mangler håndslukker, Bliir montert før salg i følge eier.

Røykvarsler over 10 år. Bliir byttet før salg i følge eier.
