Suldalsvegen 10

Tilstandsrapport Eierskifte

Boligtype: Leilighet

Befaringsdato
15.9.2023

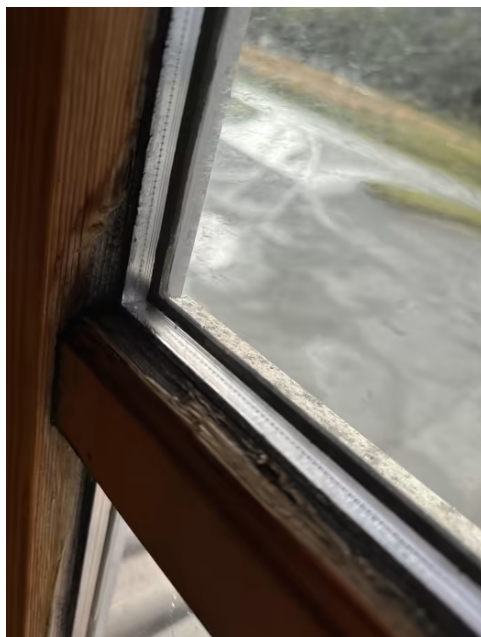
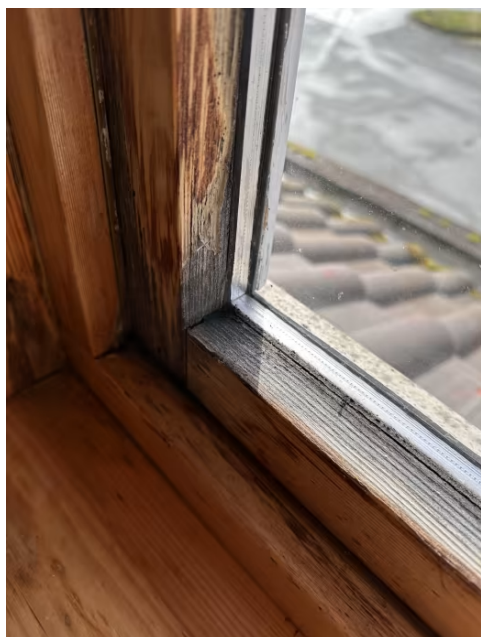
6.1 Vinduer og dører

Vinduer med 2-lags glass fra byggeår

Ja

(isolerglass over 30år) og det vil være risiko for at vindusglass punkterer

Det registreres fuktskader i karmen

Utskifting av vinduer med skade må påregnes

10 000 - 50 000

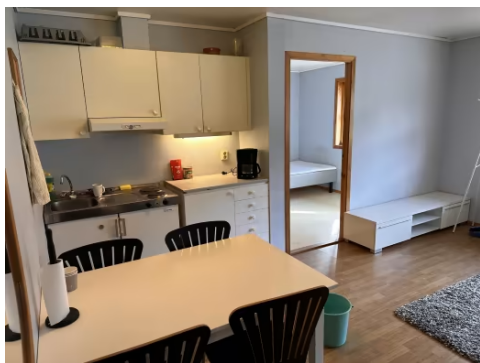
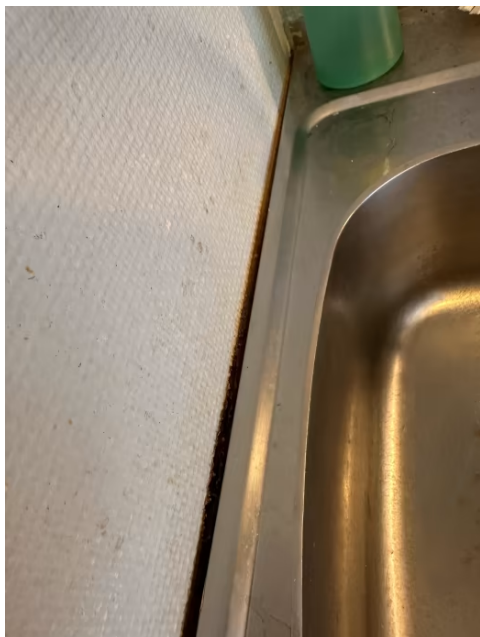
6.3 Kjøkken

Det registreres fukt/skader rundt vask

Det er påvist skader på overflater/kjøkkeninnredning utover normal slitasjegrad.

Innredning og kjøkkenet anbefales oppgradert.

Utbedringskostnader overflater og innredning 50 000 - 150 000

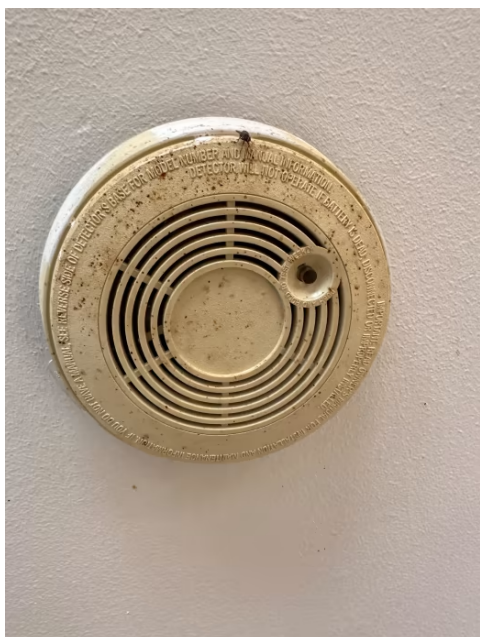
6.4 Lovlighet

Det er ikke etablert bod i kjeller, som viser på tegninger. Disse skal bli bygget før salg i følge eier.

Mangler håndslukker, Blir montert før salg i følge eier.

Røykvarsler over 10 år. Blir byttet før salg i følge eier.

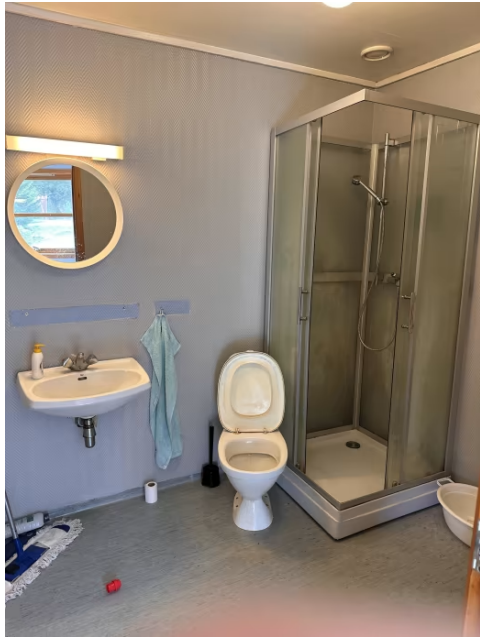
6.10 Våtrom

Det er behov for totalrenovering av våtrommet!

Badet må totalrenoveres.

50 000 - 150 000
