# Suldalsvegen 10

## 4230 SAND

### Tilstandsrapport

### Eierskifte

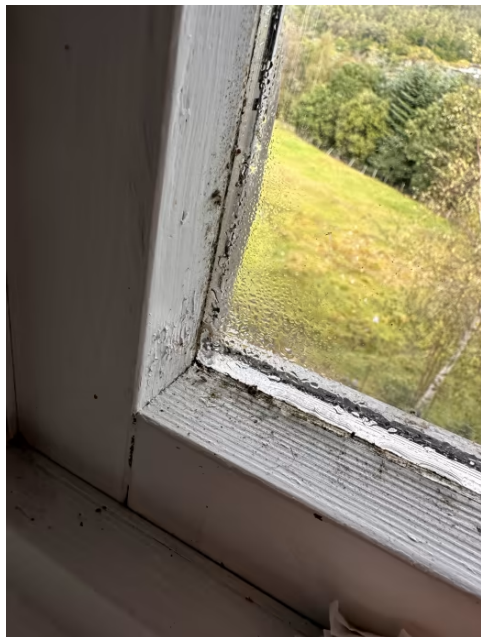
## 6.1 Vinduer og dører

Vinduer med 2-lags glass fra byggeår.

(isolerglass over 30år) og det vil være risiko for at vindusglass punkterer

Registreres kondens på innsiden av vindu

Registreres tegn til råteskader i karmen

Innvendig dører tar i karm

Utskifting av vinduer med skade må påregnes

10 000 - 50 000

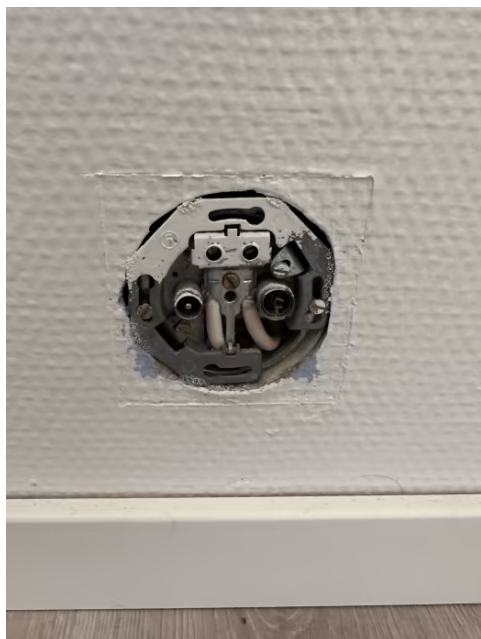
Mangler deksel på kontakt.

Fargeforsjell på brytere, da noen er fra byggeår
