Suldalsvegen 10

Tilstandsrapport

Eierskifte

Boligtype: Leilighet

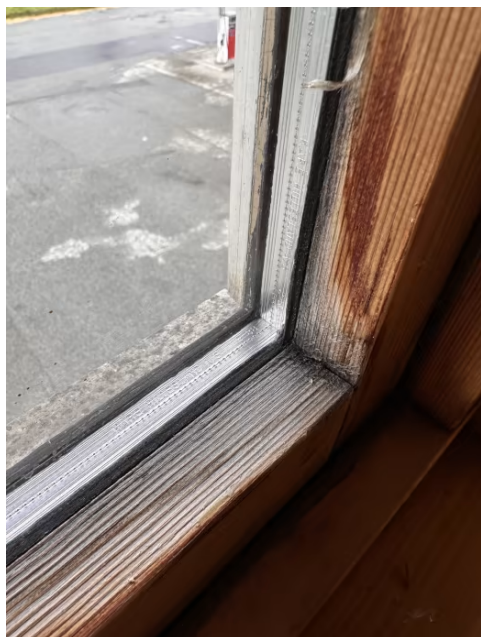
6.1 Vinduer og dører

(isolerglass over 30år) og det vil være risiko for at vindusglass punkterer

Det registreres fuktskader i karmen

Utskifting av vinduer med skade må påregnes

10 000 - 50 000

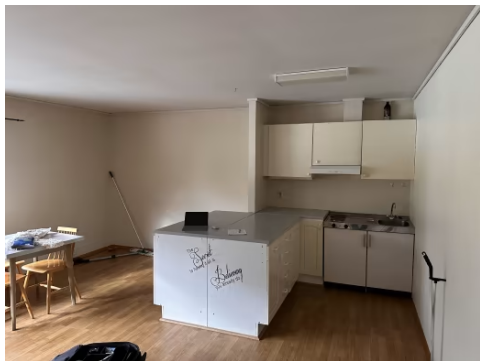
6.3 Kjøkken

Det registreres skader rundt vask

Kjøkkeninnredningen har store skader.

Det er avtrekk over stekesonen, men denne virker ikke.

Innredning og kjøkkenet anbefales oppgradert.

Utbedringskostnader overflater og innredning 50 000 - 150 000

Utbedringskostnader avtrekk Under 10 000

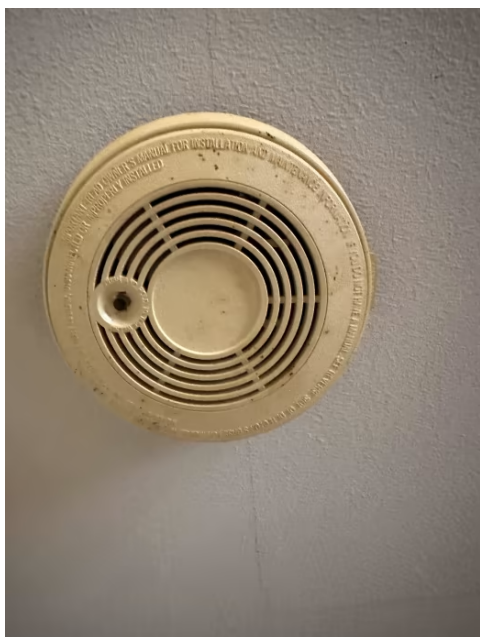
6.4 Lovlighet

Det er ikke etablert bod i kjeller, som viser på tegninger. Disse skal bli bygget før salg i følge eier.

Håndslukker mangler, Blir montert før salg i følge eier.

Røykvarser over 10 år. Blir byttet før salg i følge eier.

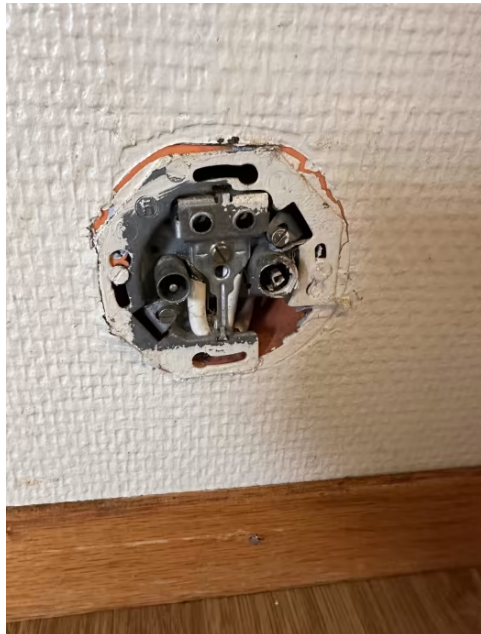
6.7 Elektrisk

Mangler deksel på kontakt

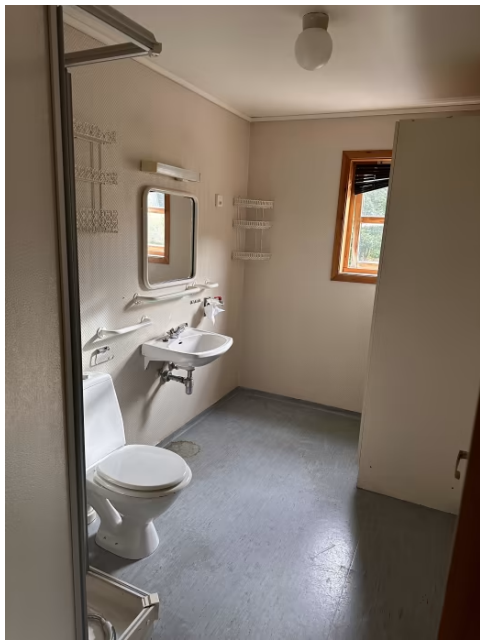
6.10 Våtrom

Det er behov for totalrenovering av våtrommet!

Badet må totalrenoveres.

50 000 - 150 000
