Suldalsvegen 10

Tilstandsrapport

Eierskifte

Boligtype: Leilighet

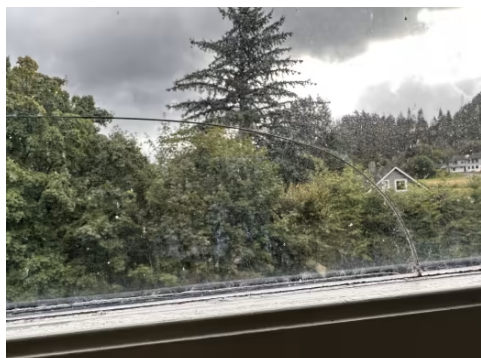
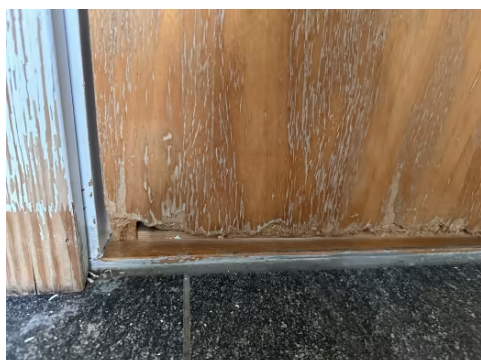
Vinduer med 2-lags glass fra byggeår.

Er det påvist punkterte eller sprukne glass?

Ja

Er det påvist værslitte karmen, fuktskader eller råteskader?

(isolerglass over 30år) og det vil være risiko for at vindusglass punkterer

Det registreres råteskader i karmen

Innvendig dørere er slitt og med hull

Det blir påvist sprekk i vindusglass på bad.

Utskifting av vinduer med skade må påregnes

Utbedringskostnader

10 000 - 50 000

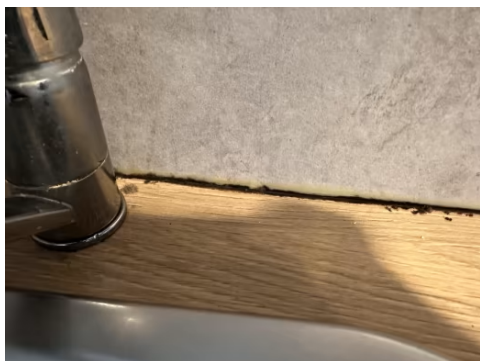
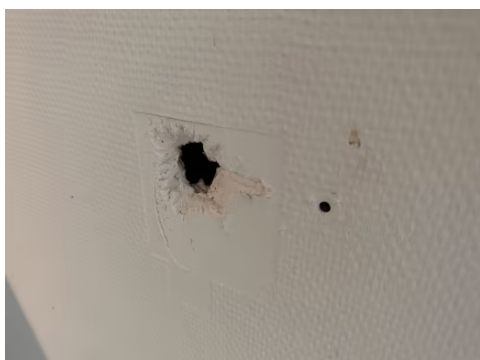
Er det påvist fukt /skader rundt vask/kjøleskap/oppvaskmaskin?

Ja

TG-2

I følge eier er kjøkkenet montert i 2021

Mangler komfyrvakt

Mangler water guard

Det registreres svertesopp i fug bak vask

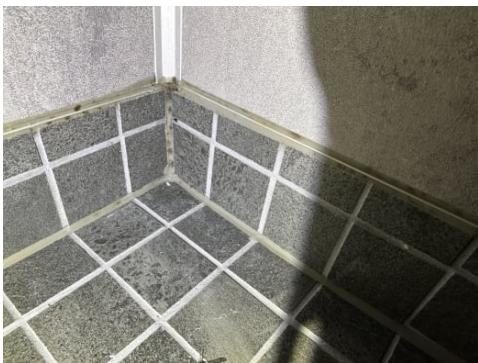
Beskrivelse av overflate	
Flislagt gulv og våtromsplater på vegger.	
Er det gjennomført arbeider etter opprinnelig byggeår?	Ja
Eier opplyser om at bad ble pusset opp i 2021	
Er det påvist avvik i krav om høydeforskjell på tettesjikt/fall til sluk?	Nei
Er det fare for at lekkasjevann fra installasjoner i rommet ikke når sluket?	Nei
Er vindu eller dør plassert i våtsone (utsatt for vannsprut)?	Nei
Er det gjennomføringer i vegg/tak mot kald sone?	Ja
Er det påvist tegn til kondensdannelse (fukt) ved gjennomføringer i vegg/tak mot kald sone?	Nei

Er det registrert riss, sprekker i fuger, bom (hulrom) under flis?	Nei
Er det påvist tegn på sopp/råteskader/fuktskader på overflater eller skadedyr?	Ja
Er det registrert knirk i gulvet?	Ikke aktuelt (gjelder ikke flislagt gulv)
Oppsummering av overflater	TG-2
<p>Det anbefales å montere innfellbare dusjdører eller dusj kabinett, for å unngå vannsøl utover dusjone.</p> <p>Avtrekkskanal er ført gjennom tak og opp på kaldloft.</p> <p>Det registreres svertesopp i fuger bak vask og i dusj.</p> <p>List utenfor baderomsdør er løs.</p>
