Suldalsvegen 10

Tilstandsrapport

Eierskifte

Boligtype: Leilighet

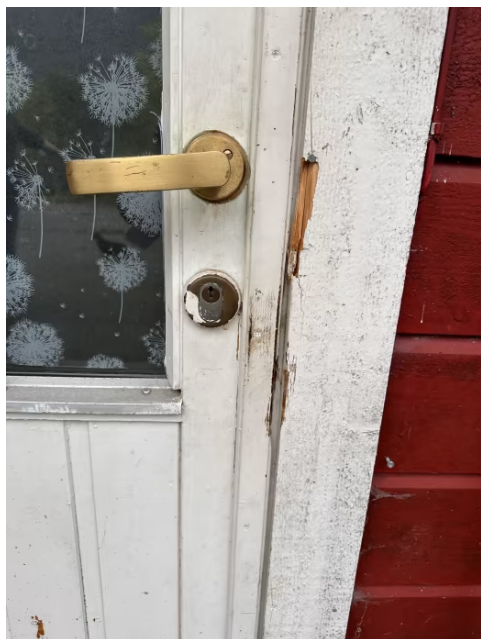
6.2 Vinduer og dører

TG-3

Beskrivelse	
Vinduer med 2-lags glass fra byggeår	
Er det gjennomført arbeider etter opprinnelig byggeår?	Nei
Er det påvist punkterte eller sprukne glass?	Nei
Er det påvist værslitte karmen, fuktskader eller råteskader?	Ja
Er det ved stikkprøver registrert avvik ved åpne/lukkemekanismen?	Nei
Er det påvist avvik ved utvendig tetting som beslag, vannbord, og omramming?	Nei
Oppsummering av vinduer og dører	
(isolerglass over 30år) og det vil være risiko for at vindusglass punkterer	
Det registreres fuktskader i karmen	
Utvendig dør er slitt	
Utskifting av vinduer med skade må påregnes	
Utbedringskostnader	10 000 - 50 000

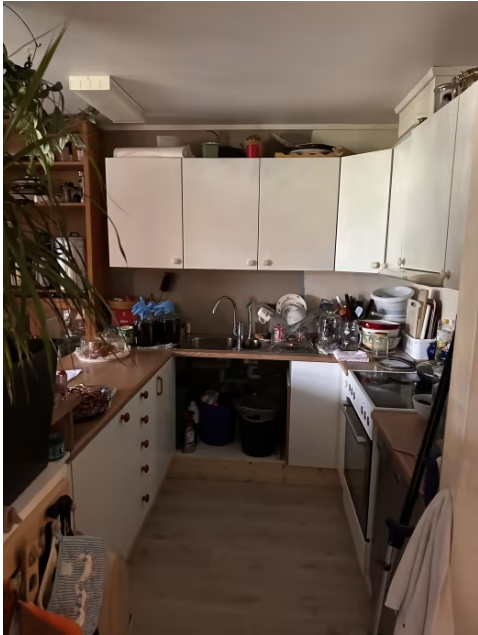
6.4 Kjøkken

Er det påvist fukt /skader rundt vask/kjøleskap/oppvaskmaskin?	Ja
Er det påvist skader på kjøkkeninnredning utover normal slitasje?	Ja
Oppsummering av overflater og innredning	TG-3
Innredning og kjøkkenet anbefales oppgradert.	
Utbedringskostnader overflater og innredning	50 000 - 150 000

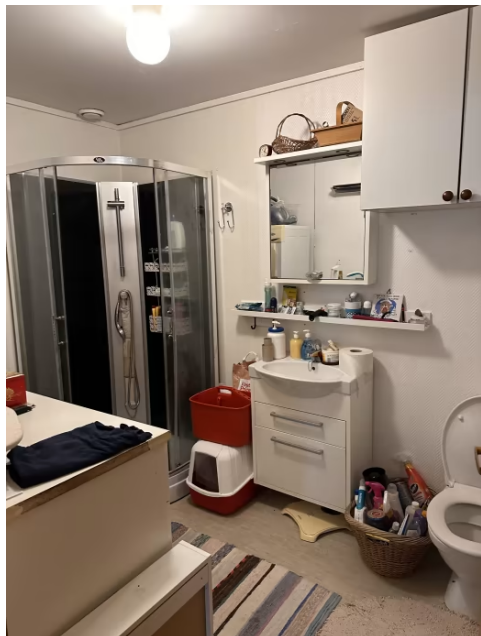
6.11 Våtrom

Det er behov for totalrenovering av våtrommet!

TG-3

Badet må totalrenoveres.

50 000 - 150 000
