Suldalsvegen 10

4230 Sand

Tilstandsrapport

Eierskifte

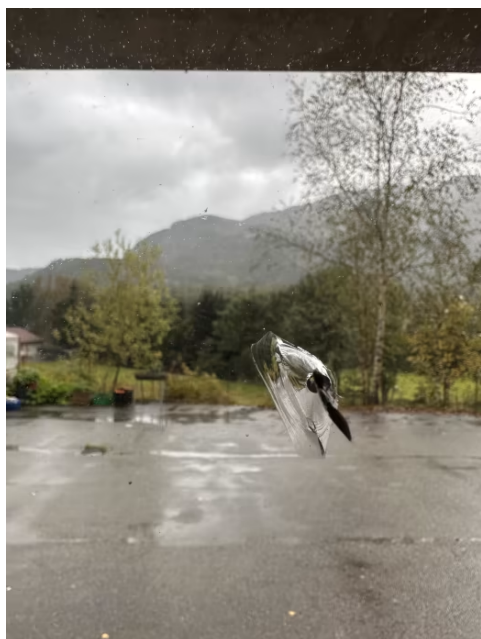
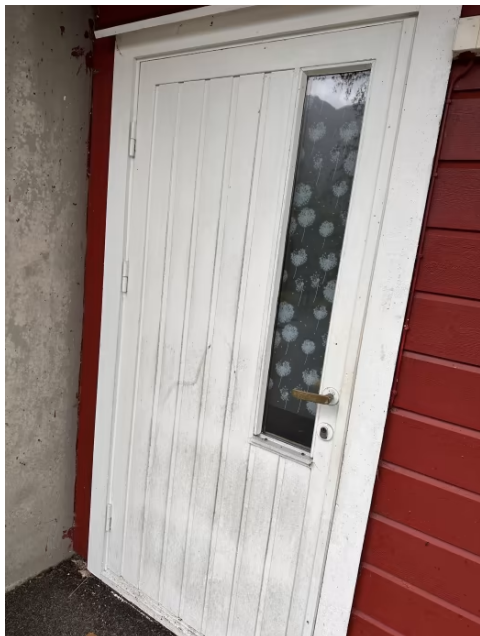
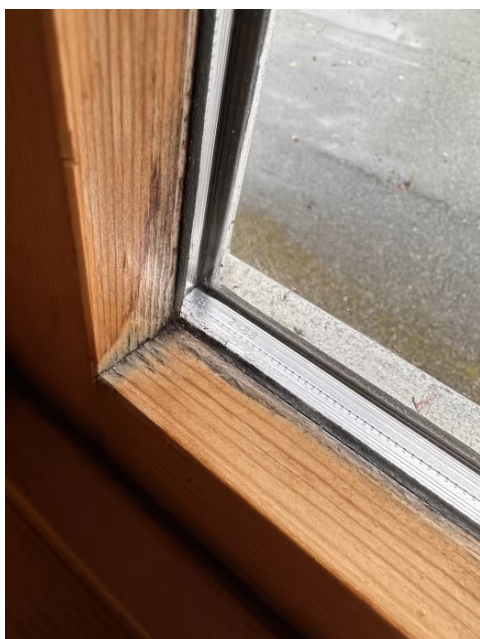
6.2 Vinduer og dører

(isolerglass over 30år) og det vil være risiko for at vindusglass punkterer

Det registreres fuktskader i karmen

Utvendig dør er slitt

Det blir påvist knust glass i stue vindu

TG-3

Beskrivelse	
Vinduer med 2-lags glass fra byggeår.	
Er det gjennomført arbeider etter opprinnelig byggeår?	Nei
Er det påvist punkterte eller sprukne glass?	Ja
Er det påvist værslitte karmen, fuktskader eller råteskader?	Ja
Er det ved stikkprøver registrert avvik ved åpne/lukkemekanismen?	Nei
Er det påvist avvik ved utvendig tetting som beslag, vannbord, og omramming?	Nei
Oppsummering av vinduer og dører	
(isolerglass over 30år) og det vil være risiko for at vindusglass punkterer	
Det registreres fuktskader i karmen	
Utvendig dør er slitt	
Det blir påvist knust glass i stue vindu	
Utskifting av vinduer med skade må påregnes

Utskifting av vinduer med skade må påregnes

Utbedringskostnader: 10 000 - 50 000

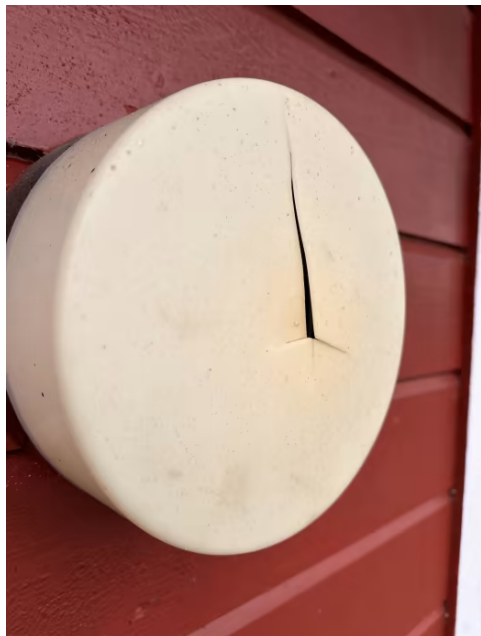
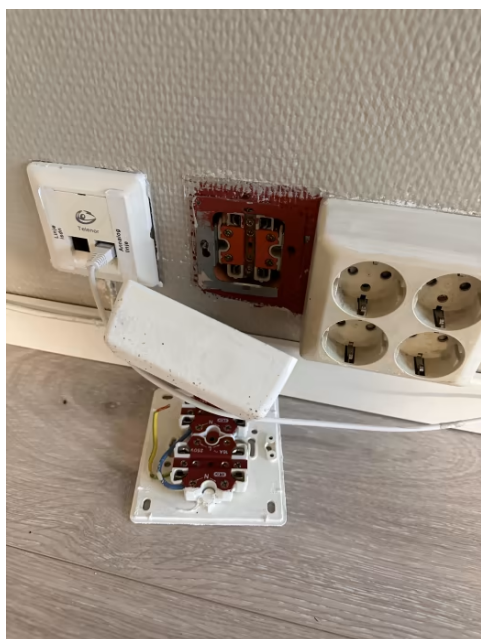
6.8 Elektrisk

TG-2

Mangler deksel på stikk kontakt

Knust utelampe

Sikringsskap er plassert i gang

Fargeforskjell på brytere, da noen er fra byggeår
