Tilstandsrapport

Enebolig

Hølleveien 9, 4521 LINDESNES

Befaringsdato: 19.04.2024

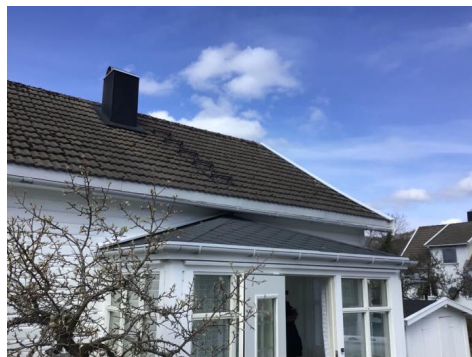
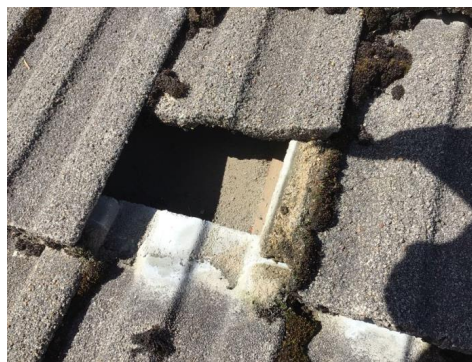
Stedvis noe mose på overflate. Anbefales fjernet da det kan forringe levetid på taktekingen.

- Overvåk tilstanden jevnlig. For å få tilstandsgrad 0 eller 1 må tekkingen skiftes ut, men tidspunktet for når dette er nødvendig er vanskelig å si noe om.

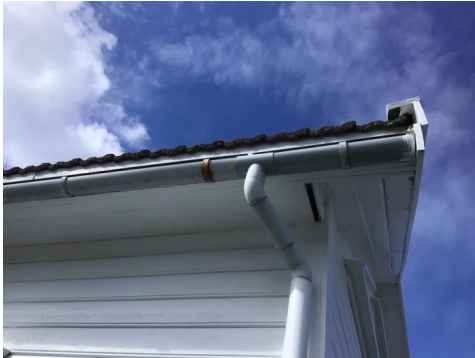
Nedløpsrør slipper takvannet til grunnen ved grunnmuren. Dette vil påføre grunnmuren stor fukt belastning i disse områder og kan bidra til fuktinntrenging gjennom muren til kjelleren

- Det mangler snøfangere på hele eller deler av taket, men det var ikke krav om dette på byggemeldingstidspunktet. Enkelte kroker til takrenne med rust

Enkelte kroker til takrenne med rust

Det bør lages system for bortledning av takvann fra grunnmuren. Takrenne kroker med rust bør byttes.

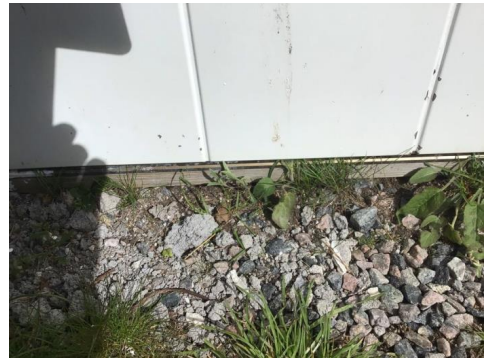
Karmene i kjellerdør er værslitte utvendig og det er sprekker i trevirket. Utettheter under kjellerdør, mangler beslag under dør.

Mangler beslag under kjellerdør

Tiltak på kjellerdør bør gjøres med tetting og montering av beslag under dør.

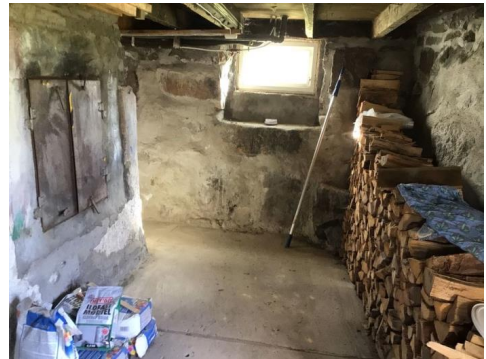
- Det er påvist indikasjoner på noe fuktgjennomtrenging inn i kjellermur.

- Det påviste fuktnivå gir grunn til å overvåke konstruksjonen jevnlig for å se utvikling over tid, og eventuelt foreta tiltak for å unngå fuktskader.

Avviket må også sees i sammenheng med tiltak som anbefales i punkt for drenering.

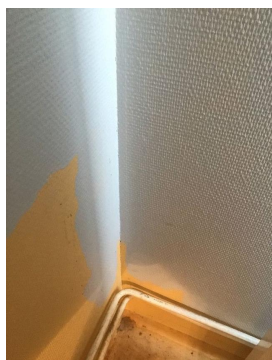
Det er uegnede materialer i våtsoner i dusj
Sprekker i tapet bak dusj

Sprekker i tapet bak dusj

Det må gjøres tiltak for å lukke avviket.
Uegnede materialer må fuktbeskyttes/utskiftes

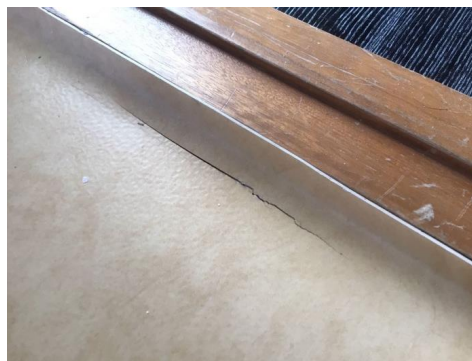
- Det er påvist at gulvoverflaten har sprekker.
- Målinger viser at det ikke er fall til sluk (motfall).

Sprekk i belegg ved dør

Kostnadsestimat: 50 000 - 100 000

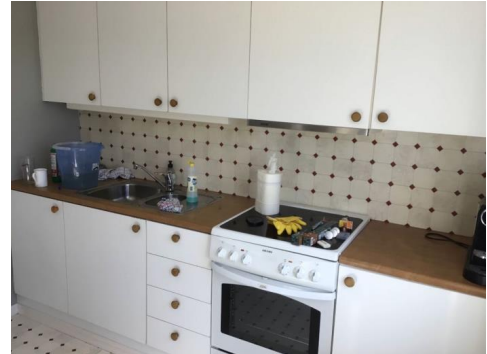
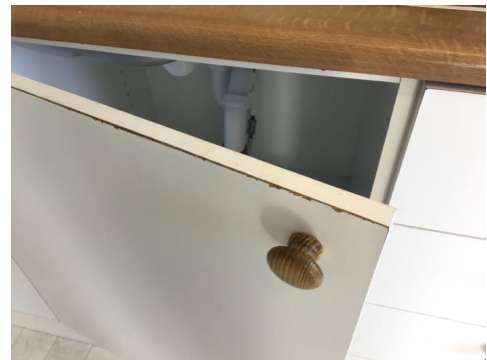
Det er noe slitasjemerker og knaster på innredning
Det ble ikke registrert lekkasjevarsler eller komfyrvakt på kjøkkenet.

Slitasje merker og knast på innredning

Tiltak kan tilkomme
Anbefaler å installere komfyrvakt og lekkasjedeteksjon på kjøkkenet.
Dette var ikke et krav på oppføringstidspunktet, men anbefales montert.

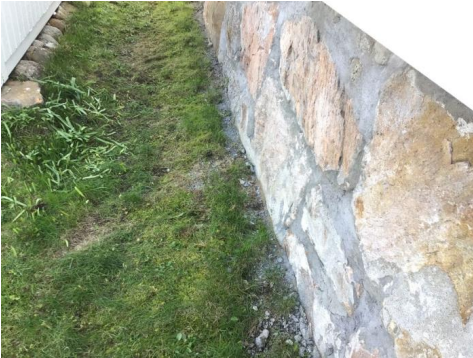
- Det mangler, eller på grunn av alder er det sannsynlig at det mangler, utvendig fuktsikring av grunnmuren ved kjeller/underetasje.

I kjelleren er det registrert fukt gjennomtrengning via grunnmur og betonggulv, noe som er en indikasjon på at dreneringen har svekkelser og skader.

Mangler fuktsikring langs grunnmur

Tiltak for drenering rundt boligen kan ikke utelukkes. Overvåk tilstanden jevnlig. For å få tilstandsgrad 0 eller 1 må dreneringen skiftes ut, men tidspunktet for når dette er nødvendig er vanskelig å si noe om. Bruken av under etg /kjeller vil og være avgjørende.
