Hølleveien 9, 4521 LINDESNES

**Spangereid - Enebolig på stor tomt
som er pent oppusset!**

Befaringsdato: 19.04.2024 Rapportdato: 29.04.2024 Oppdragsnr.: 20755-1162 Referansenummer: BB1542

Autorisert foretak: KE Takst AS Sertifisert Takstingeniør: Karl Henry Englund

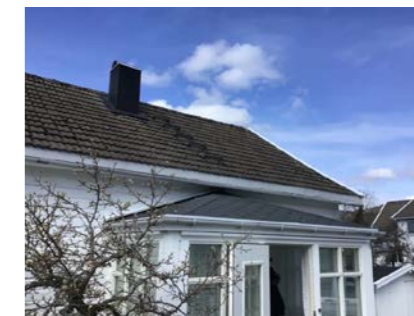
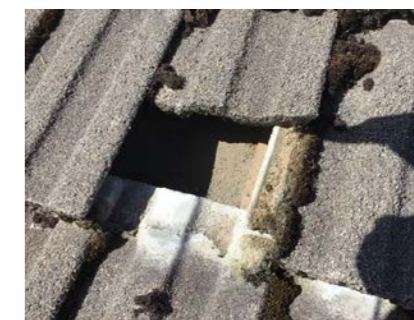
Stedvis noe mose på overflate. Anbefales fjernet da det kan forringe levetid på taktekingen.

- Overvåk tilstanden jevnlig. For å få tilstandsgrad 0 eller 1 må tekkingen skiftes ut, men tidspunktet for når dette er nødvendig er vanskelig å si noe om.

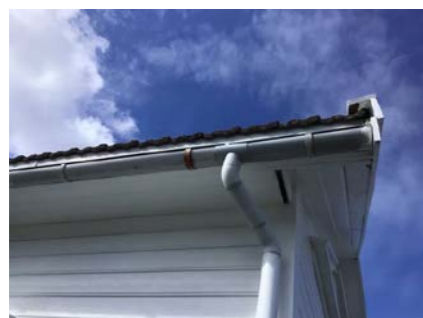
Nedløpsrør slipper takvannet til grunnen ved grunnmuren. Dette vil påføre grunnmuren stor fukt belastning i disse områder og kan bidra til fuktinntrenging gjennom muren til kjelleren

Enkelte kroker til takrenne med rust

Det bør lages system for bortledning av takvann fra grunnmuren. Takrenne kroker med rust bør byttes.

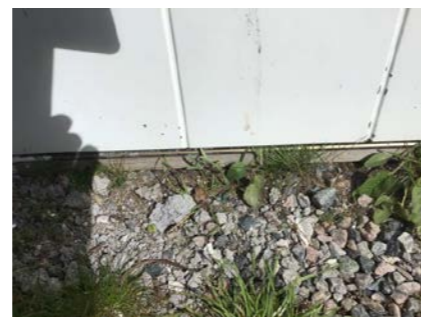
Karmene i kjellerdør er værslitte utvendig og det er sprekker i trevirket. Utettheter under kjellerdør, mangler beslag under dør.

Mangler beslag under kjellerdør

Tiltak på kjellerdør bør gjøres med tetting og montering av beslag under dør.

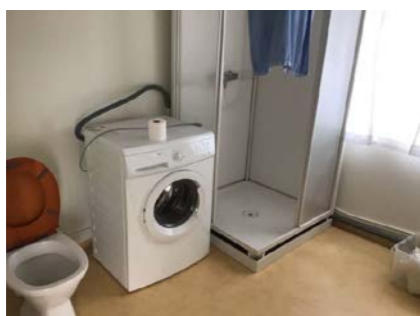
1ETASJE > BAD/VASKEROM

Det er uegnede materialer i våtsoner i dusj
Sprekker i tapet bak dusj

Sprekker i tapet bak dusj

Det må gjøres tiltak for å lukke avviket.
Uegnete materialer må fuktbeskyttes/utskiftes

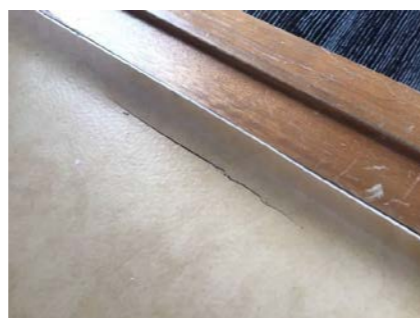
- Det er påvist at gulvoverflaten har sprekker.
- Målinger viser at det ikke er fall til sluk (motfall).

Sprekk i belegg ved dør

- Det må foretas utbedring av fallforhold.
 - Overflater må utbedres eller skiftes
- Tilstrekkelig fall vil være 1:50
minimum 0,8 m ut fra sluket dersom dusjen er over sluket. Hvis dusjen ikke er over sluket, må det også være fall 1:50 fra og med dusjens nedslagsfelt og til sluket

Kostnadsestimat: 50 000 - 100 000

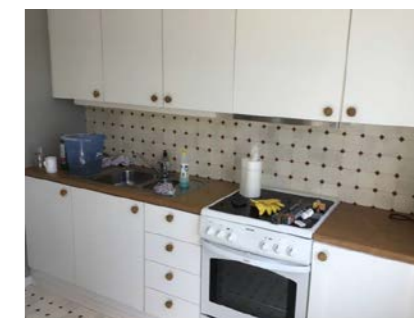
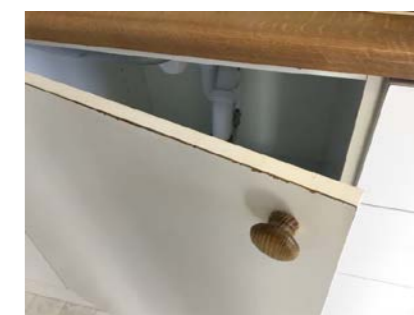
1ETASJE > KJØKKEN

Det er noe slitasjemerker og knaster på innredning
Det ble ikke registrert lekkasjevarsler eller komfyrvakt på kjøkkenet.

Slitasje merker og knast på innredning

Tiltak kan tilkomme
Anbefaler å installere komfyrvakt og lekkasjedeteksjon på kjøkkenet.
Dette var ikke et krav på oppføringstidspunktet, men anbefales montert.

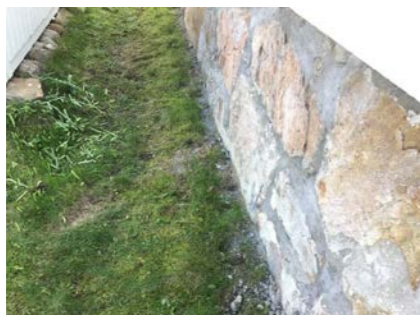
- Det mangler, eller på grunn av alder er det sannsynlig at det mangler, utvendig fuktisikring av grunnmuren ved kjeller/underetasje.

I kjelleren er det registrert fukt gjennomtrengning via grunnmur og betonggulv, noe som er en indikasjon på at dreneringen har svekkelser og skader.

Mangler fuktsikring langs grunnmur

Tiltak for drenering rundt boligen kan ikke utelukkes. Overvåk tilstanden jevnlig. For å få tilstandsgrad 0 eller 1 må dreneringen skiftes ut, men tidspunktet for når dette er nødvendig er vanskelig å si noe om. Bruken av under etg /kjeller vil og være avgjørende.
