# Tilstandsrapport

Boligbygg med flere boenheter

Johan Falkbergets veg 63D , 2407 ELVERUM

Befaringsdato: 16.04.2026

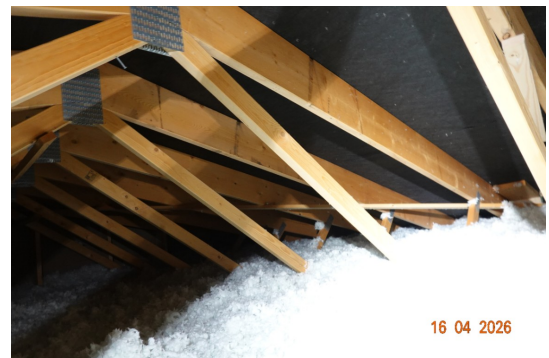
Saltakkonstruksjon.  
Undertak med duk.  
Fabrikkerte w-takstoler.  
Himling isolert med blåseull.  
Gipsplater i leilighetskille.  
Loft besiktiget fra luke, begrenset besiktigelse muligheter av loft.

Overbygget takkonstruksjon over inngang til leiligheten i 2.etasje.  
Understøttet med tresøyler.

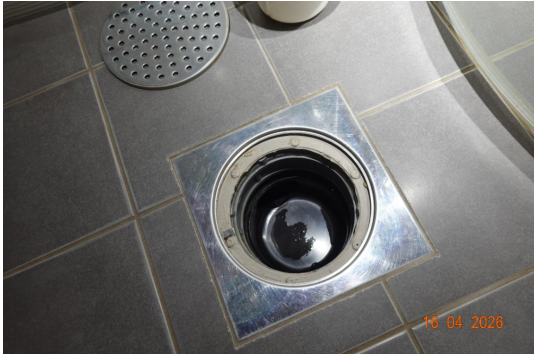
Bad/vaskerom med servant, veggmontert toalett, ettgreps blandebatteri, glassdører, skuffer, vegghengt dusj og opplegg for vaskemaskin.

Drensåpning for eventuelt lekkasjevann under vegghengt toalett.

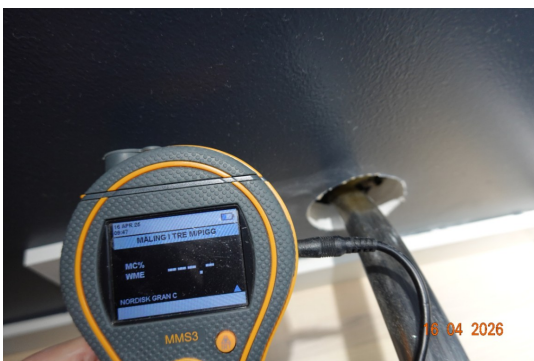
Hulltaking er foretatt nederst på delevegg mot våtsonen. Ved bruk av fuktmåler ble det ikke registrert unormale verdier.

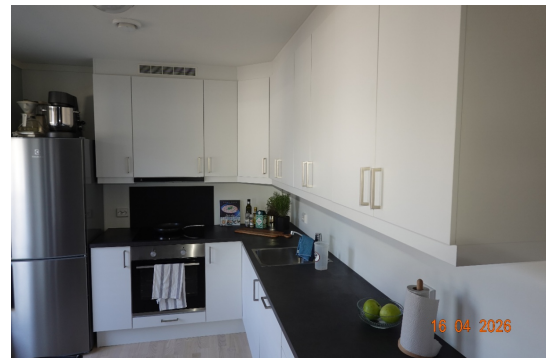
Sigdal innredning fra byggeåret.

Kjøkkeninnredning med laminert benkeplate, over og underskap, glatte fronter, skuffer, del med glassplate over koketopp, opplegg for oppvaskmaskin, ettgreps blandebatteri og rustfri kum.

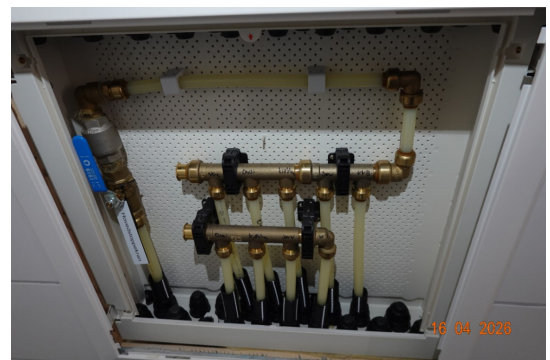
Plast vannledning i inntak og stoppekran i fordelerskap.

Vannledninger av rør i rør.

Koblingskap for vannrør i vegg på bad/vaskerom.

Etablert drensåpning for eventuelt lekkasjevann.
