# Tilstandsrapport

📍 Ullevålsveien 108 F, 0451 OSLO

# gnr. 47, bnr. 26

Befaringsdato: 04.06.2025

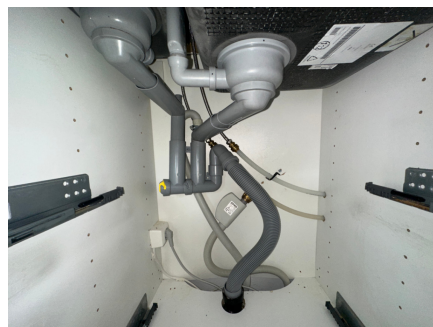
Varerør skal sikre mot eventuelle lekkasjer og føre vann tilbake i samlesakp på bad.

Samleskap med rørkurser og stoppekraner

Rørøpplagg i kjøkkenbenk

Rørøpplagg på kjøkken bør sikres med en Waterguard/ lekkasjestopper, for å unngå eventuelle lekkasje.
