# Tilstandsrapport

Tomannsbolig

Hulderveien 3 B, 1890 RAKKESTAD

Befaringsdato: 28.02.2025

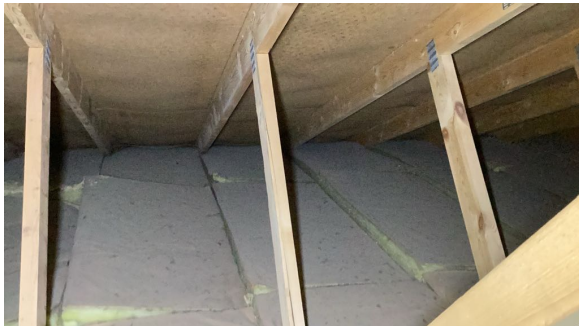
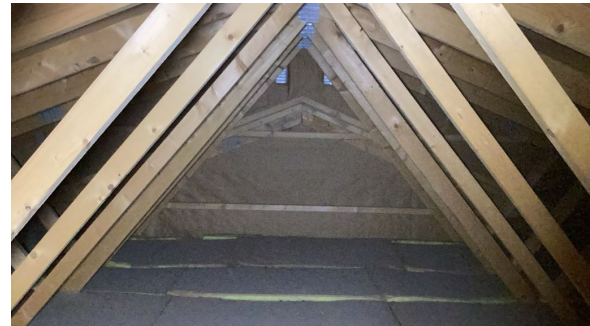
Det observeres gamle fuktskjolder, men det måles ingen fukt ved besiktigelse.

Fuktskjoldene er ifra tidligere lekkasje i pipebeslag. Pipebeslaget ble byttet/utbedret før nåværende eier kjøpte leiligheten og det har ikke vært lekkasje ved pipen etter utbedringene.

Gamle fuktskjolder fra før pipebeslag ble utbedret/skiftet.

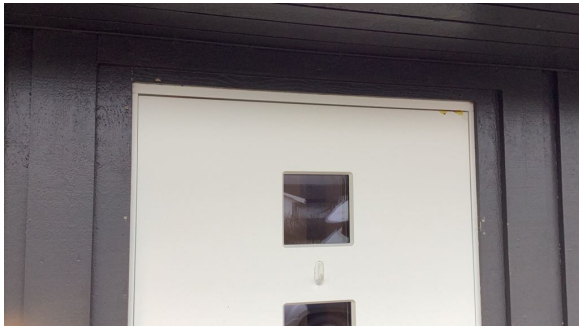
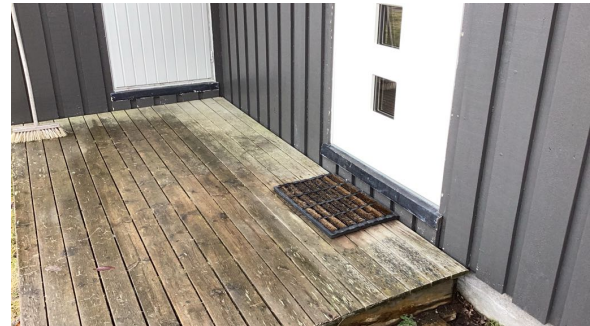
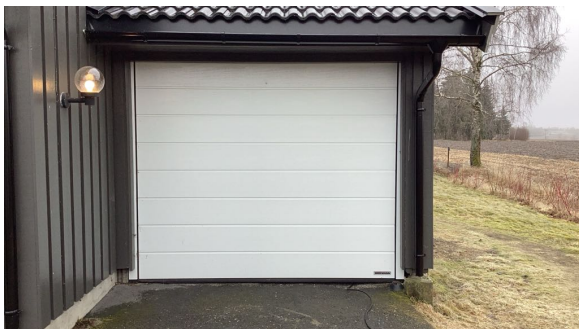
Balkongdør og ytterdør har behov for justeringer.

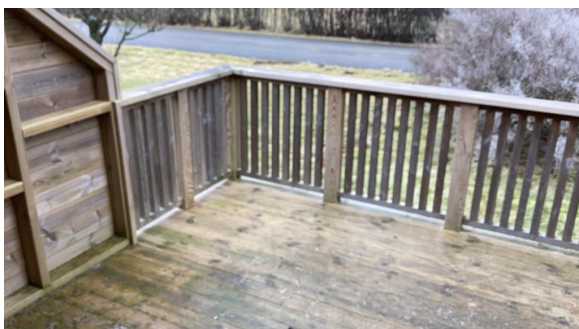
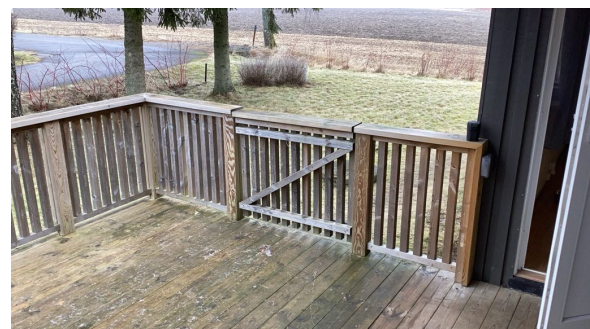
## TG 2 Balkonger, terrasser og rom under balkonger

- Det er ikke krav om utbedring av rekkverkshøyde opp til dagens forskriftskrav.

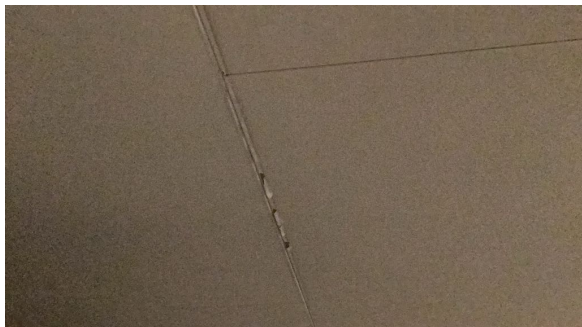
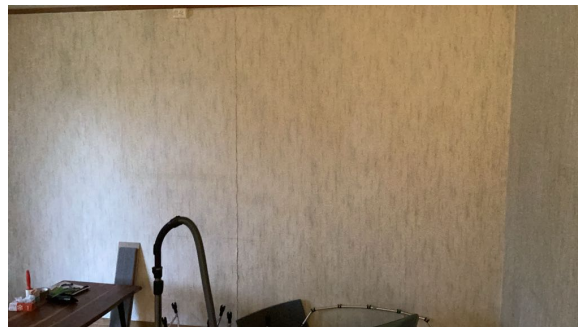
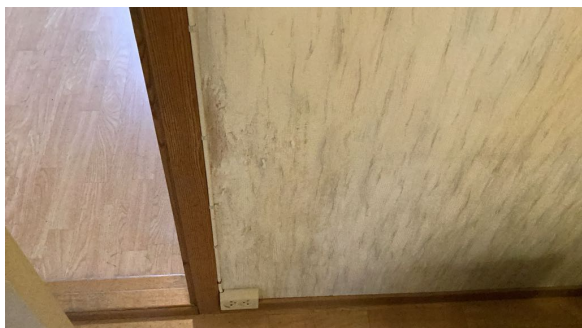
Overflater er modne for oppussing.

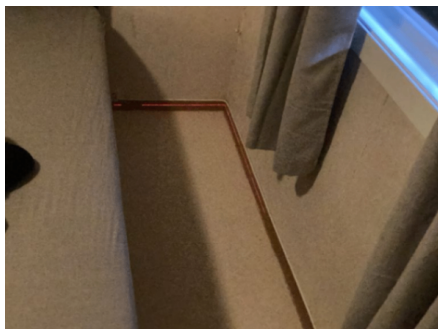
- Det er målt høydeforskjell på mellom 15-30 mm gjennom hele rommet. Tilstandsgrad 2 gis med bakgrunn i standardens krav til godkjente måleavvik.

- For å få tilstandsgrad 0 eller 1 må høydeforskjeller rettes opp. Det vil imidlertid sjelden være økonomisk rasjonelt som et enkeltstående tiltak i en bolig som dette. Dersom boligen en gang skal renoveres, kan man vurdere slike tiltak.

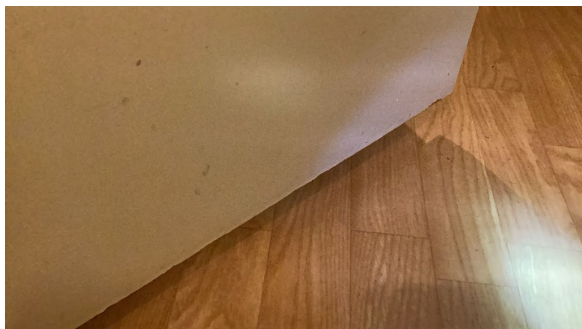
Det er påvist avvik som tilsier det bør foretas tiltak på enkelte dører.

Den enkelte må vurdere behov for tiltak.

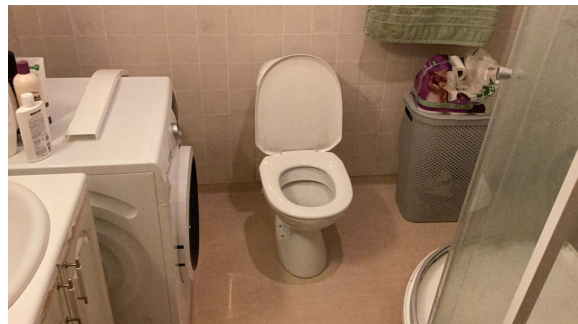
Baderomsinnredning har fuktskader.

**Kostnadsestimat: 100 000 - 300 000**

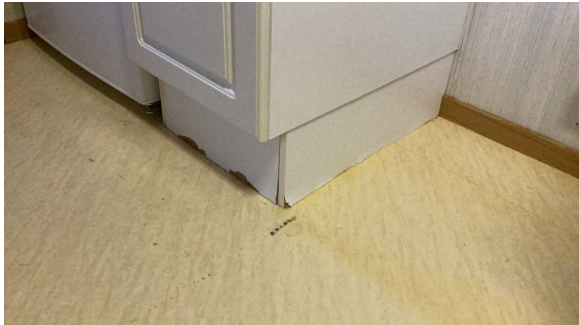
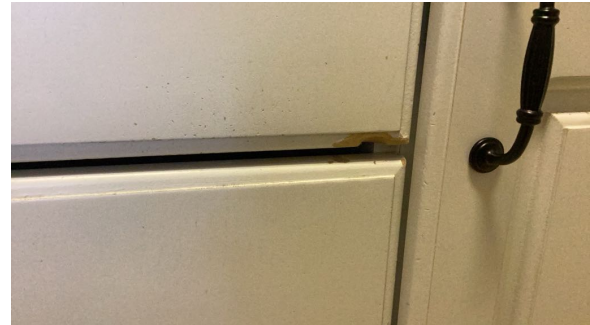
- Det er påvist skader på overflater/kjøkkeninnredning utover normal slitasjegrad.

Kjøkkeninnredningen er fra byggeår og har elde og slitasje. Det er påvist flere hakk og skader.

Det er påregnelig med utskiftning/utbedringer av kjøkkeninnredningen.  
Den enkelte må vurdere behov for tiltak.
