# Tilstandsrapport

Leilighet

Østmarkveien 21 D, 0687 OSLO

Befaringsdato: 14.07.2025

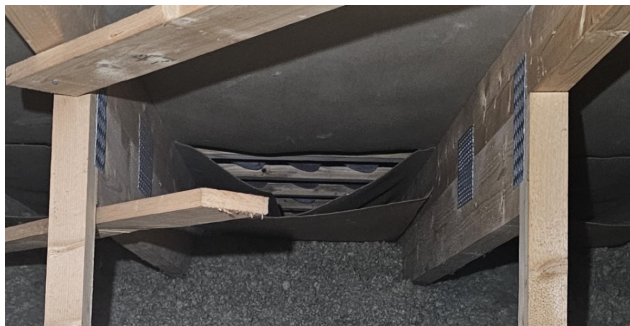
Takkonstruksjonen har W-takstoler i tre. Det er kaldtloft med adkomst fra nedfellbar stige i gang. Etasjeskille mellom leiligheten og kaldtloft er i tre, som er isolert med mineralull. Fra kaldtloft er takkonstruksjonen og undertak med sutakplater synlig fra undersiden. Ingen synlige tegn til konstruksjonsmessige avvik slik som svanker i mønet eller nedbøyning i bærekonstruksjonen for taket.

Enkelte sutakplater på nedre del av takflate har løsnet.

Sutakplater må utbedres. Det anbefales å gjøre nærmere undersøkelser av takkonstruksjon/loft, inkl. alle tette detaljer rundt gjennomføringer, piper, kanaler m.m. Det anbefales å bytte ut veggspenplater med gulvspenplater, da disse har vesentlig bedre bæreevne.

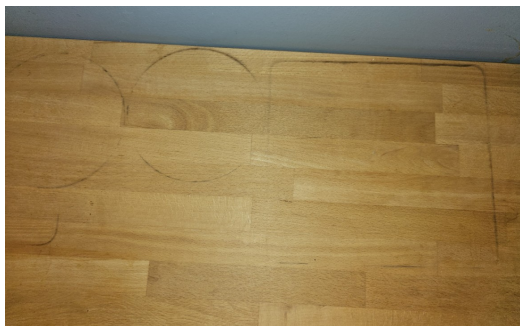
Merker i benkeplate.

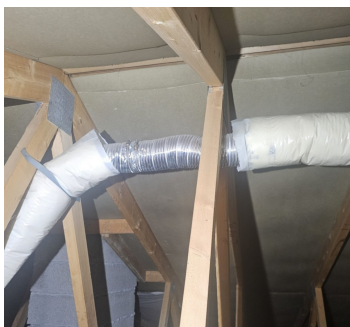
Gjelder på loft hvor det ble registrert fuktmerker/kondensmerker på gulv under ventilasjonskanaler på deler av ventilasjonskanalene i områder der det ikke var isolert tilstrekkelig rundt kanalene.

Uisolert ventilasjonskanal på loft.

- Ventilasjonskanalene må isoleres.

Det anbefales en full gjennomgang av ventilasjonskanaler inkludert sammenføyninger samt gjennomføringer gjennom etasjeskille og yttertak.

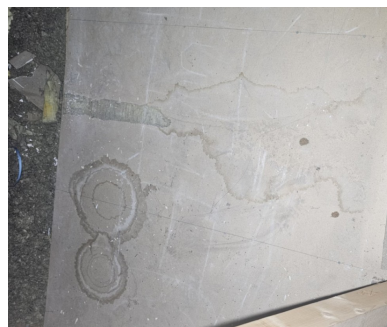
Kondensmerker på gulv under uisolert ventilasjonskanal.

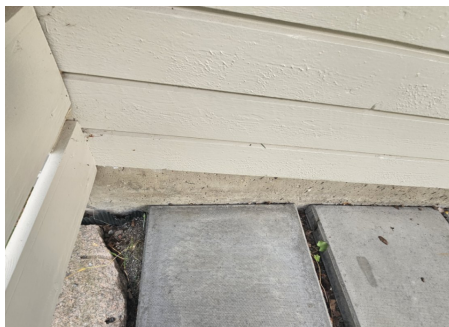
Kun delvis synlig fuktsikring (knotteplast/grunnmursplate) og som delvis er avsluttet under terreng. Det mangler klemlist øverst på knotteplast/grunnmursplate. Disse forholdene gir økt risiko for fuktnntrengning i grunnmuren. Klemlist skal fungere som en tetningslist mellom veggen og platen, og lukker spalten øverst for å hindre at vann og fukt trenger inn.

Kun delvis synlig fuktsikring (knotteplast/grunnmursplate) som er uten klemlist og som delvis er avsluttet under terreng.

- Det bør gjøres lokale tiltak.
- Overvåk tilstanden jevnlig. For å få tilstandsgrad 0 eller 1 må dreneringen skiftes ut, men tidspunktet for når dette er nødvendig er vanskelig å si noe om.

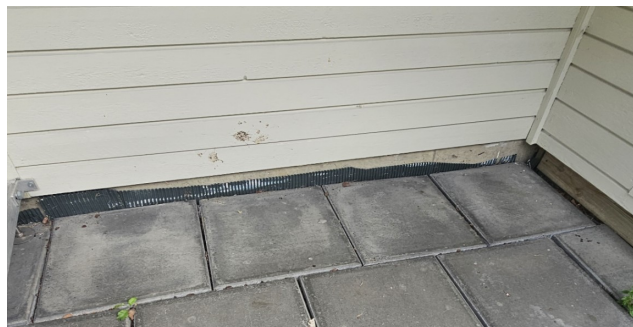
Knotteplast/grunnmursplate mangler klemlist.
