# Pantslåttveien 197 7375 RØROS

## Tilstandsrapport Eierskifte

Boligtype: Fritidsbolig

Byggeår: 1983

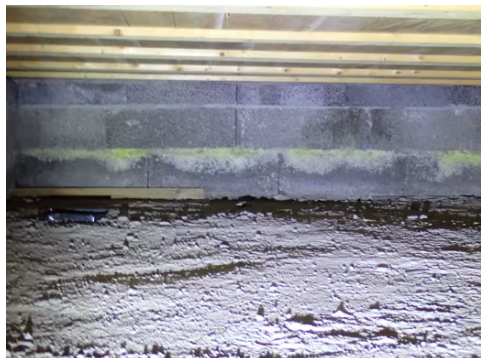
Saltutslag i mur.

-I innvendig grunnmur i krypkjeller er det stedvis saltutslag og fuktmerker. Saltutslag er et tegn på innsig av fukt.

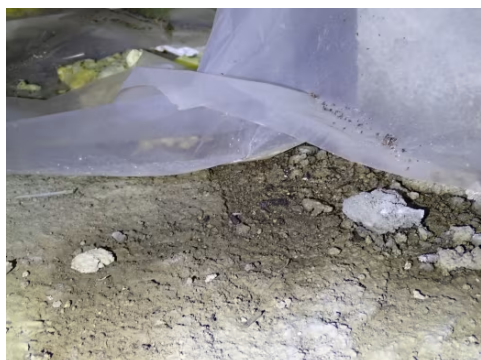
Synlig vann i krypkjeller. Dette er ved tanken til biodoen.

-Det vurderes å kunne være begrenset funksjon med tanke på bortdrenering av vann ved krypkjeller, siden røret ikke er etablert inntil bygget. Innvendig i krypkjeller er det registrert innsig ved tanken til biodoen, samt gjennom grunnmur eller ventil under vindfanget. Det blir registrert fritt vann eller mye fukt på overflaten.

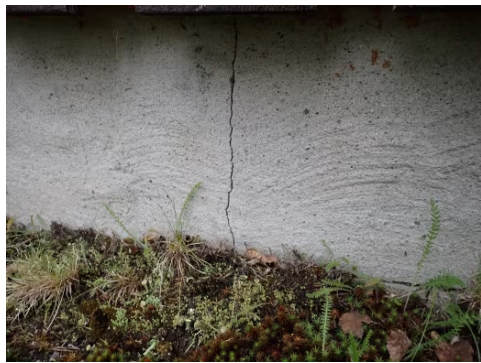
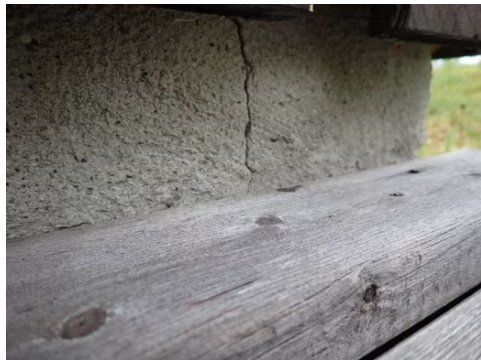
-Det er stedvis sprekkdannelser i grunnmuren, med tegn på at det er eller har vært setninger i grunnen. I dag vurderes det ikke konstruksjonsmessig fare, men det anbefales å vurdere noen utbedringer av sprekker.

TG 2 på grunn av sprekkdannelser i grunnmur.

-For å hindre fuktinntrekk/frostspreg i sprekker, anbefales en gjenpussing. Dette også for at forholdet kan observeres over tid, med tanke på om dette er under utvikling eller er stabilt.

-Noe gjenpussing av sprekker er forsøkt av selger, men det er registrert at disse også kan ha sprukket opp igjen. Det kan være hensiktsmessig med undersøkelser av grunnen.

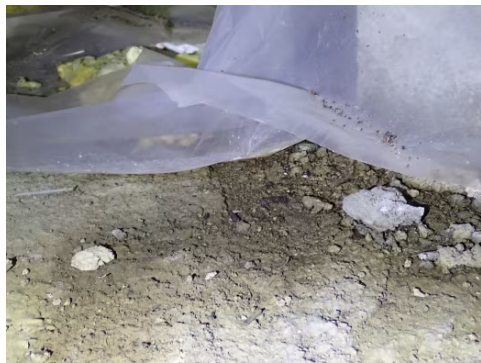
Synlig vann ved tank til biodo.

- Det er behov for drenerende tiltak rundt deler av bygningen. Dette kan være i form av godt terrengfall ut fra bygget, og eventuelt etablering av nye drenerør. Kostnadsestimatet er noe usikkert, da det ikke vites hvilket omfang av eventuelle gravearbeider som er nødvendig. Ikke satt noe kostnadsestimat, da dette allerede er angitt under "Drenering".
- Det anbefales å etablere plast mot grunn, for å redusere luftfuktigheten i rommet og i treverk.
- Det gjøres oppmerksom på at en krypkjeller er en utsatt konstruksjon hvor det er små marginer før skader oppstår.

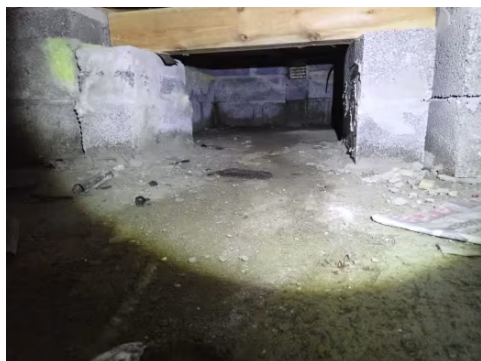
Tydelig innsig gjennom grunnmur.

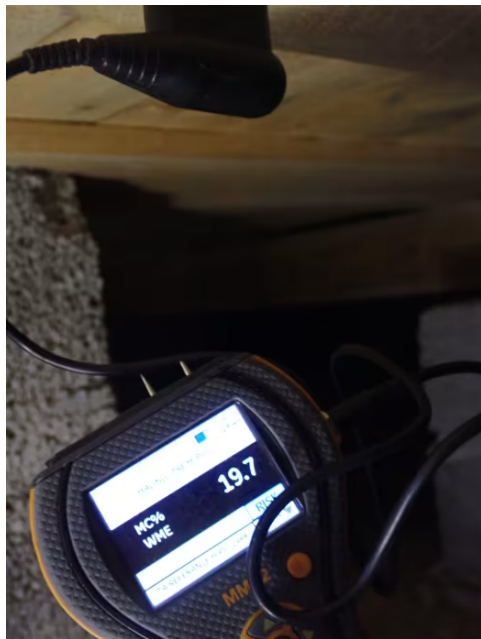
-Fuktmåling i treverk viser en vektprosent på ca. 19,7%. Dette øker faren for utvikling av mugg.

Fuktmåling i treverk.

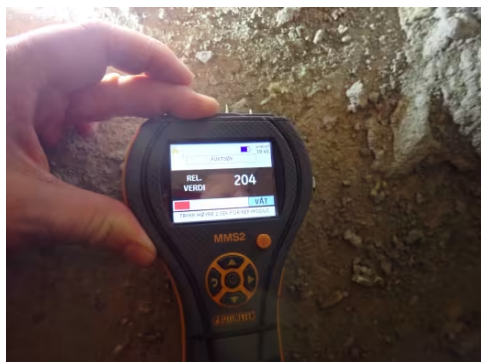
-Krypkjelleren har støpt gulv, med utsparring for røropplegg, og her observeres det at det ikke er noen fuktsperre på grunnen. Det er også noe opptrekk av fukt i gulvet, som er påvist ved fuktmåling.

Fuktmåling på gulvoverflate.

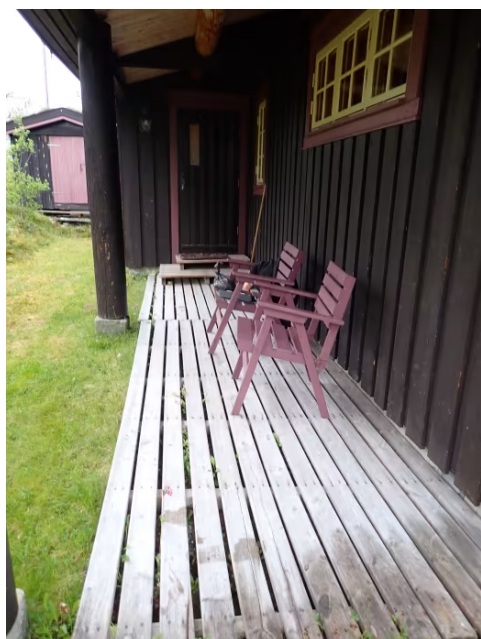
- Det er noe slitasje som følge av alder, samt noen sprekker i enkelte bord.
- Det registreres noen skjevheter i plattingen.

- Noe oppretting og vedlikehold anbefales.
- En kombinasjon av alder og materialer tilsier at det kan være behov for tiltak.

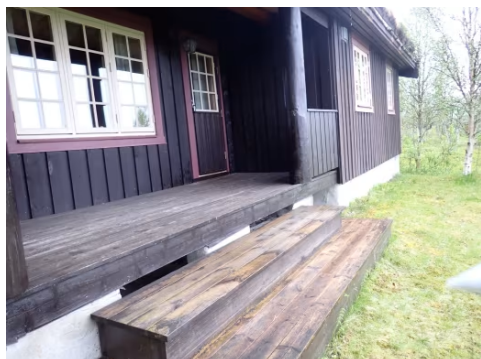
| Er det avvik på rekkverkshøyde og åpninger i rekkverket i forhold til gjeldene byggt teknisk forskrift på befaringstidspunktet? | Ja |

- Rekkverkshøyde må endres for å tilfredsstille krav på byggemeldingstidspunktet. Dette vil si minimum 90 cm. For å lukke avviket anbefales det at høyden endres til 100 cm, som er dagens krav.
- Håndløpere i trapp anbefales etablert. Dagens forskrift setter krav til håndløper på begge sider i trapper.
- En kombinasjon av alder og materialer tilsier at det kan være behov for tiltak.

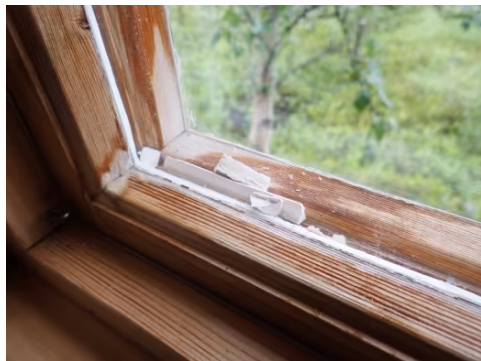
Slitasje og løsnet kitt.

- Det registreres stedvis klimatisk slitasje/misfarging i karmen mellom glass i vinduer. Særlig værutsatte vindu har noe værslitasje i utvendige karmen. Enkelte vinduskarmen har noen fuktmerker innvendig som kan komme av kondensering på glassene.
- Det har ramlet av litt kitt mellom glass i det største soverommet.
- Isolerglass i hovedytterdør, balkongdør og det ene stuevinduet er mer enn 30 år. Det er økt risiko for punktering av glass.

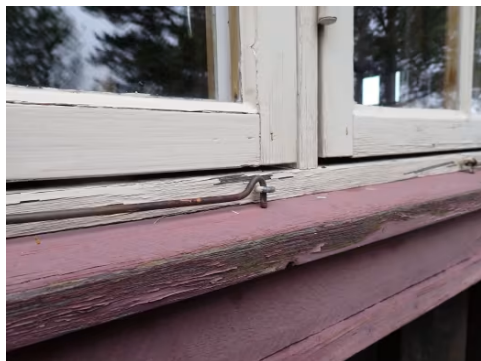
Utvendig slitasje.

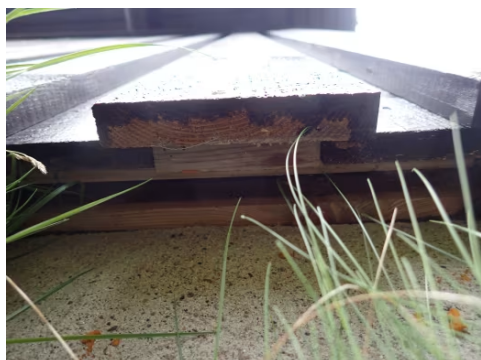
Oversikt oppunder kledning.

-Med tanke på begrenset lufting, er det ikke registrert behov for tiltak i dag, men ved større utskiftninger eller vesentlig endring i bruk av boligen bør lufting etableres/utbedres. Dårlig lufting av kledning kan medføre fuktskader i veggen på grunn av sen uttørring av fukt i veggen, som kan oppstå på grunn av inndriv av nedbør og kondensering. Vær oppmerksom på dette.

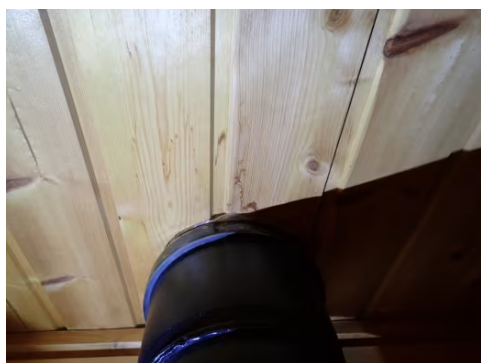
Skjolder i himling.

-Inne i toalettrommet er det noen fuktskjolder i taket ved avtrekksrøret, samt i overgangen mellom vegg og tak over vinduet. Noe usikkert om dette kommer av kondensering, lekkasjer eller andre utettheter i gjennomføringen.

-Det må foretas nærmere undersøkelser av fuktmerker/misfarging. Kondensering eller lekkasjer kan føre til skader i konstruksjonen.

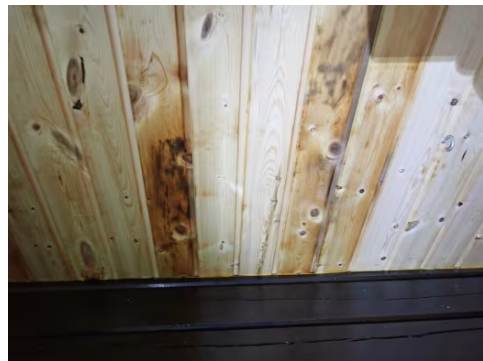
Misfarging i takpanel over veranda.

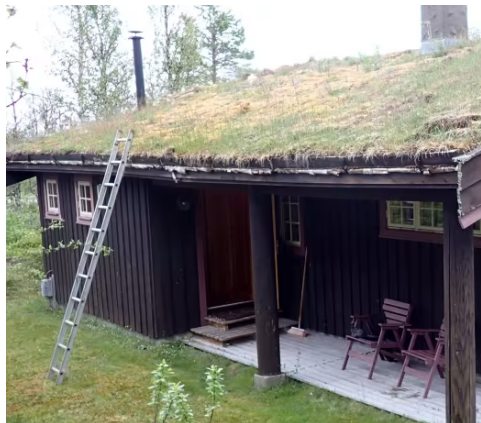
Svank over stolper.

| <p>-Det er påvist svanker/skjevheter i takfot på den ene siden. Dette kan komme av sig i stolpene som bærer takkonstruksjonen. Ikke påvist skader i bygget som følge av dette.</p> <p>TG 2 på grunn av skjevhet i taket.</p> | |

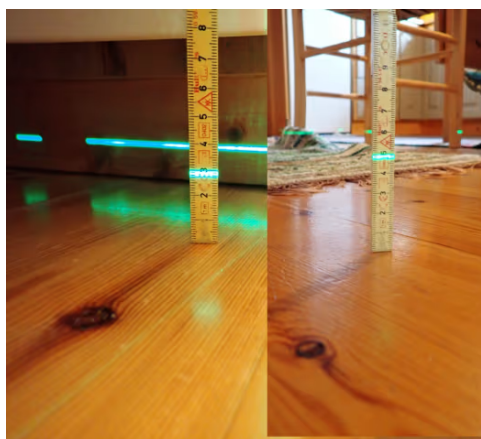
Viser avvik på ca. 20 mm i stue.

-Med bruk av nivelleringslaser ble det registrert totalt avvik på rommet mellom 15 og 30 mm. Avvikene er påvist i stue og kjøkken ved stikkprøver, og er på henholdsvis 20 og 15 mm totalt i rommene. Skjevhetene er ikke godt merkbare.

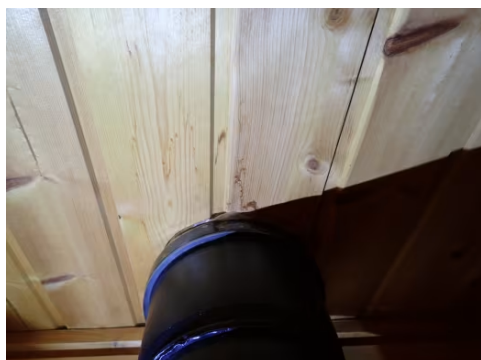
Skjolder i himling.

-Det er noen fuktskjolder i taket ved avtrekksrøret over tak, samt i overgangen mellom vegg og tak over vinduet. Noe usikkert om dette kommer av kondensering, lekkasjer eller andre utettheter i gjennomføringen.

-Det må foretas nærmere undersøkelser av fuktmerker/misfarging ved avtrekksrør over tak. Kondensering eller lekkasjer kan føre til skader i konstruksjonen.

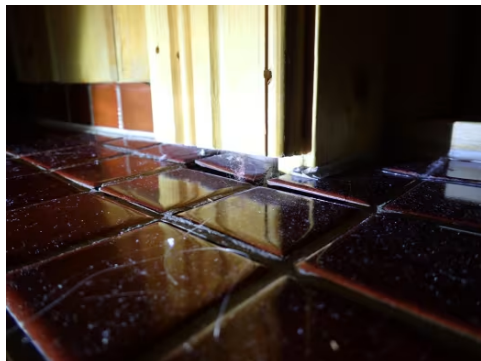
Synlig at det kan mangle, eller er dårlig utførelse av membran.

-Det vurderes godt fall på gulv, men det registreres tegn på at det kan være manglende eller mangelfullt utført membran bak fliser i rommet. Ved inspeksjon bak dørlist er det ingen membran over gulvoverflaten. Dette øker risikoen for skader ved en eventuell lekkasje i rommet.

-Det er bom i en del fliser, samt noen løse og sprukne fliser ved døren. Det er også riss i noen fuger, som tyder på at det kan være dårlig stivhet i gulv, eller manglende vedheft mot gulvet.
