Pantslåtveien 197, 7375 RØROS

**Hytte fra Rørøshytta med attraktiv beliggenhet ca 8 km fra Røros sentrum. Fin utsikt utover Djupsjøen. Strøm, vann og vei.**

## Tilstandsrapport Eierskifte

Boligtype: Fritidsbolig  
Byggeår: 1983  
BRA: 69 m<sup>2</sup>  
BRA-i: 69 m<sup>2</sup>

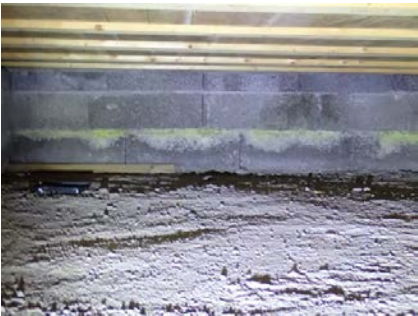
- I innvendig grunnmur i krypkjeller er det stedvis saltutslag og fuktmerker. Saltutslag er et tegn på innsig av fukt.
- Nedgravd drencrør har nådd en høy alder, og funksjonen er usikker i tiden som kommer.

Saltutslag i murer.

- Det er behov for drenerende tiltak rundt deler av bygningen. Dette kan være i form av godt terrengfall ut fra bygget, og eventuelt etablering av nye drencrør. Kostnadsestimatet er noe usikkert, da det ikke vites hvilket omfang av eventuelle gravearbeider som er nødvendig. Ikke satt noe kostnadsestimat, da dette allerede er angitt under "Drenering".
- Det anbefales å etablere plast mot grunn, for å redusere luftfuktigheten i rommet og i treverk.
- Det gjøres oppmerksom på at en krypkjeller er en utsatt konstruksjon hvor det er små marginer før skader oppstår.

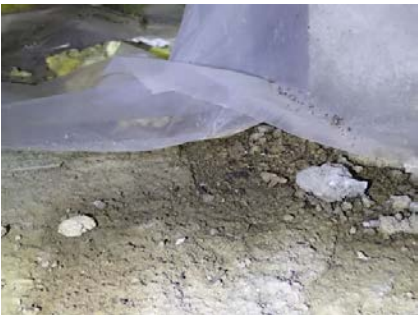
Synlig vann i krypkjeller. Dette er ved tanken til biodoen.

- Det vurderes å kunne være begrenset funksjon med tanke på bortdrenering av vann ved krypkjeller, siden røret ikke er etablert inntil bygget. Innvendig i krypkjeller er det registrert innsig ved tanken til biodoen, samt gjennom grunnmur eller ventil under vindfanget. Det blir registrert fritt vann eller mye fukt på overflaten.

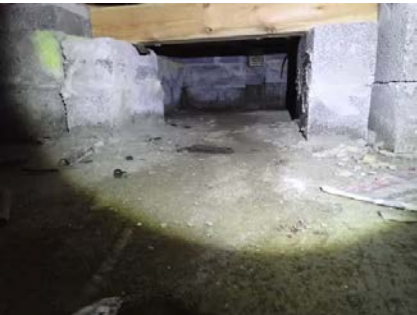
- Innvendig i krypkjeller er det registrert innsig ved tanken til biodoen, samt gjennom grunnmur eller ventil under vindfanget. Det blir registrert fritt vann eller mye fukt på overflaten. Andre steder i kjelleren er det registrert saltutslag i grunnmuren, som et tegn på fuktvandring/innsig.
- Terrenget på utsiden er flatt eller har dårlig fall ut. Det skråner også til dels imot de flate partiene, og kan være årsaken til innsiget i krypkjeller.
- Krypkjelleren har støpt gulv, med utsparing for røropplegg, og her observeres det at det ikke er noen fuktsperre på grunnen. Det er også noe opptrekk av fukt i gulvet, som er påvist ved fuktmåling.
- Fuktmåling i treverk viser verdier over grensen for utvikling av mugg, men det er ikke registrert tegn på mugg eller andre skader i dag. Ventileringen vurderes dermed å fungere som tiltenkt. Målingen viser 19,7 vektprosent.

Tydelig innsig gjennom grunnmur.

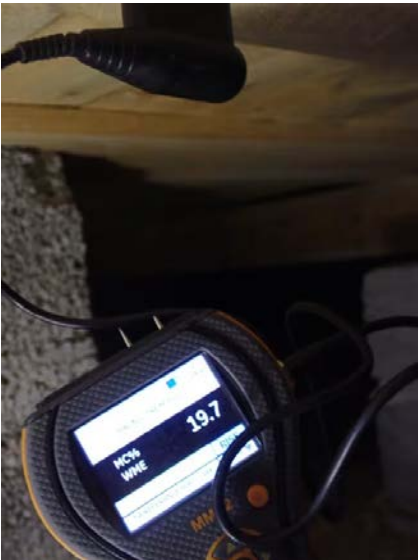
-Fuktmåling i treverk viser en vektprosent på ca. 19,7%. Dette øker faren for utvikling av mugg.

Fuktmåling i treverk.

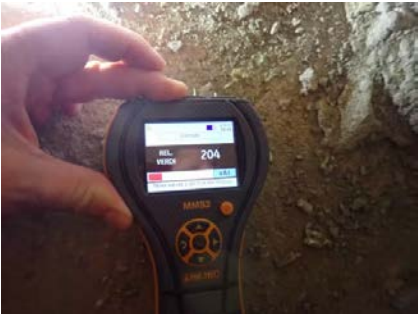
Fuktmåling på gulvoverflate.

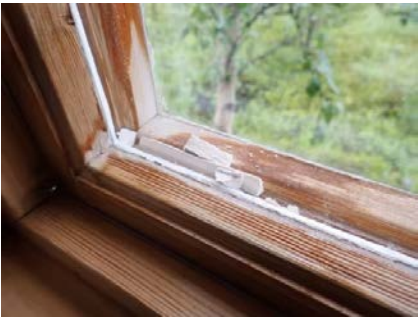
| <b>Oppsummering</b><br>-Det registreres stedvis klimatisk slitasje/misfarging i karmen mellom glass i vinduer. Særlig værutsatte vindu har noe værslitasje i utvendige karmen. Enkelte vinduskarmen har noen fuktmerker innvendig som kan komme av kondensering på glassene.<br>-Det har ramlet av litt kitt mellom glass i det største soverommet.<br>-Isolerglass i hovedytterdør, balkongdør og det ene stuevinduet er mer enn 30 år. Det er økt risiko for punktering av glass. |

Slitasje og løsnet kitt.

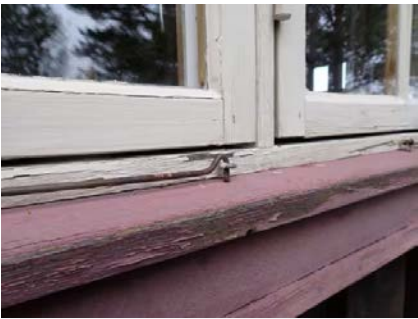
Utvendig slitasje.

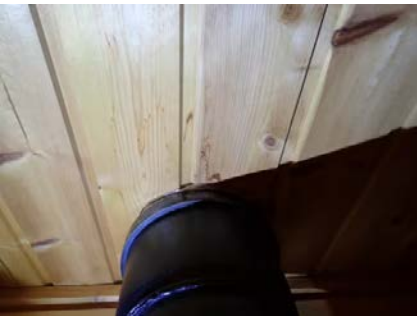
| <b>Oppsummering</b><br>-Inne i toalettrommet er det noen fuktskjolder i taket ved avtrekksrøret, samt i overgangen mellom vegg og tak over vinduet. Noe usikkert om dette kommer av kondensering, lekkasjer eller andre utettheter i gjennomføringen.<br>-Oppunder taket over verandaen er det registrert misfarging i trepanelet av ukjent årsak. Usikkert hva dette kommer av. |

Skjolder i himling.

| <b>Anbefalte tiltak</b><br>-Det må foretas nærmere undersøkelser av fuktmerker/misfarging. Kondensering eller lekkasjer kan føre til skader i konstruksjonen. |

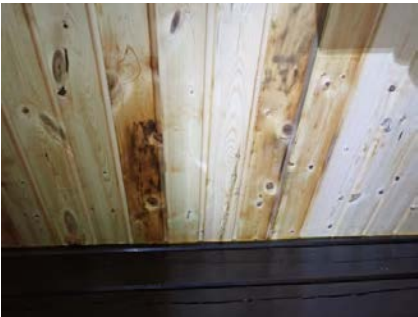
Misfarging i takpanel over veranda.

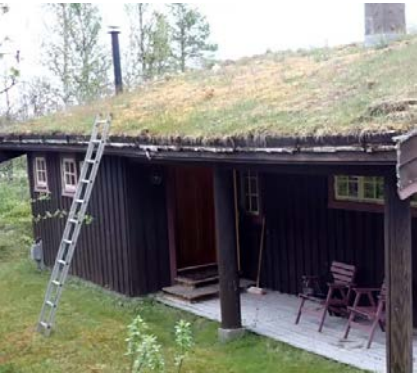
| <b>Oppsummering</b><br>-Det er påvist svanker/skjevheter i takfot på den ene siden. Dette kan komme av sig i stolpene som bærer takkonstruksjonen. Ikke påvist skader i bygget som følge av dette. |

Svank over stolper.

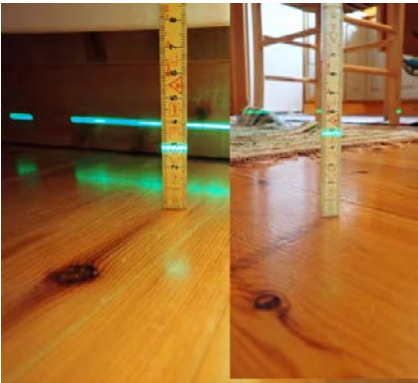
| Etasjeskille og gulv på grunn | <b>Oppsummering</b><br>-Med bruk av nivelleringslaser ble det registrert totalt avvik på rommet mellom 15 og 30 mm. Avvikene er påvist i stue og kjøkken ved stikkprøver, og er på henholdsvis 20 og 15 mm totalt i rommene. Skjevhetene er ikke godt merkbare.<br>-Det er litt knirk i gulv, men dette er ikke omfattende. Må sies å være normalt i eldre bygninger. |

Viser avvik på ca. 20 mm i stue.

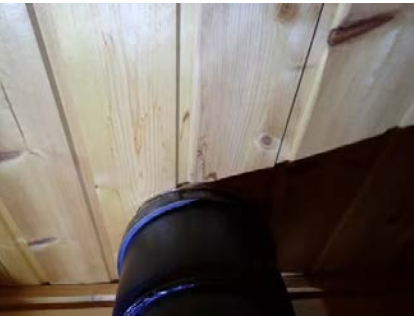
Skjolder i himling.

| Avløpsrør | <b>Anbefalte tiltak</b><br>-Det må foretas nærmere undersøkelser av fuktmerker/misfarging ved avtrekksrør over tak. Kondensering eller lekkasjer kan føre til skader i konstruksjonen.<br>-Mekanisk avtrekk og tilluftsventilering (f. eks. spalte i dørterskel) anbefales etablert for optimal ventilering. |

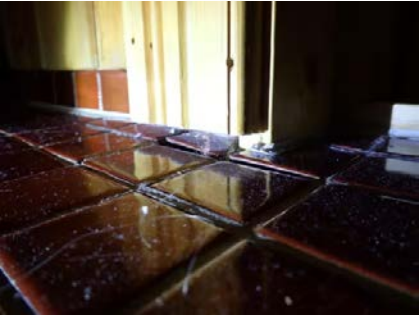
- Det vurderes godt fall på gulv, men det registreres tegn på at det kan være manglende eller mangelfullt utført membran bak fliser i rommet. Ved inspeksjon bak dørlist er det ingen membran over gulvoverflaten. Dette øker risikoen for skader ved en eventuell lekkasje i rommet.
- Panel er uegnet for bruk i våtsoner.
- Det er bom i en del fliser, samt noen løse og sprukkede fliser ved døren. Det er også riss i noen fuger, som tyder på at det kan være dårlig stivhet i gulv, eller manglende vedheft mot gulvet.
- Hulltaking vurderes ikke nødvendig, da det allerede er påvist avvik ved utførelse av membran i gulvet, og at rommet står foran en renovering. Manglende membran kan føre til skader i konstruksjoner.
- Sluket har nådd en høy alder og har usikker restlevetid.

Synlig at det kan mangle, eller er dårlig utførelse av membran.

- Forsiktig bruk av rommet fordres frem til en oppgradering. Det må fortsatt brukes dusjkabinett frem til dette, og det må sørges for å tørke opp vann etter bruk av rommet.
- Eldre sluk av plast er ofte utsatt for lekkasjer og særlig i overganger. Eventuelle lekkasjer kan medføre fuktskader på tiliggende konstruksjoner.
- Manglende oppgradering av våtrommet medfører høy risiko for at konstruksjonene ikke vil tåle vanlig bruk av vann eller lekkasjer. Selv om det er dusjkabinett, er det fortsatt en betydelig risiko for at våtrommets konstruksjoner ikke tåler lekkasjer. Dette kan føre til fuktskader på tilstøtende konstruksjoner. Uten membran/tettesjikt er det høy risiko for at vann trenger gjennom konstruksjonene og kan medføre fuktskader. Sørg for å dokumentere tettesjikt, våtsone, sluk m.m. ved renovering.
