# Tilstandsrapport

Selveierleilighet

Jernbanegata 15, 1606 FREDRIKSTAD

Befaringsdato: 27.10.2025

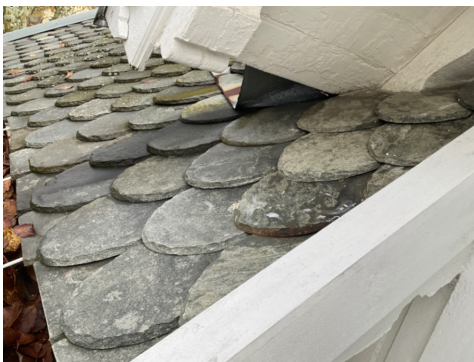
### Taktekking

Taket er tekket med skifer og noe pappshingel.

- Mer enn halvparten av forventet brukstid er passert på taktekingen.
- Mer enn halvparten av forventet brukstid er passert på undertak.

- Tidspunkt for utskiftning av takteking nærmer seg.
- Tidspunkt for utskiftning av undertak nærmer seg.
- Overvåk tilstanden jevnlig. For å få tilstandsgrad 0 eller 1 må tekkingen skiftes ut, men tidspunktet for når dette er nødvendig er vanskelig å si noe om.
- Når takteking og undertak begynner å bli gamle, øker risikoen for lekkasjer, noe som kan føre til omfattende og kostbare reparasjoner av underliggende konstruksjoner dersom en ikke foretar tiltak på konstruksjonene før dette oppstår.

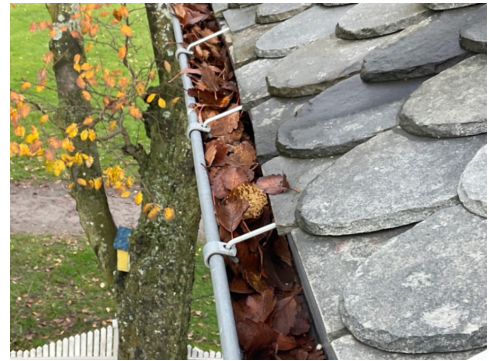
### Nedløp og beslag

Takrenner og nedløp av plastbelagt stål og aluminium.

- Mer enn halvparten av forventet brukstid er passert på renner/nedløp/beslag.
- Det er påvist andre avvik:

Renner er delvis tette.

- Overvåk tilstanden jevnlig. For å få tilstandsgrad 0 eller 1 må beslag/renner/nedløp skiftes ut, men tidspunktet for når dette er nødvendig er vanskelig å si noe om.

Renner/nedløp må rengjøres.

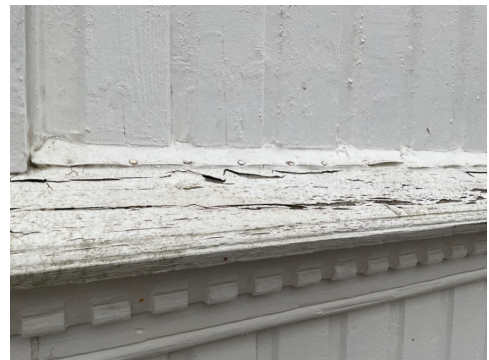
### Veggkonstruksjon

Yttervegger av antatt bindingsverk med stående kledning.

- Det er værslitt/oppsprukket trevirke/trepaneler.

- Lokal utbedring/utskiftning bør utføres.

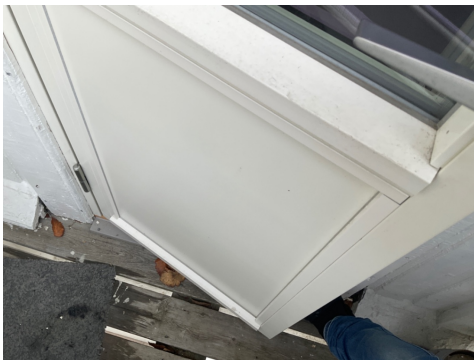
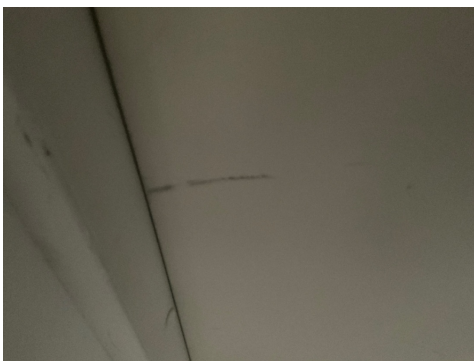
Ytterdør i tre.

Enkelte sår/merker på dørblad til ytterdør.

Lokal utbedring.

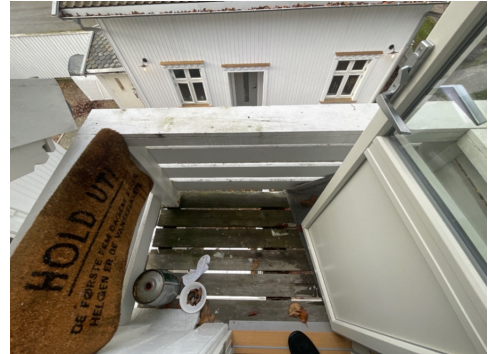
## TG 2 Balkonger, terrasser og rom under balkonger

Fra gang er det adkomst til veranda på 1 kvm.

- Rekkverket er for lavt i forhold til dagens krav til rekkverkshøyder.
- Det er værslitt/opsprukket trevirke/trepaneler.

Rekkverk er målt til ca. 78 cm. I henhold til dagens krav skal rekkverk være minimum 1 meter.

- Det er ikke krav om utbedring av rekkverkshøyde opp til dagens forskriftskrav.
- Lokal utbedring/utskiftning bør utføres.

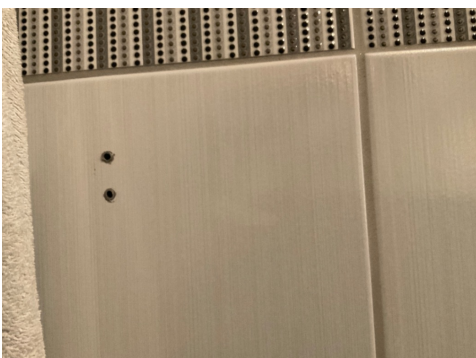
- Det er påvist andre avvik:

Bør tettes med silikon.

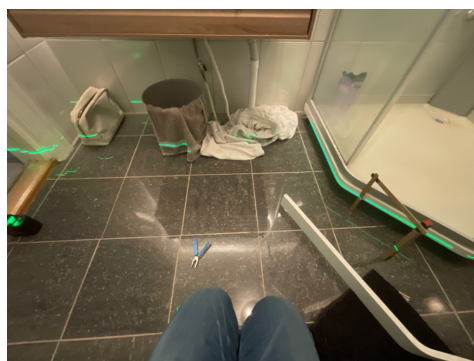
## ! TG 2 Overflater Gulv

- Det er påvist at høydeforskjell fra topp slukrist til gulv/synlig topp membran ved dørterskel er mindre enn 25 mm.
- Det er påvist at noen fliser har bom (hulrom under).
- Det er påvist andre avvik:

- Andre tiltak:
- Til tross for avviket i fall/høydeforskjell til sluk, vil gulvet fortsatt kunne lede vann mot sluket, men med redusert effektivitet. Dette kan potensielt øke risikoen for vannansamling i enkelte områder av badet.
- Selv om bom eller hullid ikke alltid er et umiddelbart problem, bør det overvåkes nøye før eventuell utvikling i sprekker i flisfuger e.l. oppstår. Dette må en foreta tiltak for, for å begrense utviklingen.

Lite hensiktsmessig med lokale tiltak. Våtrommet fungerer med dette avviket.

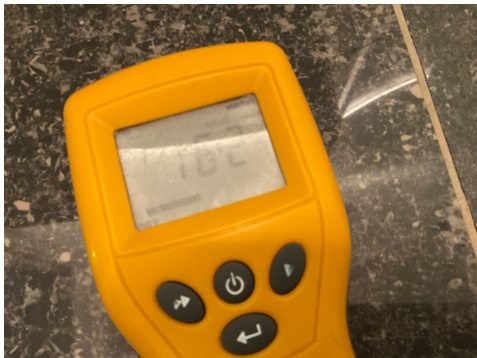
## ! TG 2 Sluk, membran og tettesjikt

Fuktmåler viser normale verdier.

- Sluket må sjekkes og rengjøres jevnlig.
- Eldre sluk av plast er ofte utsatt for lekkasjer og særlig i overganger. Eventuelle lekkasjer kan medføre fuktskader på tilliggende konstruksjoner.
- Overvåk tilstanden jevnlig. For å få tilstandsgrad 0 eller 1 må tettesjiktet skiftes ut, men tidspunktet for når dette er nødvendig er vanskelig å si noe om.

- Det er viktig å merke seg at levetiden til en membran varierer basert på kvalitet, installasjon og bruk. Eldre membraner kan bli sprø og sprekke opp, noe som fører til at de mister sin vanntettende funksjon. Dette kan resultere i vannlekkasjer gjennom vegger og gulv og fuktskader.

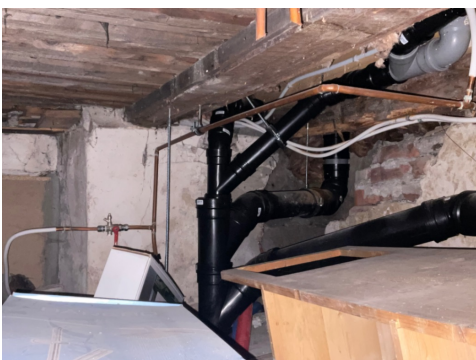
## TG 2 Avløpsrør

Avløpsrør av plast.

- Det er ikke behov for utbedringstiltak siden anlegget fungerer i dag, men ut ifra alder kan skader plutselig oppstå på eldre anlegg.

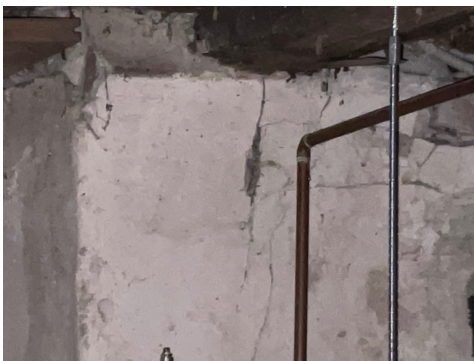
- Grunnmuren har sprekkdannelser.

- Lokal utbedring må utføres.
