Tilstandsrapport

Rekkehus

Skaratoppen 5, 4326 SANDNES

Befaringsdato: 28.01.2025

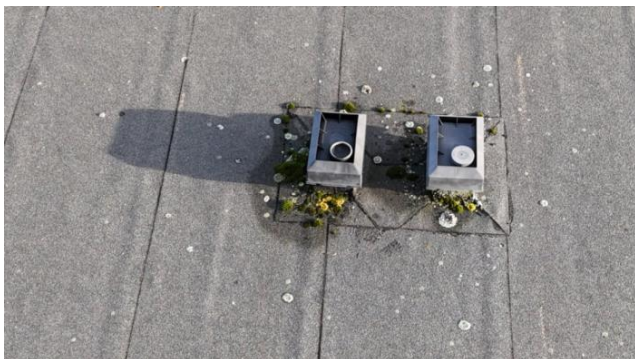
Tekkingen har noe mose enkelte steder, særlig ved luftehatter.

Noe mose ved luftehatter over tak.

Mosen bør fjernes.

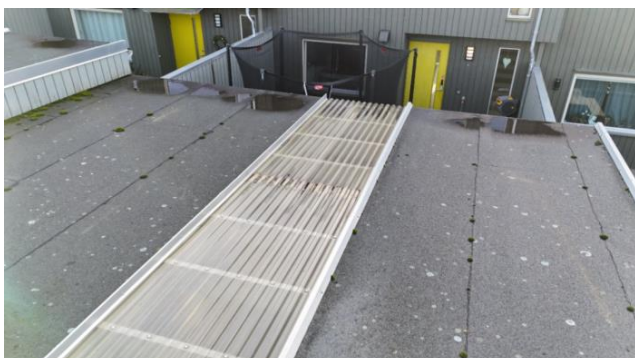
Noe mose og gjenstående vann på papptecking over bod og carport.

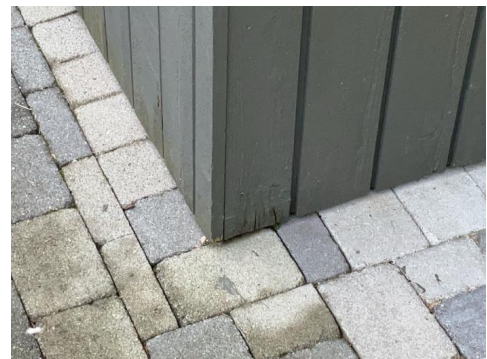
- Det er påvist spredte råteskader i bordkledningen.

Nedre del av kledning ved inngang.

- Råteskadet trekledning må skiftes ut.

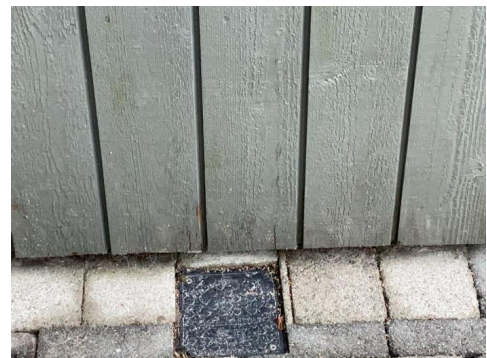
Nedre del av kledning under soveromsvindu.

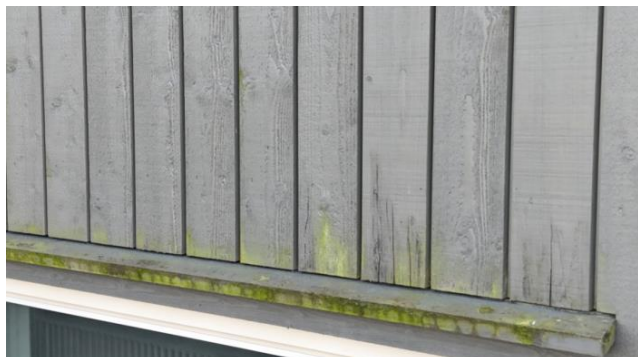
Over vindu i 2. etasje.

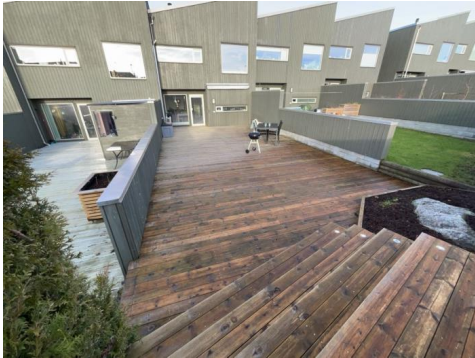
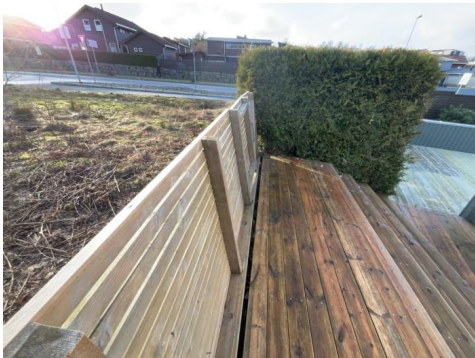
Rekkverk/gjerde er løst og heller utover.

Løst rekkverk/gjerde.

Konstruksjonen er svakt innfestet og må utbedres med forsterket innfestning.

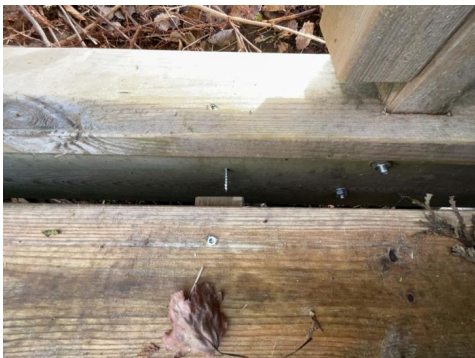
Svak innfestning av konstruksjonen.

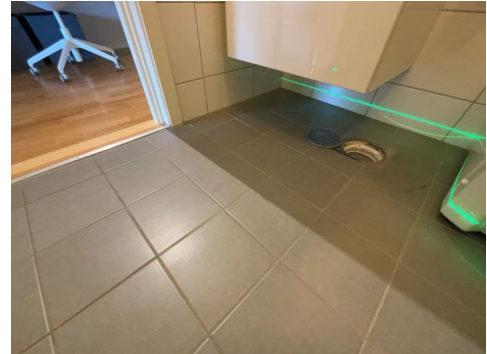
- Det er påvist at høydeforskjell fra topp slukrist til gulv/synlig topp membran ved dørterskel er mindre enn 25 mm.
- Det er påvist at noen fliser har bom (hulrom under).
- Det er påvist avvik i fallforhold til sluk i forhold til krav i forskrift på byggetidspunktet.

- Våtrommet fungerer med dette avviket.

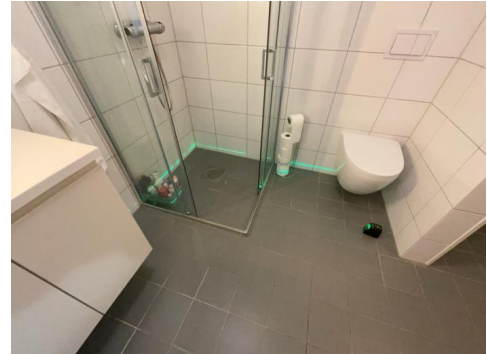
- Det er påvist at noen fliser har bom (hulrom under).
- Det er påvist avvik i fallforhold til sluk i forhold til krav i forskrift på byggetidspunktet.

- Våtrommet fungerer med dette avviket.

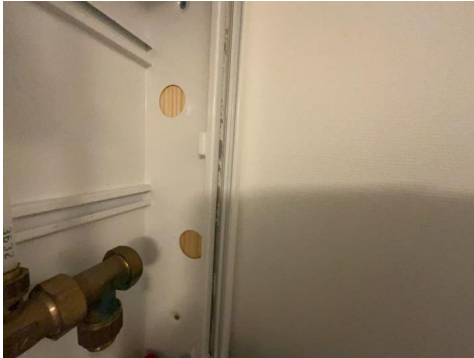
Hull i sider på vannskap må forsegles.

Hull må forsegles for å unngå at vann kan trenge inn i veggkonstruksjonen i en lekkasjesituasjon.
