# Tilstandsrapport

📍 Elgefaret 2, 4034 STAVANGER

# gnr. 14, bnr. 651

Befaringsdato: 26.01.2026

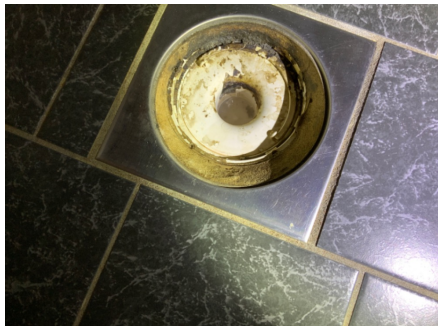
Det er plastsluk og ukjent tettesjikt/membran.

Krav til dokumentasjon er ikke oppfylt(ihht tek 10 og Tek 17). Faktura regnes ikke som dokumentasjon på fagmessig utførelse.

Det skal dokumenteres at membran har en fagmessig utførelse. Dette dokumenteres med signerte kontrollerklæring/samsvarserklæring eller sjekklister, samt med bilder som viser detaljer som gjennomføringer mot sluk og rør. Manglende dokumentasjon eller arbeid utført av ufaglærte vil kunne ha betydning f.eks i forbindelse med forsikringsaker/erstatning.

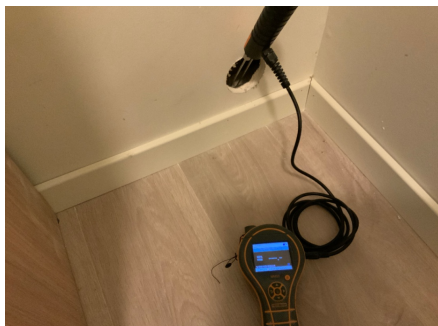
Hulltaking er foretatt uten å påvise unormale forhold. Bilde av måleapparatet viser tre streker, eller ingen utslag. For å få utslag må det være noe fukt som leder spenningen mellom piggelektroden. I dette tilfellet er det altså ingen målbar fukt som kan lede spenning.
