# Tilstandsrapport

Fritidsbolig

Vardnesvegen 39 , 4235 HEBNES

Befaringsdato: 12.12.2025

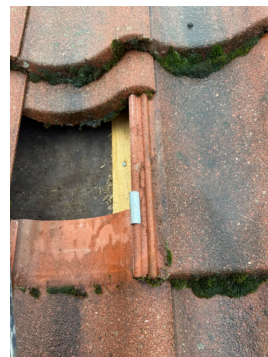
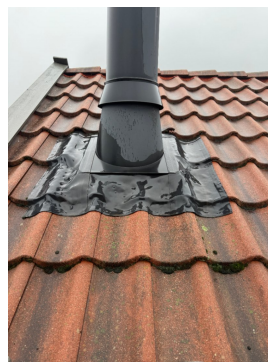
### ! TG 1 Takteking

Det ble fjernet panner og innfestning og papp ble sjekket. Takpanner og vannbord så bra ut. Det var brettet mønebeslag ned i bølgene. Inndekning rundt pipe ble sjekket. Det ble også avdekket lufteglippe under gesims (Takutstikk)

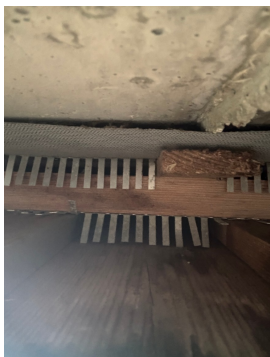
Det er god lufting med krysslekting. Museband er montert inn mot asfaltplater og mellom kledningsbord.

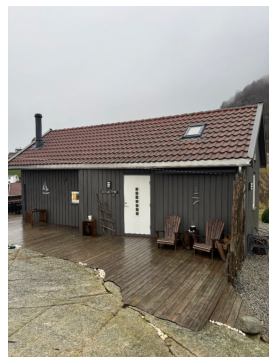
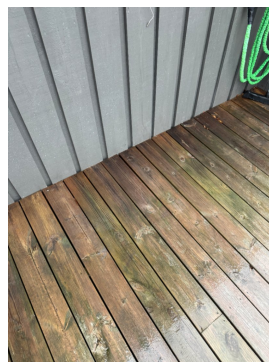
Det er terrasse med rekkverk og levegg i brystvegg.  
Langs hele inngangssiden er det terrengtilpasset terrasse hvor hvert terrassebord er tilpasset fjellberget. Men noen steder er det fall inn mot bygningen. Her mangler det terrassebordbeslag for å unngå at vann renner inn mot kledningen.

- Det er ikke montert beslag mellom yttervegg og balkong/terrasse.

Mangler beslag

- Beslag må skiftes ut/monteres.

Det bør monteres beslag inn mot veggen.

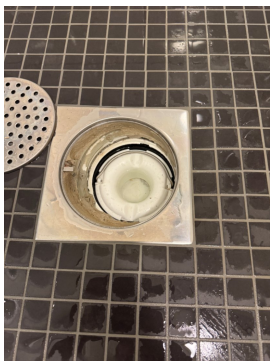
Smøremembran er klemt under klemring i sluk.
