# Tilstandsrapport

Enebolig

Danebuvegen 140, 2910 AURDAL

Befaringsdato: 23.10.2025

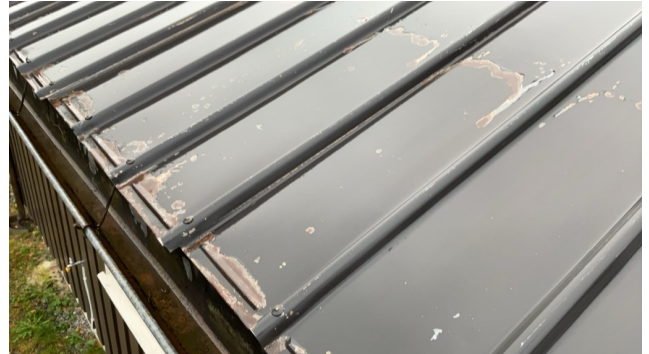
- Mer enn halvparten av forventet brukstid er passert på taktekkingen.
- Mer enn halvparten av forventet brukstid er passert på undertak.
- Det er påvist andre avvik:

Det er påvist avflassing og rust på plater.

Avflassing og rust på takplater

- Når taktekking og undertak begynner å bli gamle, øker risikoen for lekkasjer, noe som kan føre til omfattende og kostbare reparasjoner av underliggende konstruksjoner dersom en ikke foretar tiltak på konstruksjonene før dette oppstår.
- Det må foretas tiltak for å lukke avviket.

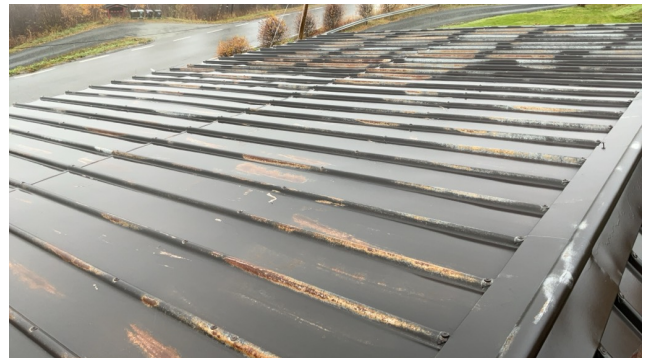
Slitasje og rust på tekking

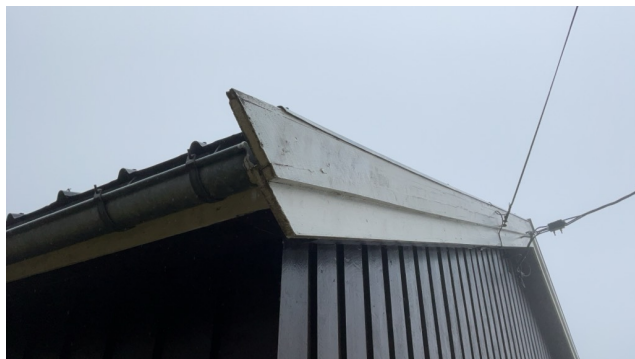
Vedlikeholdsbehov av vindskier

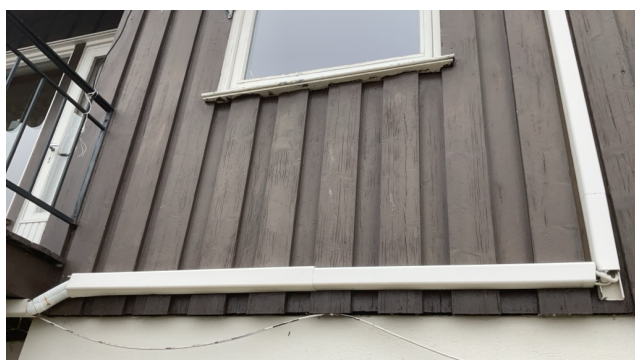
Vedlikeholdsbehov av yttervegger

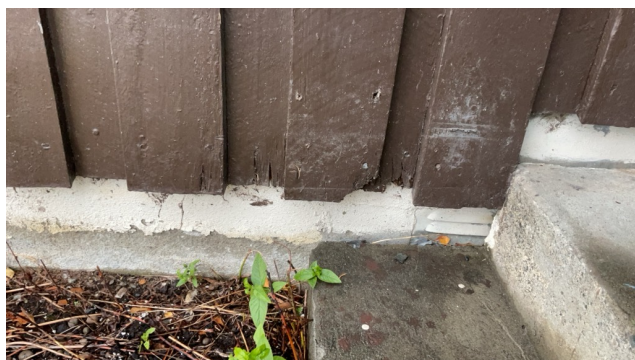
- Det er ingen eller liten lufting i nedre kant av kledning mot grunnmur.
- Det er påvist spredte råteskader i bordkledningen.

Spredt råteskader i bordkledning

- Andre tiltak:
- Lokal utbedring må utføres.

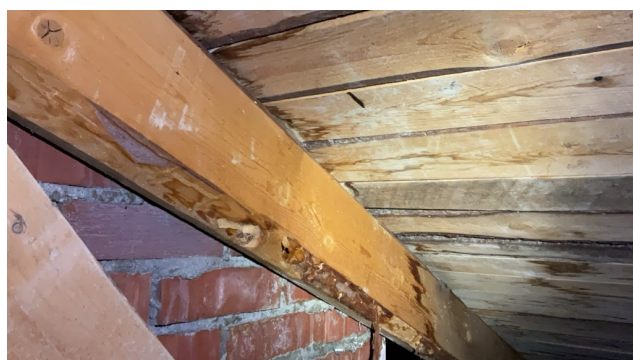
Takkonstruksjonen er inspisert fra luke i himling i bod. Oppført med plassbygde konstruksjoner fra byggeår, isolert med mineralull og sydde matter. Tilleggisolering av konstruksjon bør foretas. Det er registrert fuktskjolder i sperre stedvis og rundt pipestamme, der utettheter fra tekking og /eller kondens er nærliggende. Må foretas nærmere undersøkelse og tiltak.

Fuktskjolder

- Det må foretas tiltak for å lukke avviket.

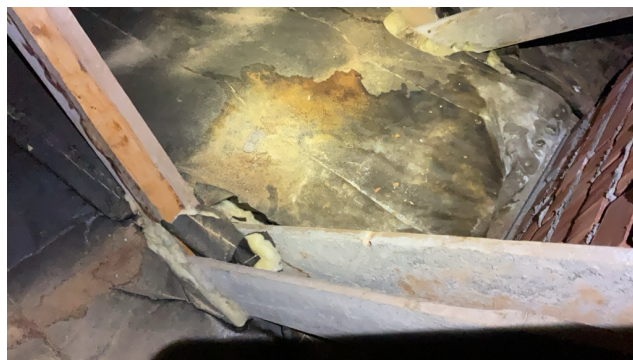
Fuktskjolder på isolasjon mot himling

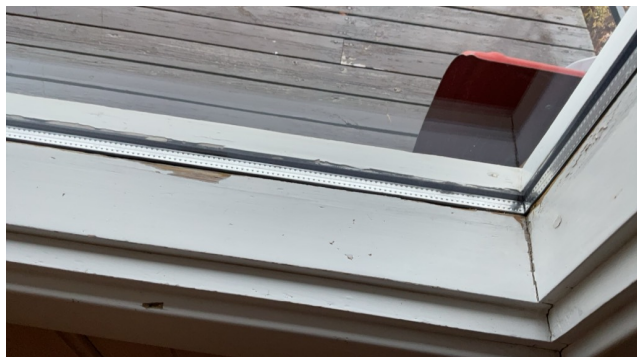
Slitasje

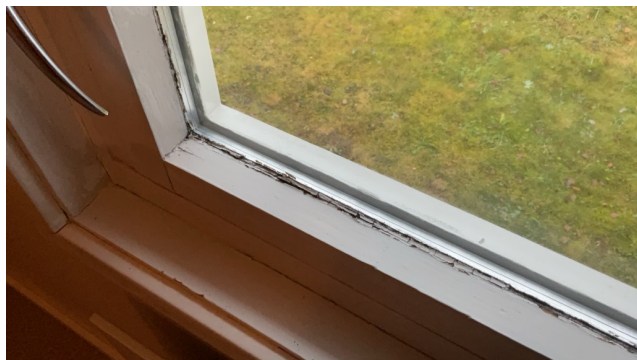
- Det er påvist andre avvik:
- Vinduer er fra byggeår med karm selv om enkelte glass er skiftet og registrert slitasje/vedlikeholdsbehov.  
Det må påregnes skifte av vinduer fra byggeår. (tg3)  
Slitasje på markise.

Må påregnes utskifting av vinduer fra byggeår

- Det må foretas tiltak for å lukke avviket.

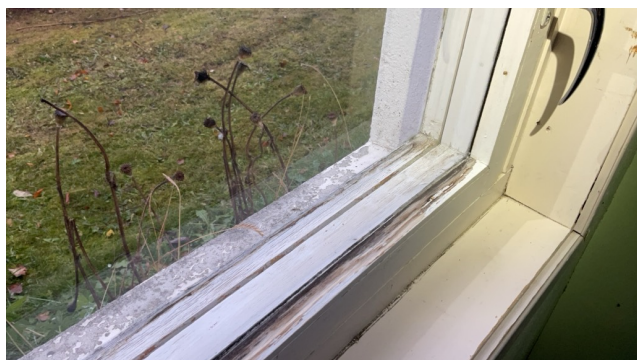
Vinduer fra byggeår må skiftes

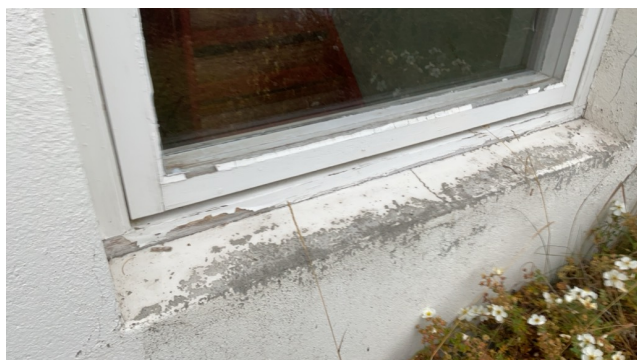
Utvendig slitasje

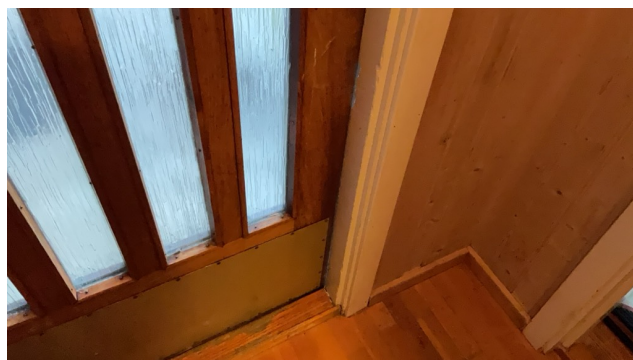
Utettheter i dørblad/karm, luftlekkasjer i overgang

- Det må foretas tiltak for å lukke avviket.

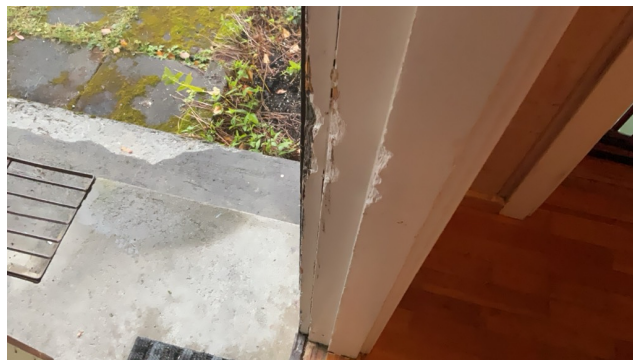
Slitasje i karm der utskifting bør foretas

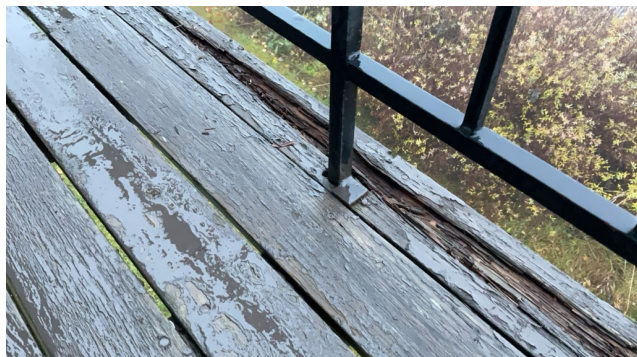
- Det er påvist fukt-/råteskader i konstruksjonen.
- Rekkverket er for lavt i forhold til dagens krav til rekkverkshøyder.

Råteskader

- Råteskadede konstruksjoner må skiftes ut.
- Det er ikke krav om utbedring av rekkverkshøyde opp til dagens forskriftskrav.

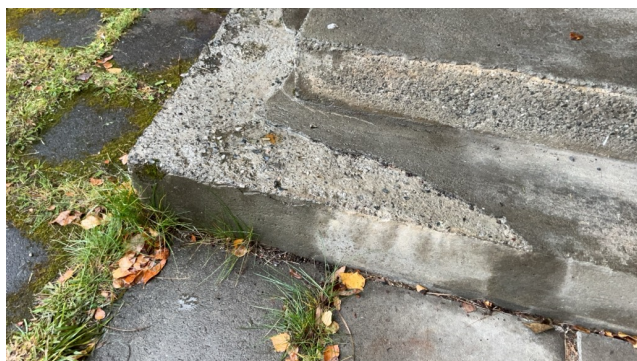
Avskalling av betong

- Det må foretas tiltak for å lukke avviket.

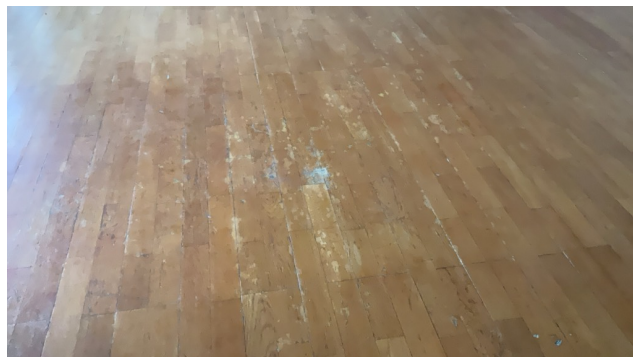
Slitasje

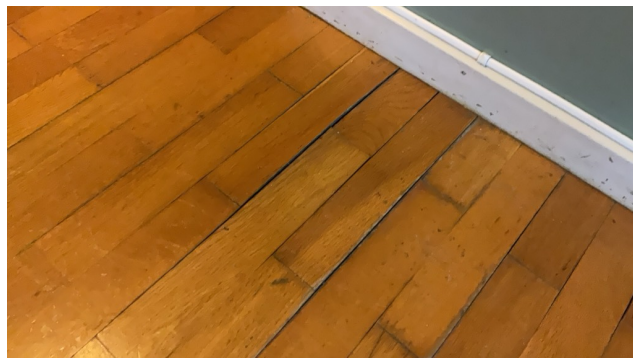
- Det er stedvis påvist synlige skader på overflater.
- Overflater har en del slitasjegrad utover det en kan forvente.

Skader på overflater, her parkett er skadet og gulv bør skiftes

- Overflater må utbedres eller skiftes.

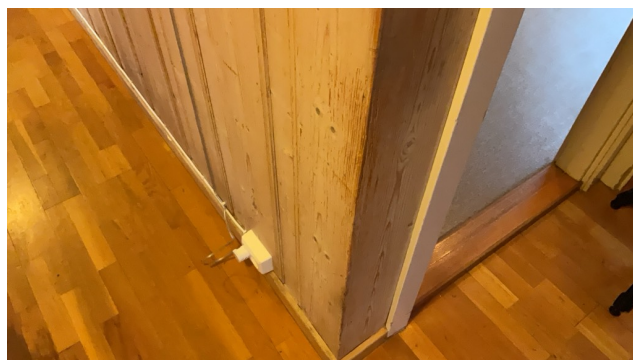
Slitasje på overflater

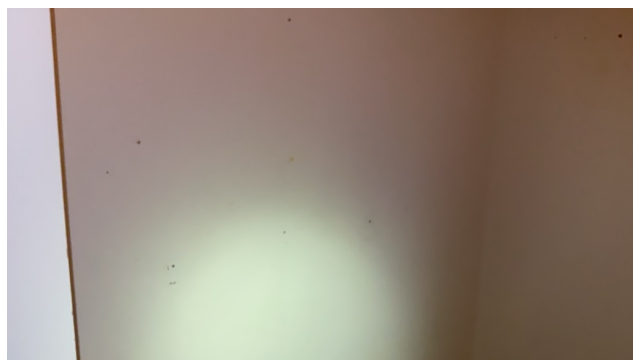
Spikerhull og slitasje på overflater

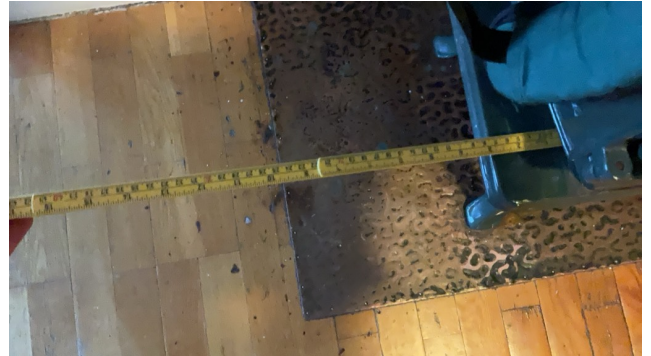
Plate på gulv under ovn er for liten ihenhold til krav

Må foretas tiltak for å lukke avvik.

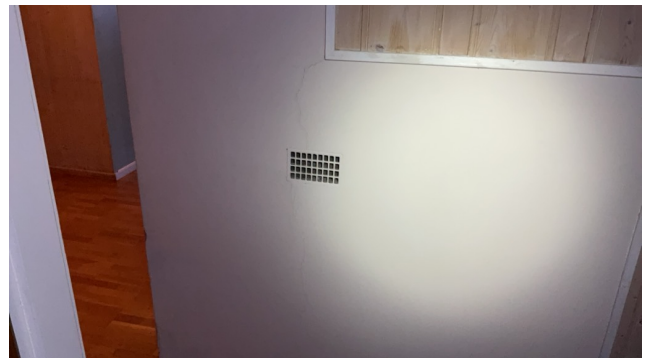
Sprekk i pipe/brannmur.

Sprekk i pipe/brannmur

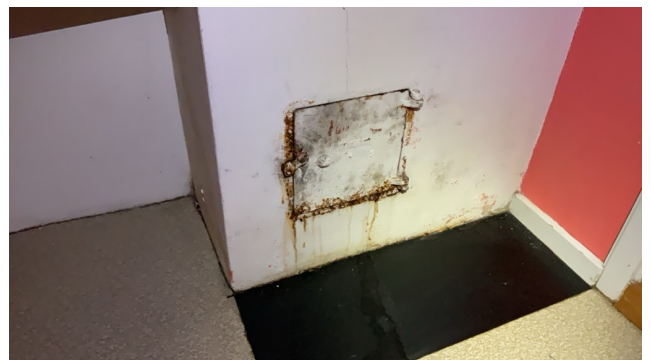
Fra sotluke er det registrert avrenning og rust.

Rennmerke og rust fra sotluke

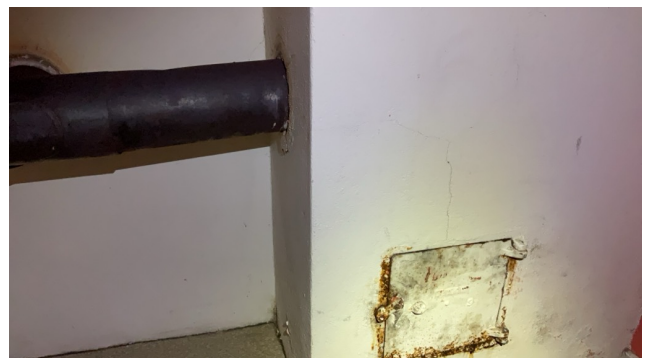
Avstand mellom røykrør til sotluke er for kort

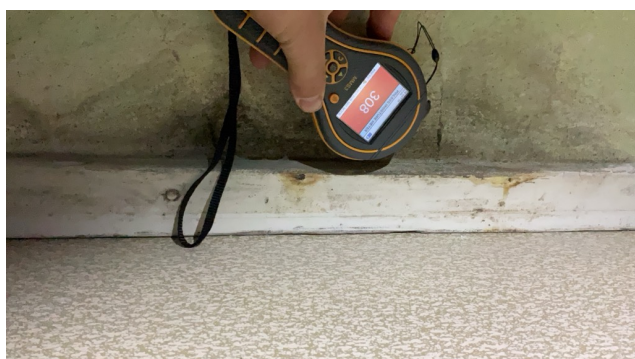
- Det er påvist indikasjoner på noe fuktgjennomtrenging i kjellergulv.
- Det er påvist indikasjoner på noe fuktgjennomtrenging inn i kjellermur.
- Det er påvist andre avvik:

Ved fuktmåletaking med overflatesøk av yttermurer mot terreng var det fuktutslag

- Det må foretas tiltak for å lukke avviket.
- Det påviste fuktnivå gir grunn til å overvåke konstruksjonen jevnlig for å se utvikling over tid, og eventuelt foreta tiltak for å unngå fuktskader.

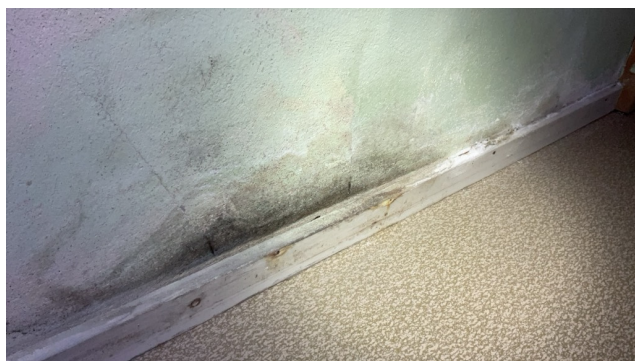
Synlig fuktskjolder med saltutslag og begynnende muggsopp

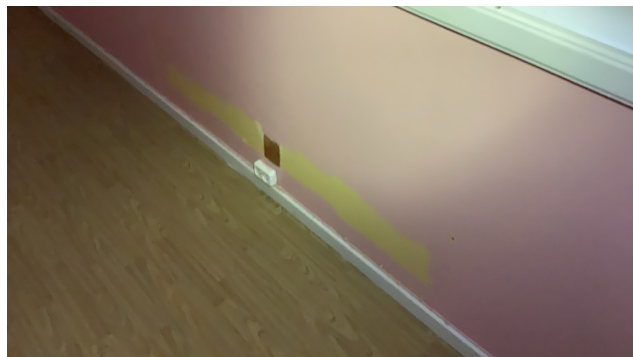
Slitasje med oppussingsbehov av etasjen

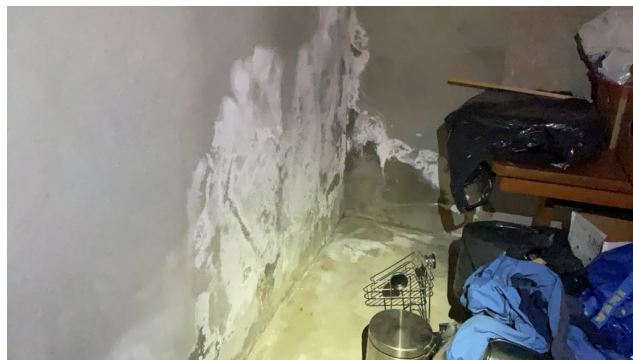
Salt/fuktskjolder i kjeller

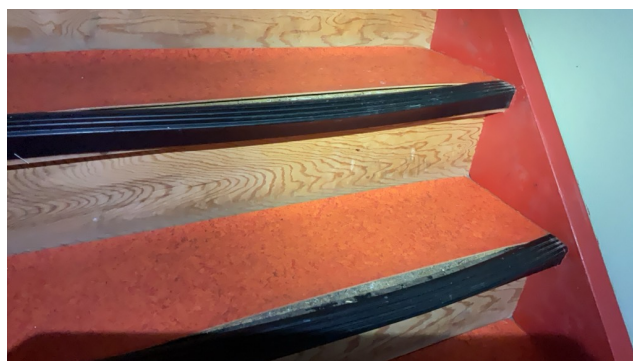
- Trappen står foran en god del vedlikehold.

Trapp er slitt der belegget har løsnet

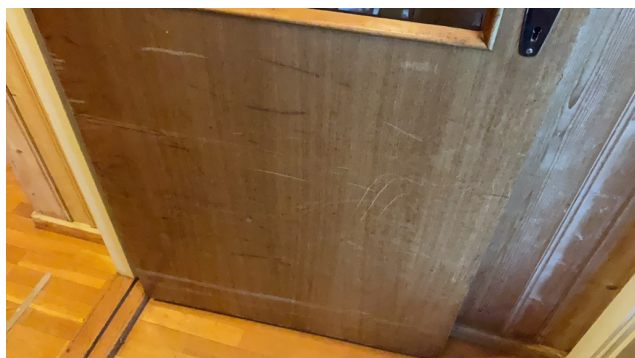
Slitasje

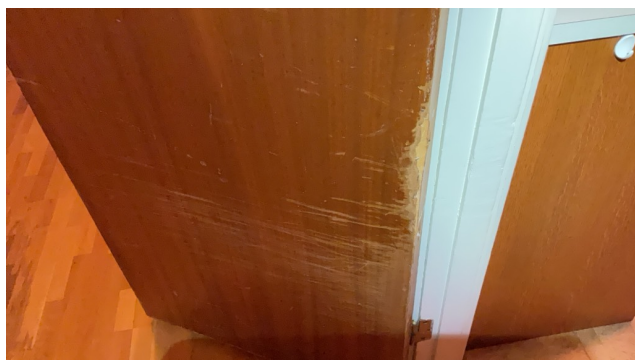
- Enkelte av innvendige dører har betydelige skader
- Enkelte av innvendige dører har en del slitasje.

Skader på dører

- Lokal utbedring må påregnes.
- Det er påregnelig med utskiftning av flere innvendige dører.

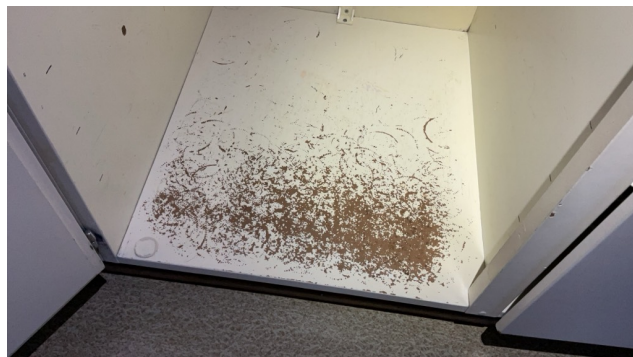
Slitasje i skap

- Det må foretas tiltak for å lukke avviket.

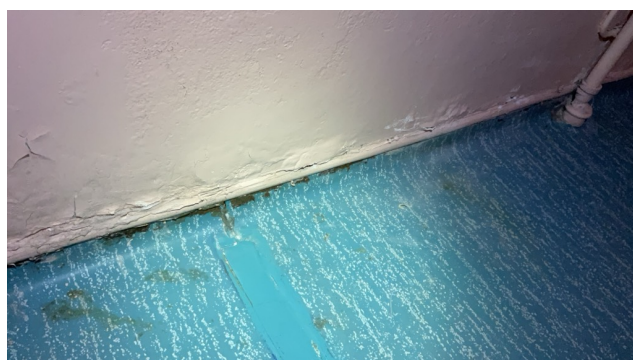
- Tettesjikt er forventet levetid i våtsoner er vurdert til å være oppbrukt det det er sprekker og utettheter i skjøter.
- Det er registrert saltutslag og fuktpåkjenning på yttermurer, ved fuktmåletaking med overflatesøk av gulv på grunn og yttermurer var det fuktutslag.

Saltutslag og fukt langs yttermur

- Manglende oppgradering av våtrommet medfører høy risiko for at konstruksjonene ikke vil tåle vanlig bruk av vann eller lekkasjer. Dette kan føre til fuktskader på tilstøtende konstruksjoner.
- Våtrommet må totalrenoveres. Alle forhold med tettesjikt, våtsone, sluk m.m. må dokumenteres.

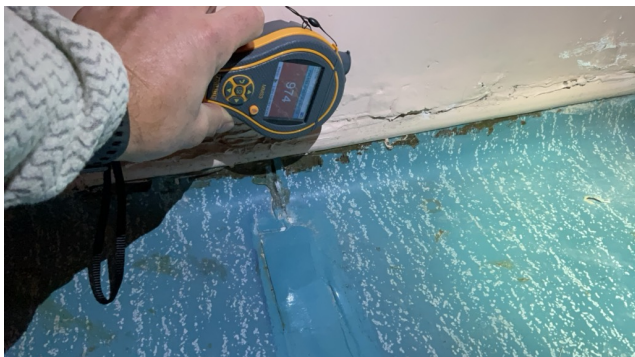
Ved overflatesøk med fuktmåler på yttermur var det fuktutslag

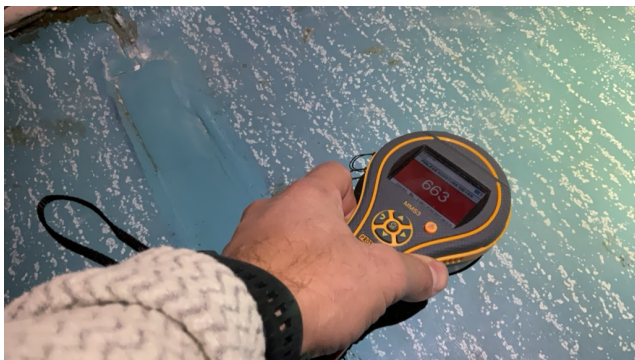
Ved overflatesøk med fuktmåler på gulv mot grunn var det fuktutslag

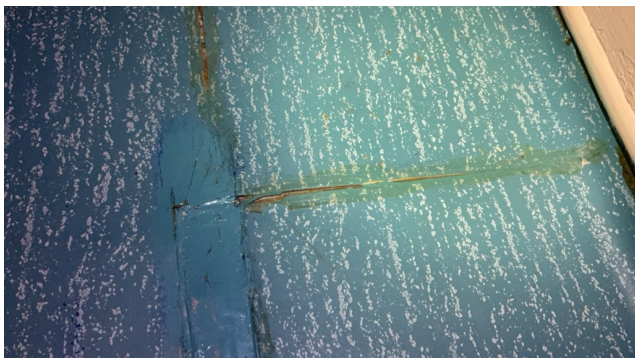
Sprekker og utettheter i skjøter

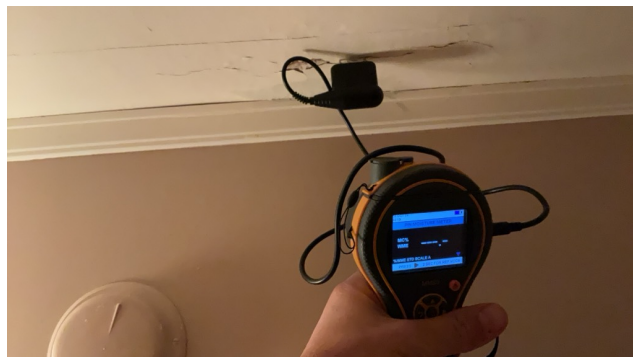
Det er registrert oppussingsbehov på overflater, sprekkdannelse og slitasje i himling.

Sprekkdannelse og slitasje i himling, ved fuktmåletaking var det ikke fuktutslag

- Det må foretas tiltak for å lukke avviket.

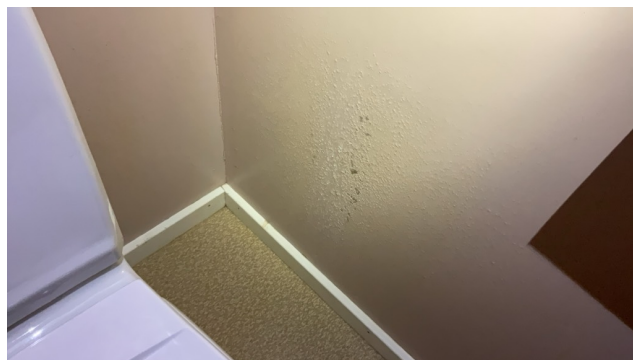
Slitasje

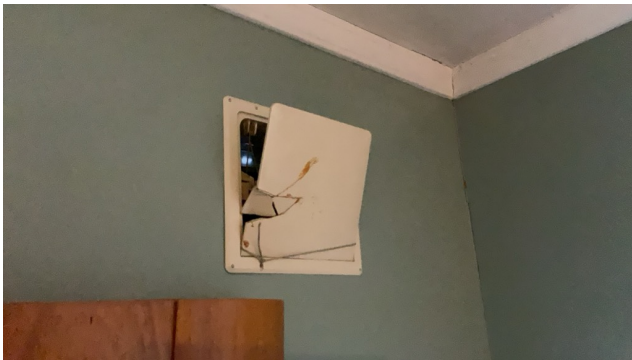
- Det er påvist andre avvik:
- Klaff er skadet på ene ventilen.

Klaff er skadet på ene ventilen

- Det må foretas tiltak for å lukke avviket.

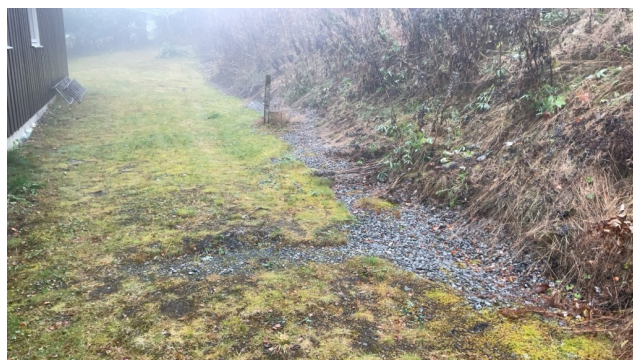
- Det mangler, eller på grunn av alder er det sannsynlig at det mangler, utvendig fuktsikring av grunnmuren ved kjeller/underetasje.

Det er foretatt avskjæringsgrøft på overside av bygning inntil skråning, det sees gravd inntil mur pga ny vannledning og ikke kjent foretatt drenering med grunnmursplast inntil mur

- Fuktsikring av muren må etableres inkl. klemlist.
- Overvåk tilstanden jevnlig. For å få tilstandsgrad 0 eller 1 må dreneringen skiftes ut, men tidspunktet for når dette er nødvendig er vanskelig å si noe om. Bruken av underetg/kjeller vil og være avgjørende.

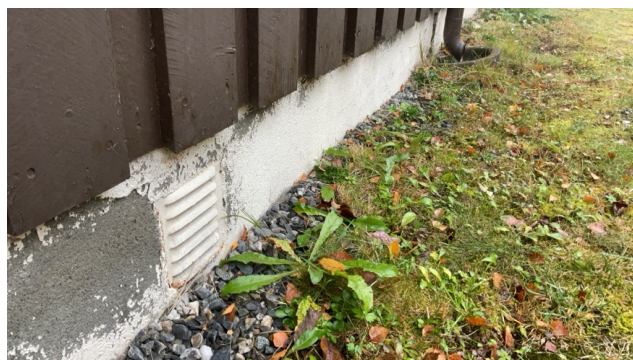
Ikke synlig grunnmursplast

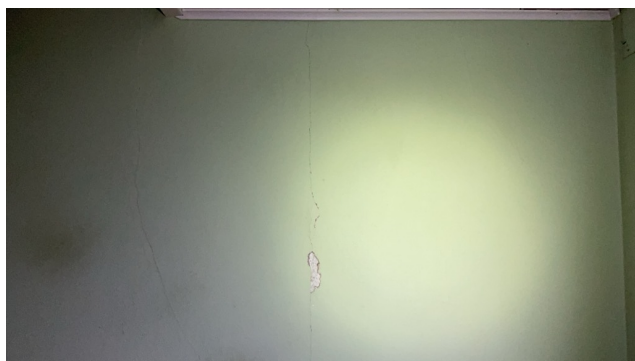
- Grunnmuren har sprekkdannelser.

Fra kjeller er det registrert sprekker i mur

Forholdene bør holdes under oppsikt og utbedringer må vurderes om forholdene skulle endre seg.

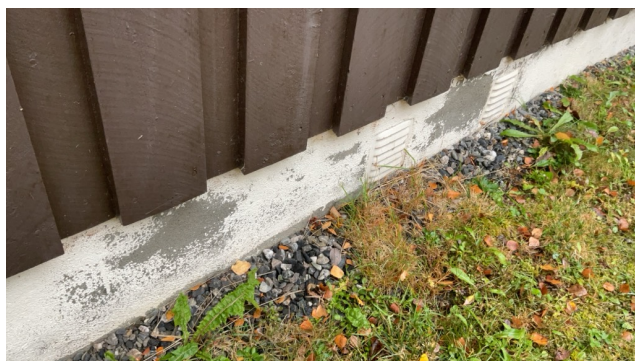
Avflassing av grunnmur

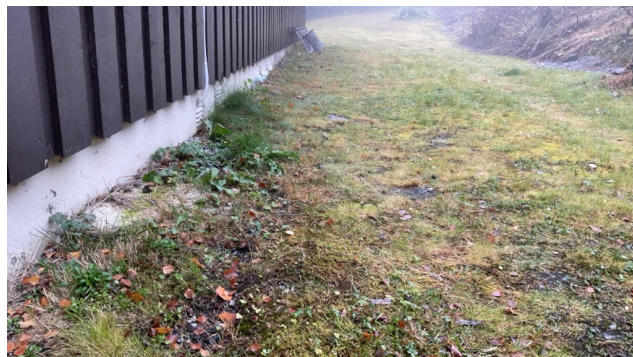
Flatt og manglende terrengfall inntil mur

- Det bør foretas terrenjusteringer.
- Ytterligere undersøkelser anbefales.
