Tilstandsrapport

Tomannsbolig

Skollenborgveien 30, 3619 SKOLLENBORG

Befaringsdato: 08.04.2024

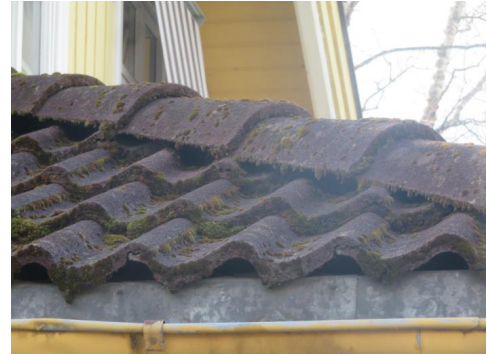
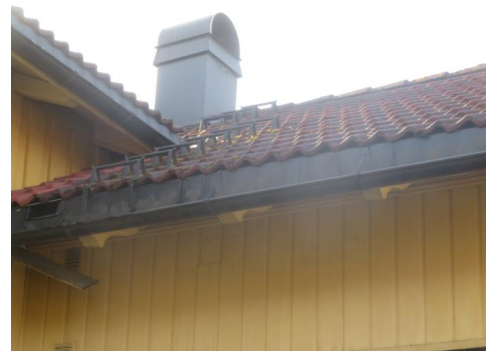
TG 2 Nedløp og beslag

Det er eldre takrenner på tak over kaldganger/inn ganger i 1. etg. I eldre takrenner er det skader og enkelte lekkasjer.

- Det er ikke tilfredsstillende bortledning av vann fra taknedløp ved grunnmur.
- Mer enn halvparten av forventet brukstid er passert på renner/nedløp/beslag.
- Takrenner har punktvis lekkasjer.

Takrenner med lekkasjer og skader må skiftes.

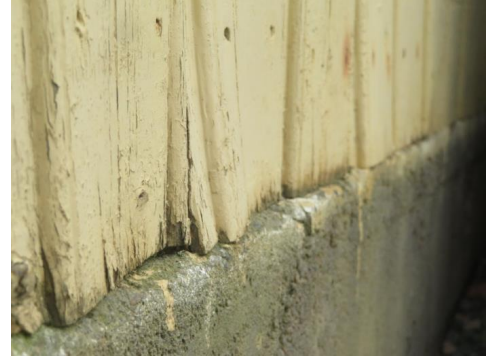
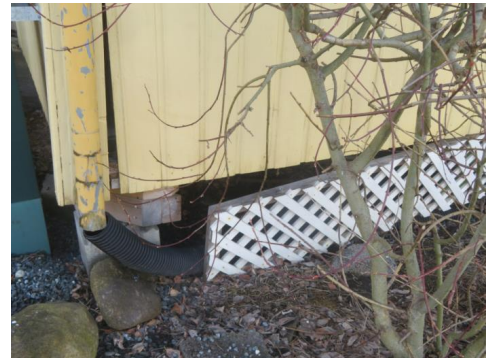
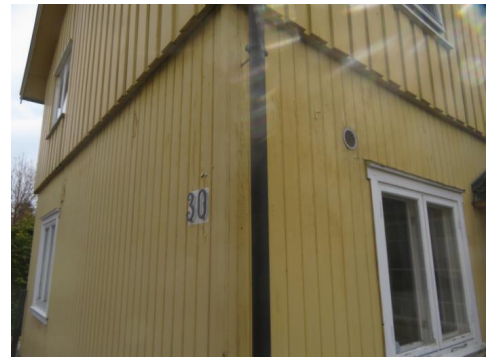
📍 TG 2 Veggkonstruksjon - 2

Veggene har trekonstruksjon av ukjent utførelse. Fasade/kledning har stående bordkledning. Det er ukjent hvilke isolering det er i veggene.

- Det er påvist spredte råteskader i bordkledningen.
- Det er ingen eller liten lufting i nedre kant av kledning mot grunnmur.
- Det er værslitt/oppsprukket trevirke/trepaneler.

- Råteskadet trekledning må skiftes ut.
- Det må foretas tiltak for å lukke avviket.

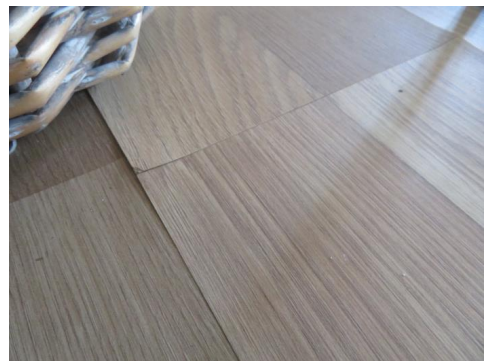
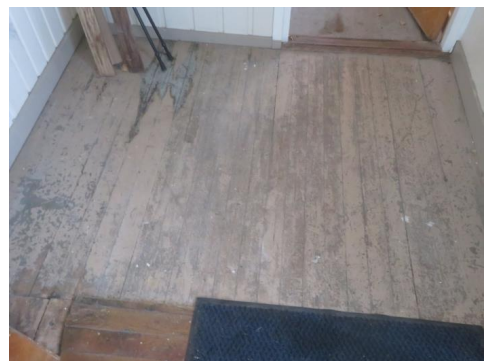
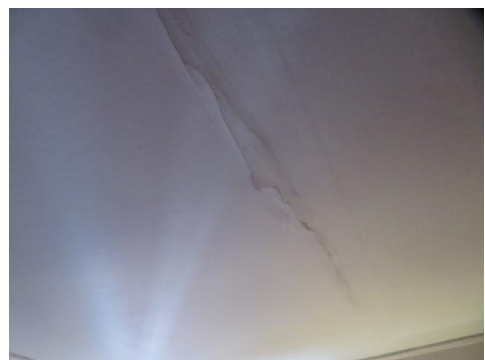
TG 3 Etasjeskille/gulv mot grunn

Etasjeskiller er av trebjelkelag.
Ved måling er det over 30 mm skjevhet i stue og mer enn 25 mm i kjøkken i 1. etg.
I 1. etg er det 30 mm skjevhet i stue.
I stue/kjøkken i leilighet mot sydvest er det over 40 mm skjevhet.

- Målt høydeforskjell på over 15 mm gjennom hele rommet. Tilstandsgrad 2 gis med bakgrunn i standardens krav til godkjente måleavvik.
- Målt høydeforskjell på over 20 mm innenfor en lengde på 2 meter. Tilstandsgrad 3 gis med bakgrunn i standardens krav til godkjente måleavvik.
- Målt høydeforskjell på over 30 mm gjennom hele rommet. Tilstandsgrad 3 gis med bakgrunn i standardens krav til godkjente måleavvik.

Oppretting av gulv må påregnes ved renovering.

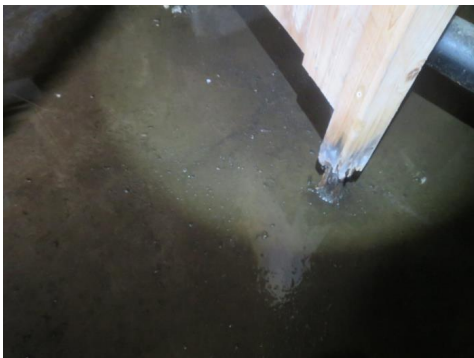
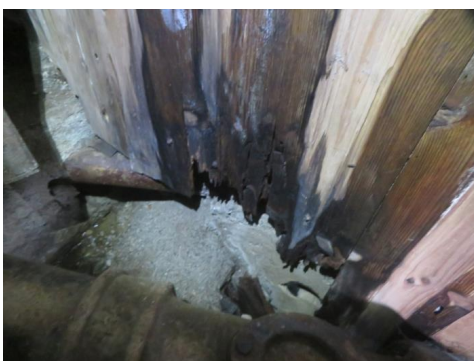
! TG 2 Kryp kjeller

Bygningen har krypkjeller under trebjelkelag og stubbegulv. Det er rennende vann i del av krypkjeller. I bjelkelag er det observert kjellereddekopper.

- Det er begrenset tilgang til hele krypkjelleren.
- Det er ikke tilfredsstillende ventilering av krypkjeller.
- Det er avvik:

Det må påregnes tiltak med fuktsikring av krypkjeller (vann på grunn) samt bedring av ventilering.

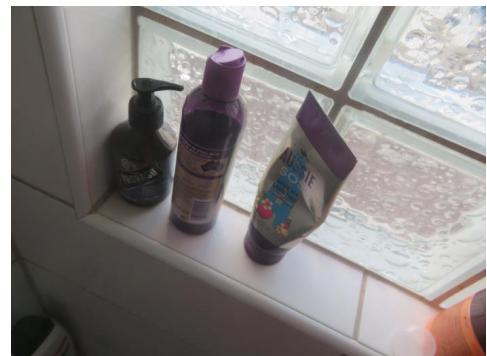
! TG 2 Overflater Gulv

Gulvet er flislagt. Rommet har elektriske varmekabler. Fall mot sluk er målt til 5 mm. Det er fare for at lekkasje og bruksvann utenfor dusj kan skade tilliggende konstruksjon da det ikke er oppkant ved dør, og tett fuge mot sokkel i dusj.

- Det er påvist avvik i fallforhold til sluk i forhold til krav i forskrift på byggetidspunktet.
- Det er påvist at høydeforskjell fra topp slukrist til gulv/synlig topp membran ved dørterskel er mindre enn 25 mm.
- Det er mulighet for at det kan forekomme vannlekkasje på våtrommet hvor vann ikke vil gå til sluk.

Det må etableres hull i sokkel mot dusj, slik at evt lekkasevann vil kunne gå til sluk. Forhøyet membranoppkant ved dør anbefales etablert.

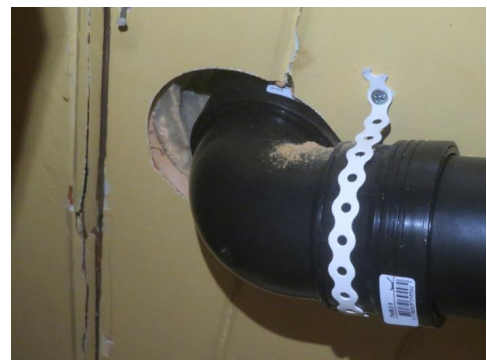
I rom under bad.

Det er foretatt fuktsøk og måling ved sluk i rom under bad. I tillegg ble det sjekket mot vegg i trapp utenfor dusjsone, uten at det ble påvist fukt.

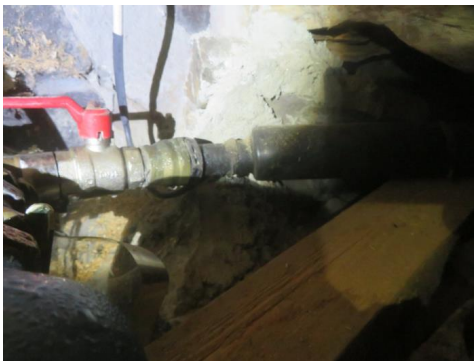
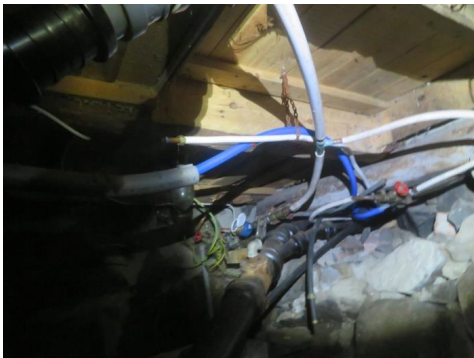
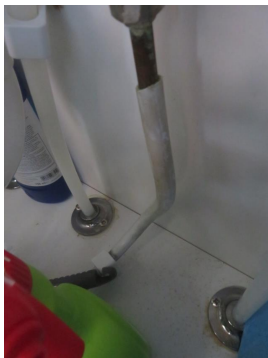
! TG 2 Vannledninger - 2

Innvendige vannledninger er stedvis av kobber med plastkappe. Vanninntak med stoppekran og vannmåler er plassert i krypkjeller. Ukjent alder på vannrør.

- Det er ikke behov for utbedringstiltak siden anlegget fungerer i dag, men ut ifra alder kan skader plutselig oppstå på eldre anlegg.
- I forbindelse med oppgradering av våtrom vil det være naturlig med utskiftning av rør.

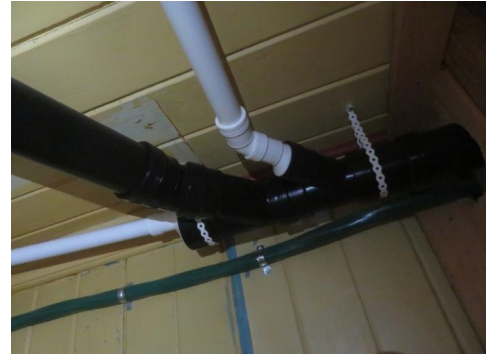
TG 2 Avløpsrør - 2

Det er avløpsrør av støpejern.

- Det er ikke behov for utbedringstiltak siden anlegget fungerer i dag, men ut ifra alder kan skader plutselig oppstå på eldre anlegg.
- I forbindelse med oppgradering av våtrom vil det være naturlig med utskiftning av rør.

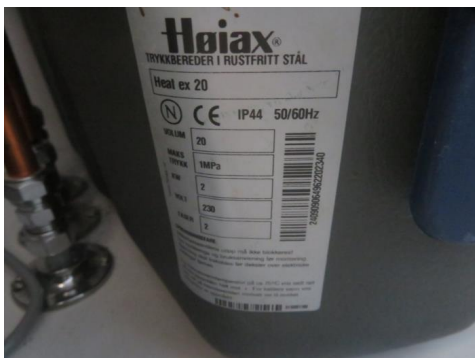
! TG 2 Varmtvannstank - 2 - 3

Bereder er montert på kjøkken i leilighet i 2. etg mot øst.

- Det er ikke behov for utbedringstiltak siden tanken fungerer i dag, men ut ifra alder kan skader plutselig oppstå på eldre tanker.
- Det bør etableres tilfredsstillende avrenning eller lekkasjesikring ved varmtvannstank.
- Det bør etableres tilfredsstillende el-tilkobling etter gjeldende forskrift.

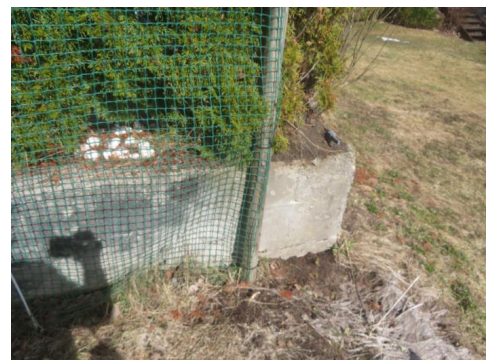
TG 2 Terrengforhold

Terreng er flatt/faller i hovedsak fra grunnmur.

Forholdet må ses i sammenheng med drenering.

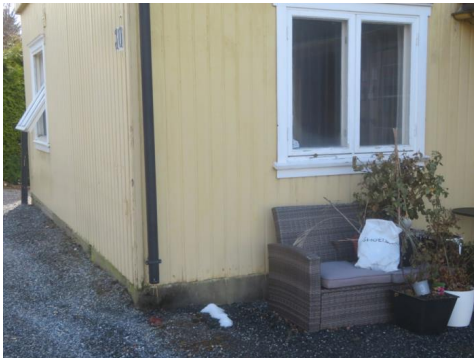
TG 2 Utvendige vann- og avløpsledninger

Utvendige avløpsrør er av støpejern. Det er offentlig avløp via private stikkledninger og utvendige vannledninger er av plast (PEL) og offentlig vannforsyning via private stikkledninger. Det er ikke kjent alder på vann eller avløpsrør. Grunnet alder må det påregnes utskifting av deler av avløpsrør.

- Det er ikke behov for utbedringstiltak siden anlegget fungerer i dag, men ut ifra alder kan skader plutselig oppstå på eldre anlegg.
