# Oslo gate 16

## 0192 OSLO

### Tilstandsrapport Eierskifte

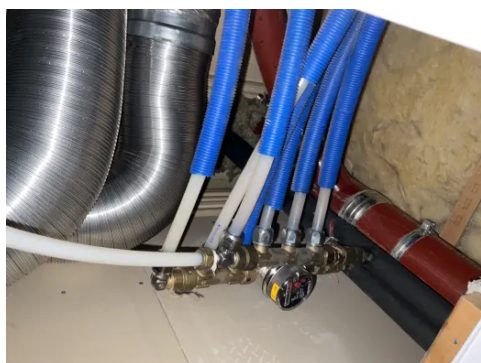
## 6.6 Vannledninger

TG 2 pga: Det er ikke etablert fordelerskap. Rørfordeling er synlig over takplater på badet.

Det er stoppekraner på rørfordelerne over takplatene på badet.

Det anbefales å montere fordelerskap i taket på badet.

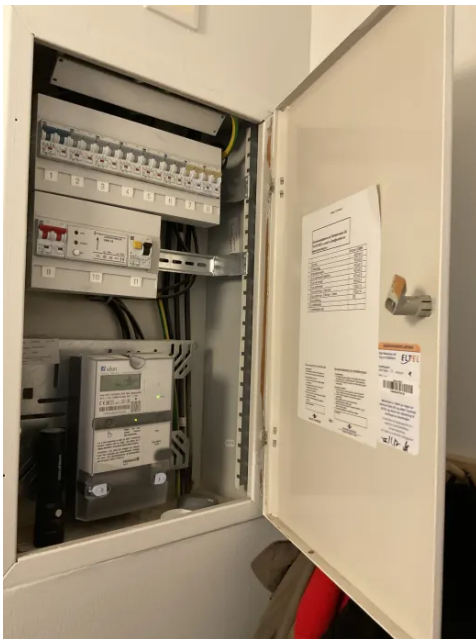
## 6.7 Elektrisk

Det er ikke fremlagt samsvarserklæring på elektrisk arbeid/anlegg montert etter 01.01.1999.

TG-2 er satt pga. manglende dokumentasjon/ samsvarserklæring på deler av anlegget.

Boligen har et eldre elanlegg uten dokumentasjon. Det bør gjennomføres en utvidet el-kontroll av en kvalifisert elektrofaglig person, og nødvendige tiltak vurderes deretter.

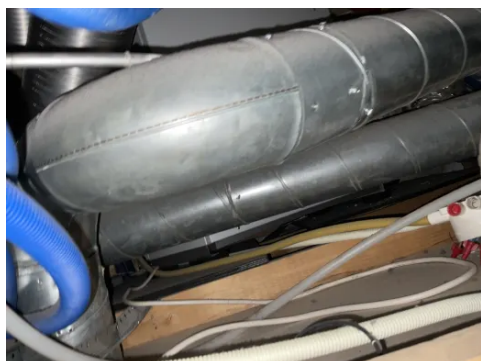
## 6.8 Ventilasjon

Det er mekanisk avtrekk med tilluftsventiler i stue/kjøkken og i soverommene.

Aggregatet er plassert i taket over badet.

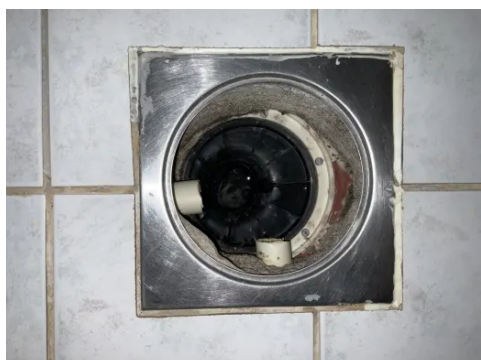
## 6.9 Våtrom: Bad/wc

| TG 2 pga: Det er en høydeforskjell på ca. 1 cm fra topp slukrist til topp flis ved døren. | |
| Høydeforskjell mellom topp sluk til avslutning av membran ved dør er under 25mm. | |
| Oppbrett av membran ved dør er mindre enn 15 mm. | |

| Det anbefales å lage bedre fall mot sluket, og lage en membranoppkant ved dørterskelen. | |

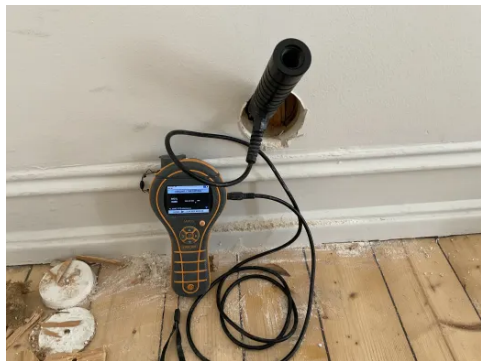
| TG 2 pga: Tettesjikt har nådd en alder som gjør tettheten usikker i tiden som kommer. | |

| Det anbefales å installere et dusjkabinett for å begrense overflater for belastning med fritt vann. | |
