# Tilstandsrapport

📍 Bergensgata 6, 0468 OSLO

# gnr. 222, bnr. 21

Befaringsdato: 22.09.2025

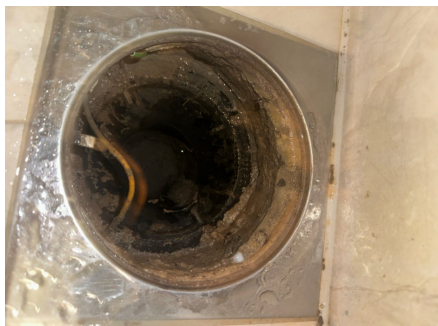
### TG 2 Sluk, membran og tettesjikt

Sluk i plast er plassert i dusjssonen. Det er synlig membran i sluk, som er benyttet som tettesjikt.

- Mer enn halvparten av forventet brukstid er passert på membranløsningen.

Sluk i plast, plassert i dusjnisje

Det anbefales bruk av dusjkabinett, for å hindre fuktinntregning i eldre konstruksjoner.
