# Kvimarka 2A 4365 Nærbø

## Tilstandsrapport Eierskifte

Boligtype: Leilighet

Byggeår: 2008

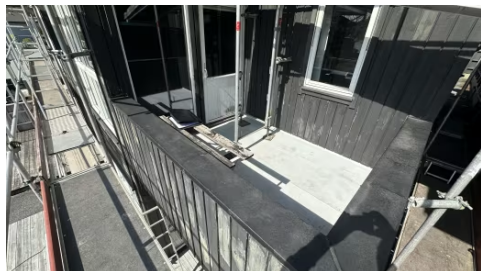
### 6.1 Balkong, terrasse, platting

Rekkverket tilfredsstillers krav til høyde på oppføringstidspunktet, men er lavere enn dagens forskriftskrav på 100 cm.

Målt fall fra gulv ved dør til slukrenne, noe vannansamling omliggende slukrenne på befaringsdagen.

Balkong er tekket med glassfiber. Glassfiber er ømtålig med tanke på bevegelser i konstruksjonene og tørker ut over tid. Tekkingen bør kontrolleres regelmessig med tanke på utettheter.

For å lukke avviket må høyden på rekkverket heves til dagens krav på 100 cm.

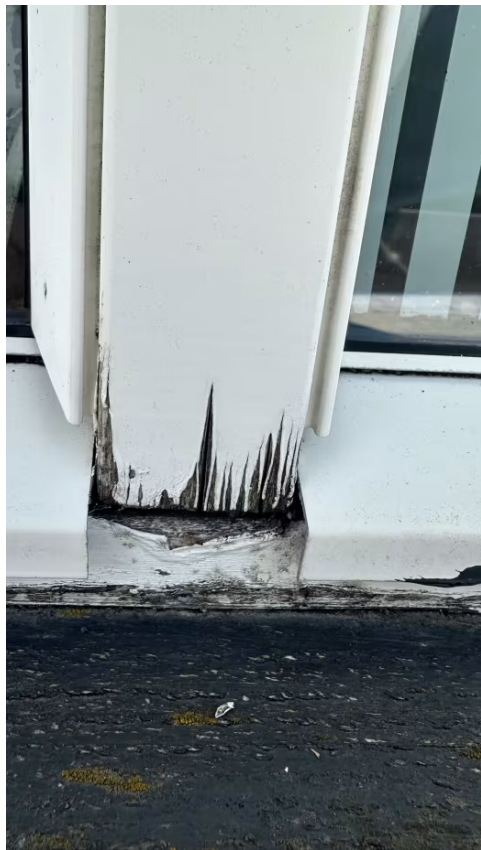
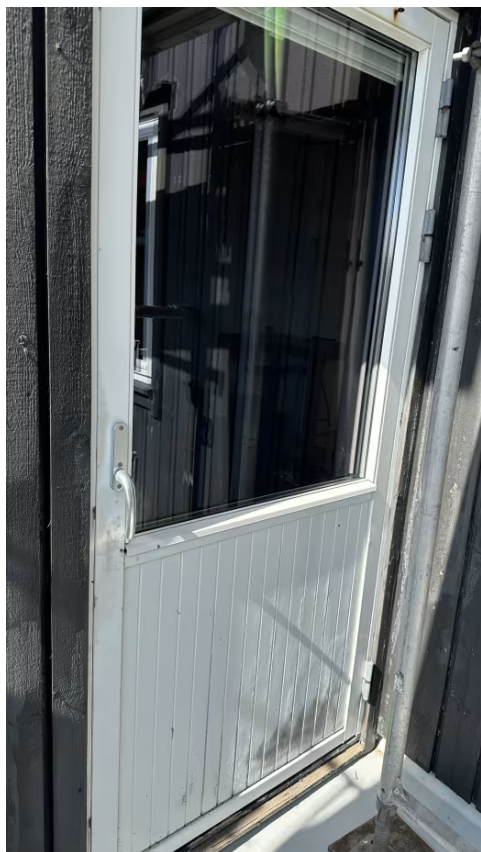
### 6.2 Vinduer og dører

Vinduer og dører fra byggeåret, nedbrytning/slitte overflater som er mye utsatt for sol og fuktighet, noe slitasje i pakninger og beslag. Det må påregnes utskiftninger på kortere sikt.

- Tegn til kondensering i enkelte vinduskarmen, dette skyldes normalt for liten utskiftning av inneluften.
- Svelling i enkelte vindusforinger, ingen registrert fukt ved overflatemåling på befaringsdagen. Ukjent om dette skyldes kondensering, eller utettheter utvendig. Påregnelig med nærmere kontroll/utbedring.
- Svelling/fuktutslag i nedre del av balkongdør, ingen registrert fukt innvendig. Tg:3.
- Stedvis iring/korrodering i hengsler og beslag, enkelte vinduer behøver smøring.
- Begynnende svelling i nedre del av foring tilknyttet ytterdør i entre, ingen utslag på fukt. Terskel behøver noe mindre understøtting.

- Overflatebehandlinger må påregnes.
- Justeringer/smøring anbefales.
- Utskifting av balkongdør med skade må påregnes.

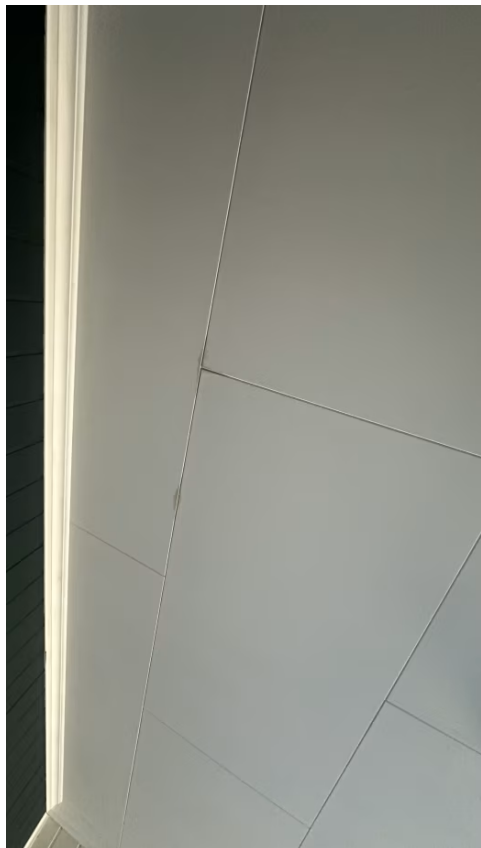
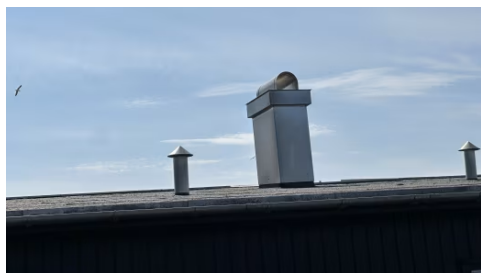
## 6.3 Loft (konstruksjonsoppbygging)

| Vannmerker i tak-ess plater på soverom ved entre, kan trolig tilbakeføres til utettheter fra avkast/takhatt til avtrekk kjøkken. Med bruk av fuktmåler, måles ingen fukt i området rundt fuktmerkene. | |

Nærmere kontroll/utbedring av takhatt/avkast til kjøkken ventilator.

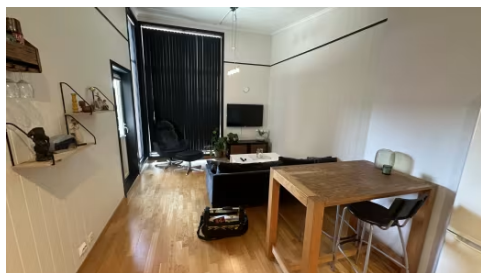
## 6.4 Etasjeskille og gulv på grunn

Ujevnheter i gulv er påregnelig normalt i trebjelkelag da krymping og nedbøy i trevirke varierer, men da spesielt rundt pipe, da denne i dette tilfellet er utkraget i etasjeskille.

Toppdekker og overflater i fremstår i normal stand iht. alder, stedvis spenninger samt noe bruksmerker og vannmerker i overflater.

-Parkett er stedvis ikke montert i anbefalt forband.

| Enkel nivellering<br>Ved enkel og vilkårlig nivellering registreres det høydeforskjell på mellom 0-10 mm avvik på total planhet.<br>Det er ikke registrert forhold som tyder på svekkelser i konstruksjonen. | |

| Ikke behov for umiddelbare tiltak men ved evt. legging av nytt gulv som stiller krav til planhet av underlaget, må tiltak påregnes. | |

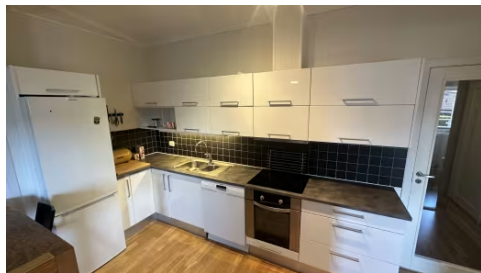
-Begynnende svelling i underside benkeplate ved oppvaskmaskin/vaskekum, bunnplate under vaskekum og skjøt av benkeplate, ingen registrert fukt. Anbefaler å forsegle/impregnere skadet laminering.'

-Mindre retningsavvik i flislagt vegg over benk.

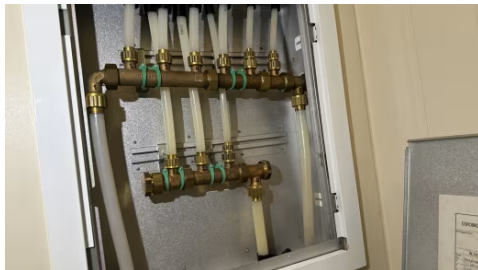
## 6.8 Vannledninger

- Stedvis iring på synlig kobberrør og samlestokker for van i skap, ingen registrert lekkasjer.
- Stoppekran anbefales merket.

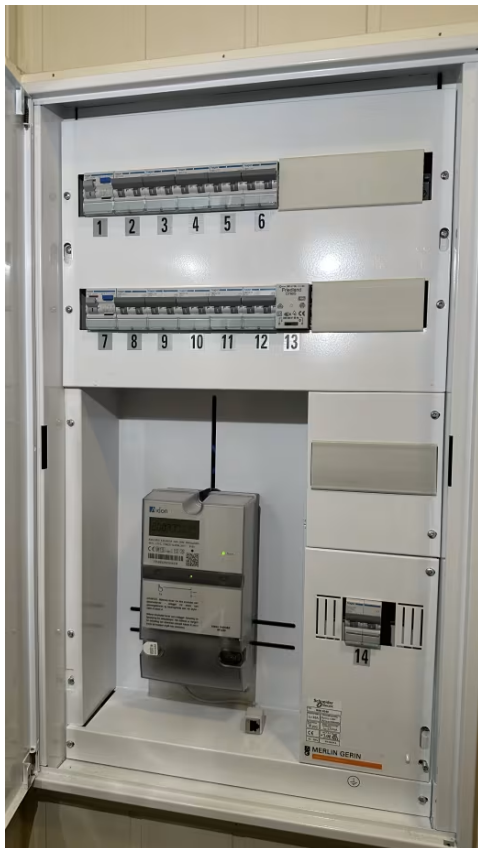
## 6.9 Elektrisk

Elektriske anlegget fra antatt byggeåret.

Det er ikke framlagt noen dokumentasjon for utførelsen på anlegget (samsvarserklæring).

TG-2 er satt pga. manglende dokumentasjon/ samsvarserklæring.

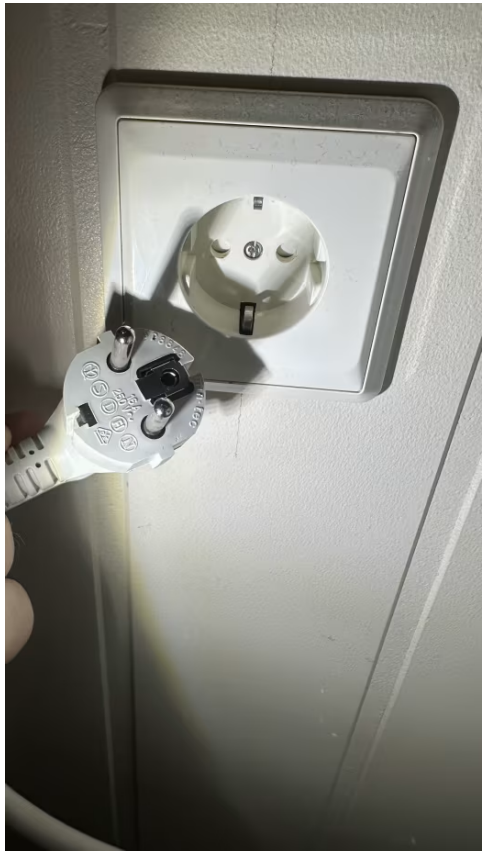
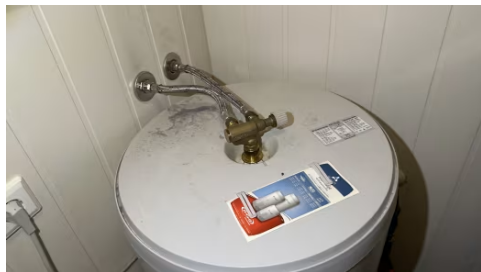
## 6.10 Varmtvannsbereder

Bereder fra byggeåret, ingen avvik registrert utover manglende fast tilkobling.

Montere fast tilkobling.

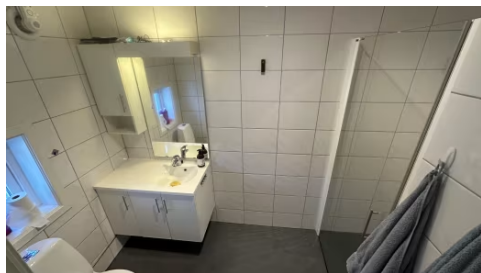
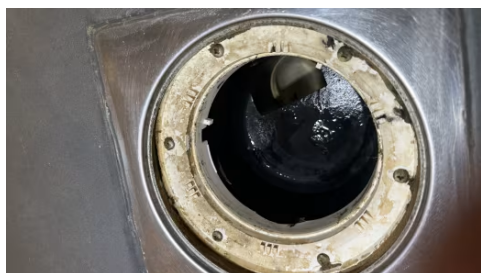
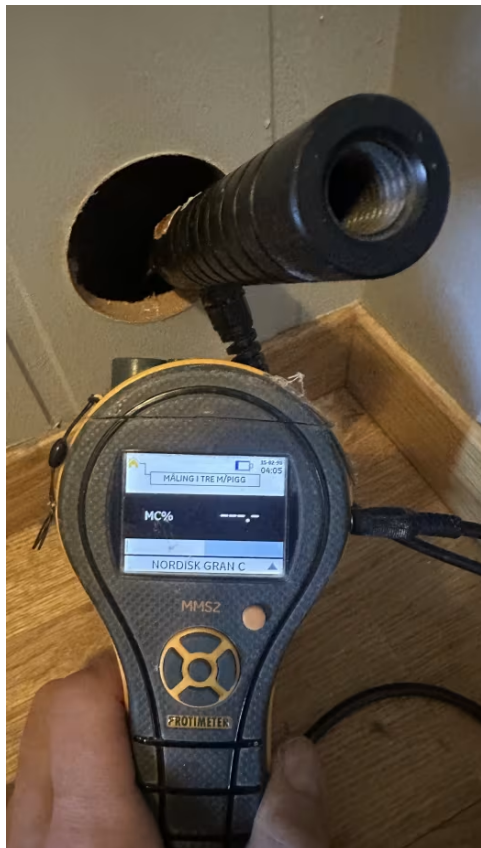
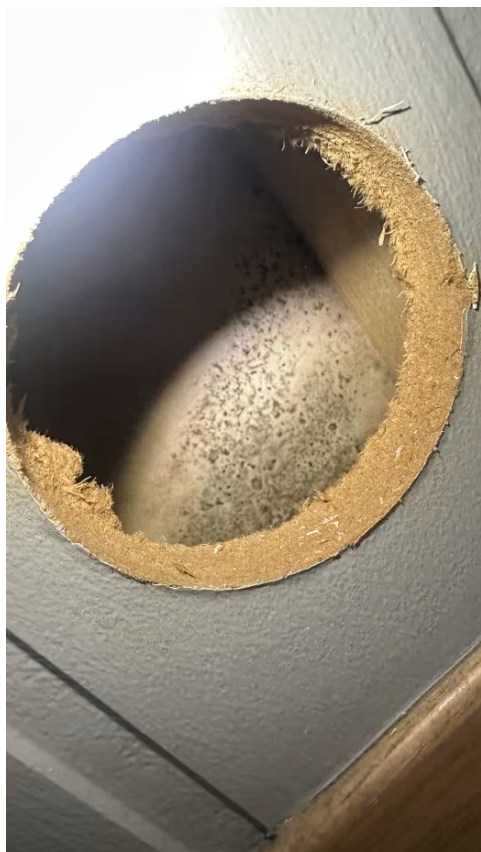
## 6.12 Våtrom: Bad

- Fall til sluk er mindre en referansenivået. Det registreres svakt fall til sluk, samt mangelfull lokalt fall i dusjsonen. Vannansamling omliggende slukrist ved spyling.
- Ikke synlig tettesjikt ved dørterskel. Ift. høyde på terskel vil oppbrett av membran værere lavere en forskriftskrav på 15 mm.
- Tett dusjdør, ved en eventuell lekkasje utenfor nisje side liggende gang påføres skade.
- Stedvis riss i fuger og "bom" mangelfull dekning av fliselim bak enkelte veggfliser i dusj. Dette kan skyldes utettheter. Registrert soppdannelser i vegg plate bakeforliggende dusjsone, ingen registrert fukt i svill ved hulltaking.
- Sprekk i fliser i øvre del av hjørne over dusjsonen, utenfor våtsone. Ingen umiddelbar behov for tiltak.
- Stedvis riss i fuge, bom i fliser tilknyttet utvending hjørne ved dussonen.
- Riss i fuge og bom i flis over dør, dette skyldes utløst spenning.

Det registreres at membran ikke er ført inn under klemring, ved manglende tilslutning vil skader kunne oppstå  
Med bakgrunn i alder på tettesjikt vil det være økt risiko for lekkasjer.

Svelling i fronter og hylle, ingen utslag på fukt ved overflatemåling.  
Fronter behøver justering.  
Begynnende avskalling i nedre del av speil.  
Vanntilførsel til toalett er ikke tilstrekkelig festet, funksjon ivaretatt.

Variable fuktverdier i nedre del av vegg i dusj. Dette er trolig fukt mellom flis og membran, og er påregnelig normalt når dusj er i daglig bruk. Registrert bom og riss.  
Ingen registrert fukt ved hulltaking fra tilstøtende rom.  
NB! Se nærmere kommentar under overflater.

Nærmere kontroll av tilslutning membran/slukring.

Justere fronter.

- Utbedring av tettesjikt ved dørterskel.
- Opprette tilstrekkelig avrenning til dusjnisjen.
- Våtrom fungerer med dagens tilstand, men iht. alder og registrerte merknader anbefales det montert dusjkabinett for å unngå ytterligere fuktbelastning i påvente av en oppgradering.

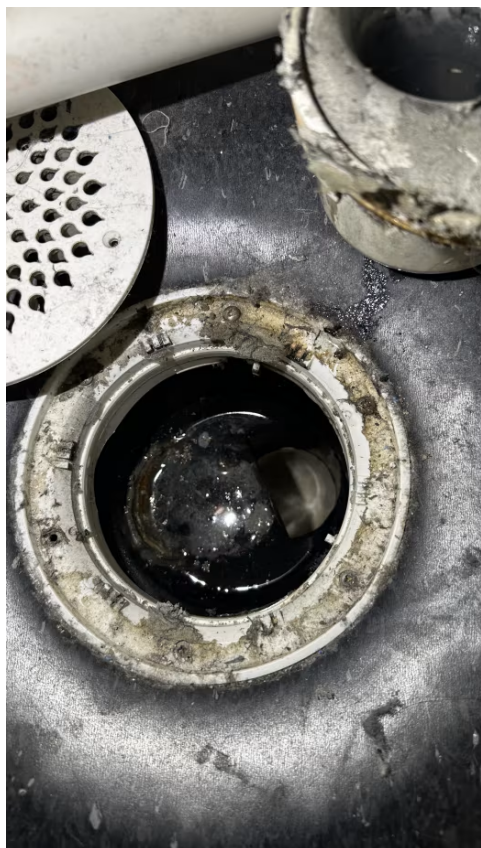
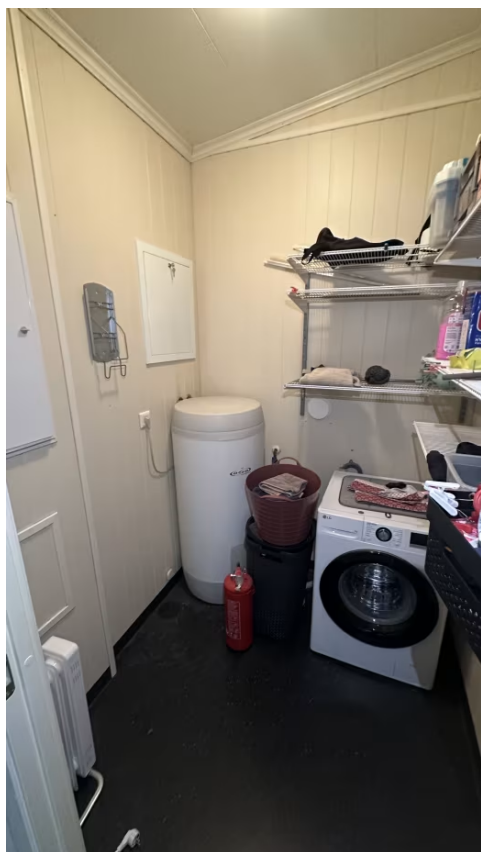
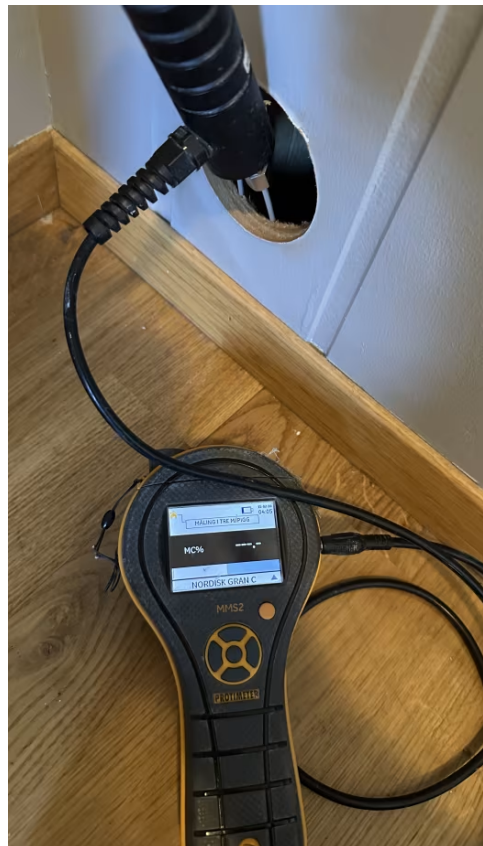
## 6.13 Våtrom: Vaskerom/teknisk rom

Det registreres at membran ikke er ført inn under klemring, ved manglende tilslutning vil skader kunne oppstå

Med bakgrunn i alder på tettesjikt vil det være økt risiko for lekkasjer.
