Tilstandsrapport

Boligbygg med flere boenheter
-

Nordbysvingen 10, 2069 JESSHEIM
-

Befaringsdato: 16.04.2024

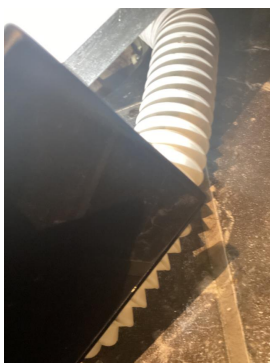
TG 2 Sluk, membran og tettesjikt

Det er plastsluk og ukjent tettesjikt/membran.

Vurdering av avvik:

- Det er påvist mangelfull/feil utførelse rundt rørgjennomføringer e.l. som gir fare for fukt i konstruksjonen i våtsone.
- Sluk har begrenset mulighet for inspeksjon og rengjøring.

- Løsningen/utførelsen rundt rørgjennomføringer gir fare for fukt inn i konstruksjoner.
- Tilgang til sluk må bedres både for inspeksjon og rengjøring.

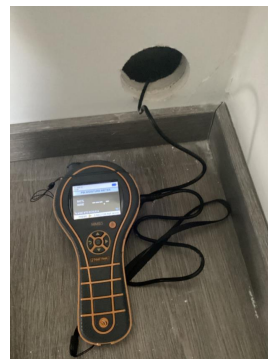
TG 0 Tilliggende konstruksjoner våtrom

Hulltaking er foretatt uten å påvise unormale forhold. Hulltaking er foretatt i stue. Fuktkvotemåling (vekt%) i konstruksjonen ble målt til 0.

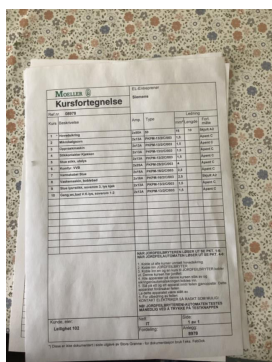
Ved manglende dokumentasjon på anlegget i sin helhet og manglende tilsynsrapport nyere enn 5 år, anbefales det på generelt grunnlag en utvidet el. kontroll.
