# Tilstandsrapport

Fritidsbolig

Reksundveien 117, 6533 AVERØY

# gnr. 82, bnr. 28

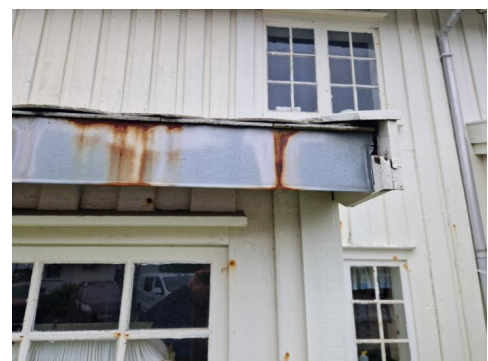
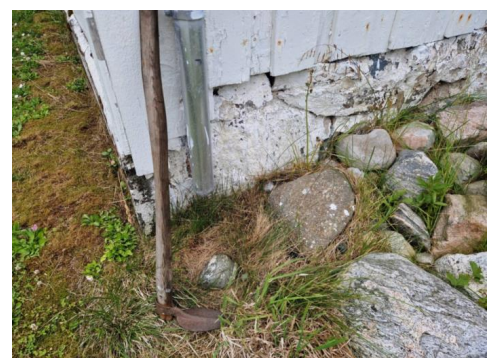
### TG 3 Nedløp og beslag

Takrenner, nedløp og beslag er utført i sort og hvit stål.

Det er registrert rustskader gjennom beslag og tak-nedløp.

Vedlikehold av beslag, tak-nedløp og renner må beregnes.

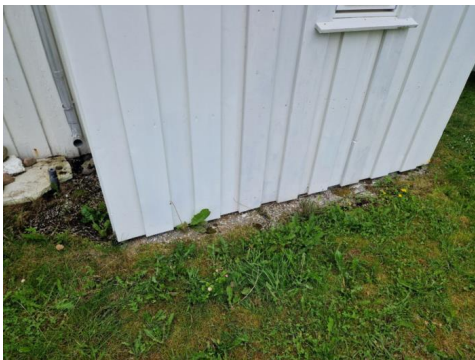
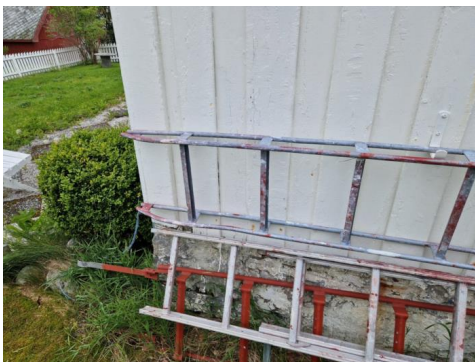
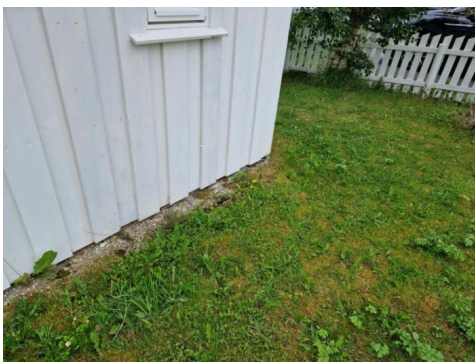
### TG 2 Veggkonstruksjon

- Det er ingen eller liten lufting i nedre kant av kledning mot grunnmur.
- Det er påvist spredte råteskader i bordkledningen.

- Råteskadet trekledning må skiftes ut.
- Det bør foretas tiltak for å bedre lufting av kledningen.

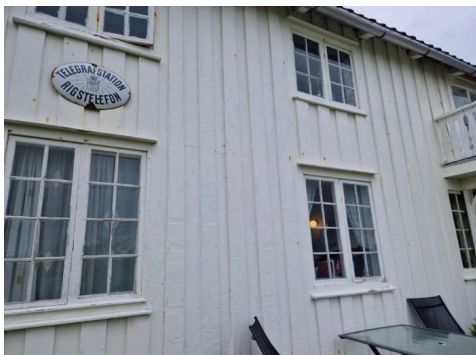
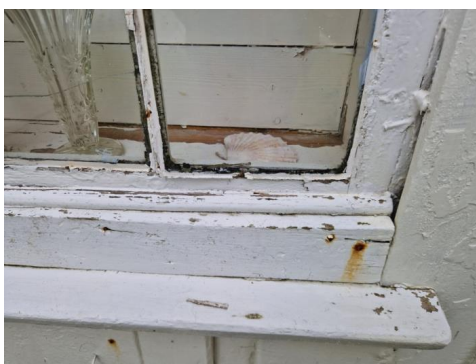
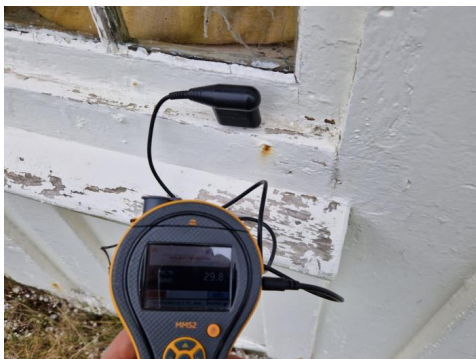
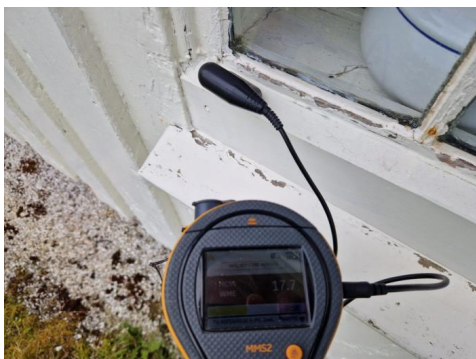
## TG 2 Vinduer

- Det er påvist at enkelte vinduer er vanskelig å åpne/lukke.
- Det er påvist noen glassruter som er punktert eller sprukne.
- Karmene i vinduer er slitte og det er sprekker i treverket.

Det er påvist vinduer med råtne og sprukne karmene. Ved fukt måling er det flere trekarmene som indikerer at de er mettet for fukt. Det er registrert flere vinduer med sprukne glass.

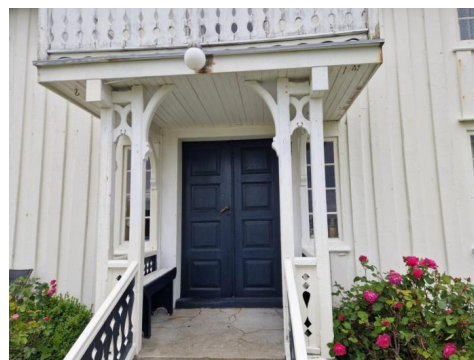
## ! TG 2 Dører

- Karmene i dører er værslitte utvendig og det er sprekker i trevirket.

Overflate vedlikehold bør påregnes. Dørene bør også justeres.

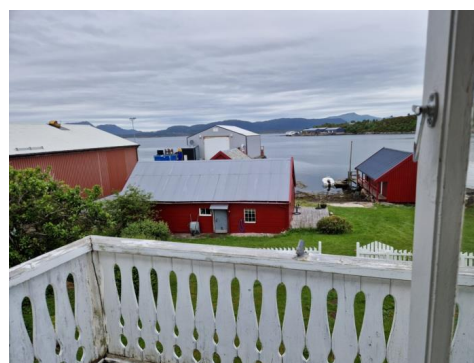
## ! TG 2 Balkonger, terrasser og rom under balkonger

- Rekkverket er for lavt i forhold til dagens krav til rekkverkshøyder.
- Det er avvik:

Vedlikehold av terrassedekket bør påregnes.

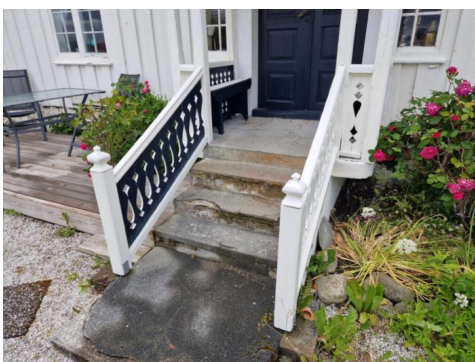
## ! TG 2 Utvendige trapper

- Rekkverkshøyder er under dagens forskriftskrav til rekkverk i trapper.
- Betongtrapp har mindre sprekker/skader

- Påviste skader må utbedres.
- Det er ikke krav om utbedring av rekkverkshøyder opp til dagens krav.

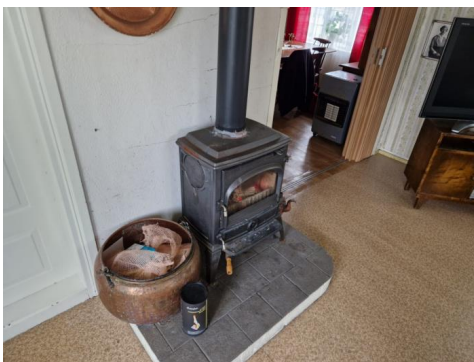
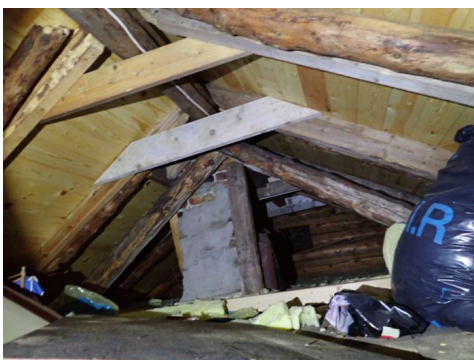
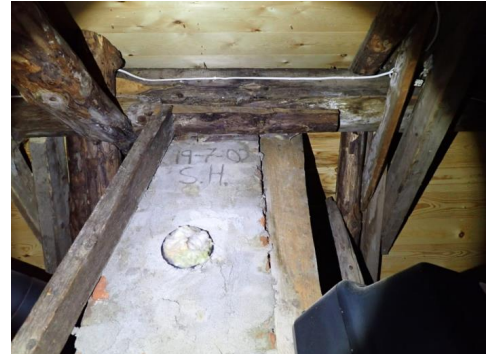
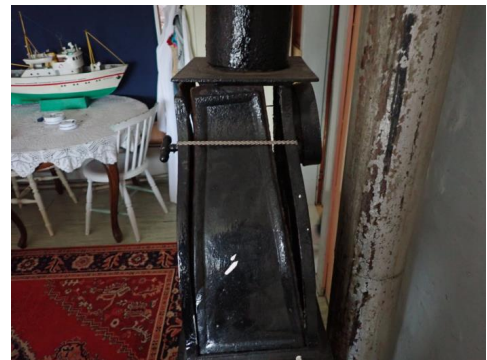
## ! TG 3 Pipe og ildsted

Boligen er utstyrt med flere ildsteder. Noen er sannsynligvis ikke i bruk men er tilkoblet. Ildstedene har stålpipe-rør, som blir ført inn i murt pipe fra loftet. Det er plassert vedovner på stuen, kjøkkenet og soverommet.

Det må gjøres ytterligere undersøkelser. Priskonsekvensen reflekterer kost av undersøkelsen.

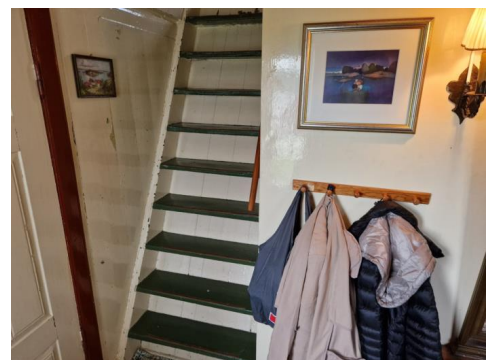
## ! TG 2 Innvendige trapper

- Håndløper bør monteres, men det var ikke krav på byggetidspunktet.

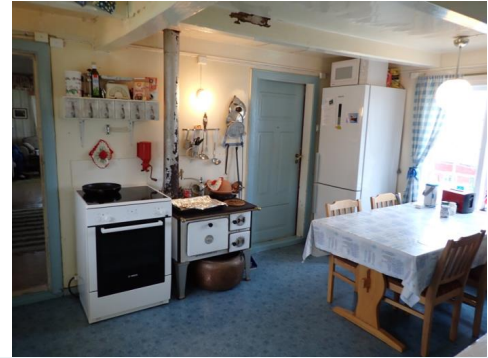
### TG 3 Avtrekk

- Mekanisk avtrekk og tilluft må etableres.
