# Tilstandsrapport

Enebolig

Erstadvegen 93, 2930 BAGN

Rapportdato: 04.07.2025

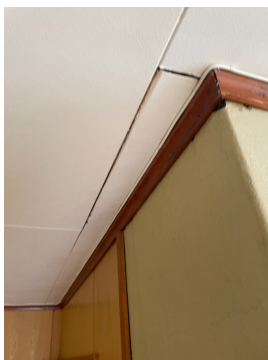
Synlig fukt/svelling i takplater rundt pipe.

- Tidspunkt for utskiftning av takteking nærmer seg.
- Andre tiltak:
  - Når takteking og undertak begynner å bli gamle, øker risikoen for lekkasjer, noe som kan føre til omfattende og kostbare reparasjoner av underliggende konstruksjoner dersom en ikke foretar tiltak på konstruksjonene før dette oppstår.
- Tidspunkt for utskiftning av undertak nærmer seg.

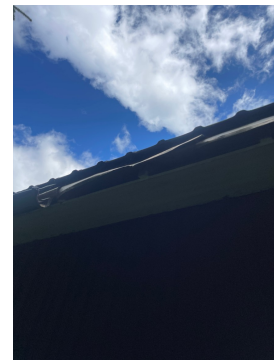
- Det mangler snøfangere på hele eller deler av taket, noe som var krav på byggemeldingstidspunktet.
- Det mangler tilfredsstillende adkomst til pipe for feier.
- Mer enn halvparten av forventet brukstid er passert på renner/nedløp/beslag.
- Det er påvist andre avvik:
- Det er store deformasjoner i renner og nedløp.

Det er synlige skader på enkelte beslag.

Synlig skader på takrenner og beslag

Beslag på vindskier og forkantbeslag må påregnes utskiftet når takteking skiftes.

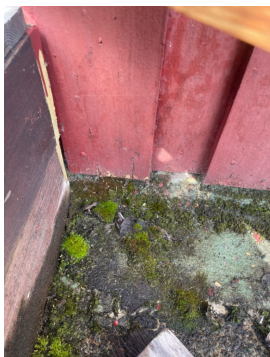
Påbegynnende råteskader er registrert i nedre del av kledning på veranda.

Påbegynnende råteskader i nedkant av kledning

- Lokal utbedring/utskiftning bør utføres.
- Det bør foretas tiltak for å bedre lufting av kledningen.
- Råteskader i bordkledningen kan fortsette å utvikle seg både i tilliggende bordkledning og til bakenforliggende veggkonstruksjon, dersom en ikke foretar tiltak.
- Uten tilstrekkelig lufting bak bordkledningen kan fuktighet som trenger inn bak bordene eller gjennom veggene innenfra ikke tørke opp. Dette skaper ideelle forhold for råtesopp og muggvekst.

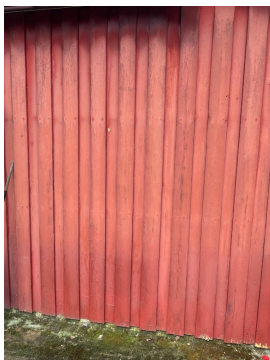
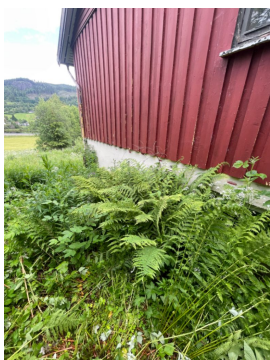
- Det er ingen eller liten lufting i nedre kant av kledning mot grunnmur.
- Det er påvist spredte råteskader i bordkledningen.
- Det er værslitt/oppsprukket trevirke/trepåner.

Værslitt og oppsprukket kledning

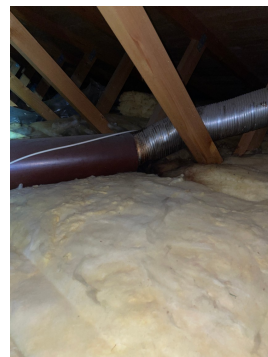
Det er lekkasje i avtrekksrør fra kjøkkenventilator.

Synlig luftlekkasje rundt ventilasjonsrør. Matos havner i isolasjon.

Det må gjøres tiltak på ventilasjonsrør fra avtrekksvifte.

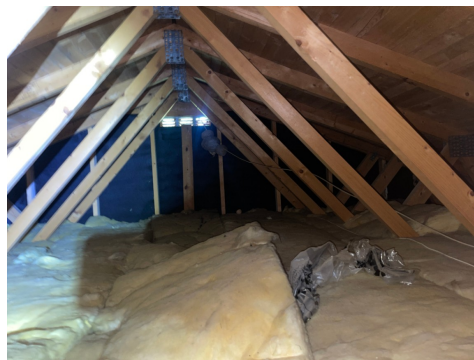
- Det er påvist fuktskjolder/skader i takkonstruksjonen.
- Det er påvist andre avvik:
- Det er registrert symptom på aktivitet fra skadedyr.

Vepsebol og ekskrementer fra mus.

Konstruksjonen må sikres mot veps og skadedyr.

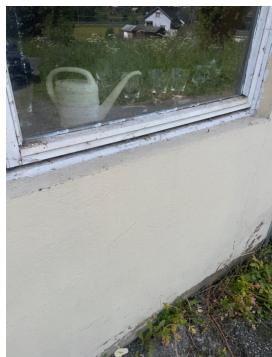
Værslitte og oppsprukket treverk.

- Vinduer må justeres.
- Det må påregnes noe vedlikehold og at enkelte vinduer må skiftes ut.
- Det bør gjøres tiltak for å bedre ventilering av rommet.
- Kondensering på enkelte glass har medført fuktskader i treverk som kan medføre utskiftningsbehov av enkelte vinduer.

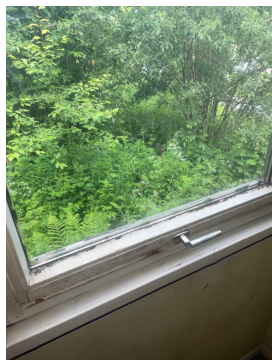
Synlig kondensering innvendig.

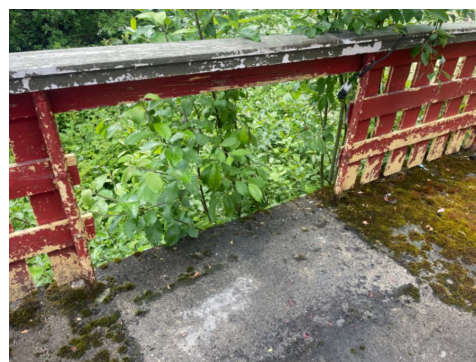
- Åpninger i rekkverk er ikke i henhold til krav i dagens forskrifter.
- Det er påvist fukt-/råteskader i konstruksjonen.
- Tekkingen på balkong/terrasse har uttetheter.
- Det er påvist andre avvik:
- Det er værslitt/oppsprukket trevirke/trepaneler.

Store åpninger.

- Åpninger i rekkverk må endres for å tilfredsstille krav på byggemeldingstidspunktet.
- Lokal utbedring/utskiftning bør utføres.

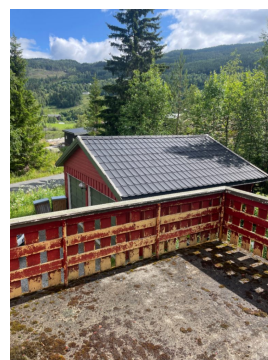
Stedvis råteskader i nedre del av rekkverk

- Råteskadet trekledning må skiftes ut.
- Andre tiltak:
- Tekkingen må skiftes/utbedres.

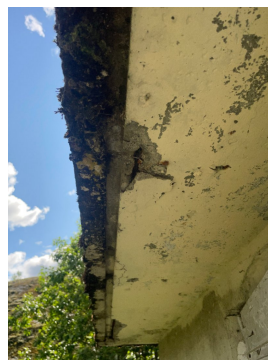
Det er registrert rust-sprengning i armering på støpt dekke.

Synlig rustsprengning

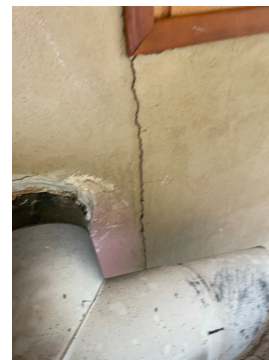
- Det er påvist brennbart materiale nærmere enn 300 mm fra sotluke/feieluke.
- Det er påvist sprekker og/eller riss i pipe.
- Ildfast plate mangler på gulvet under sotluke/feieluke på pipe.
- Det er påvist andre avvik:

Det er avvik rundt røykrør-gjennomføring i pipe.

Sprekk i mur og avvik rundt røykrør

- Det må foretas lokal utbedring.
- Det anbefales å montere ildfast plate under luker på pipe.
- Det må foretas tiltak for å lukke avviket.

Det anbefales en fullstendig gjennomgang og kontroll av bygningens ildsted og pipe av det lokale brann/feievesen.

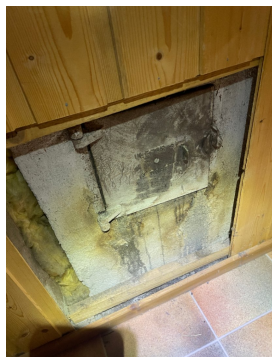
Brennbart materiale nære sotluke

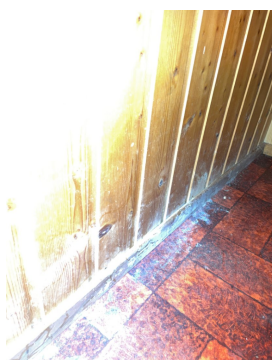
- Det er gjennom målinger påvist høyt fuktnivå i trevegger i underetg./kjeller, det er derfor ikke foretatt hulltaking
- Det er påvist indikasjoner på noe fuktgjennomtrenging inn i kjellermur.
- Det er påvist synlige fukt/råteskader i treverk i underetg./kjeller, hulltaking er derfor ikke nødvendig
- Kjeller har begrenset ventilering/luftgjennomstrømning.

Synlig fuktmerker på trepanel

- Ytterligere undersøkelser må foretas for å få kartlagt tilstanden og omfanget på eventuelle skader.
- Det må foretas tiltak for å utbedre årsak til fukt-/råteskadene samt utbedre råteskadene
- Andre tiltak:

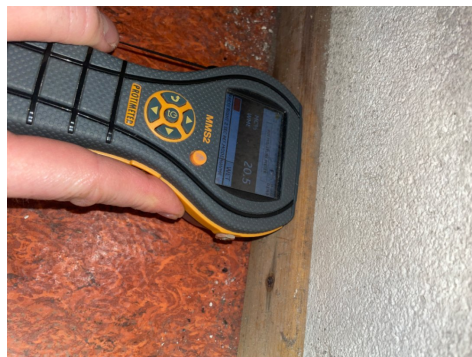
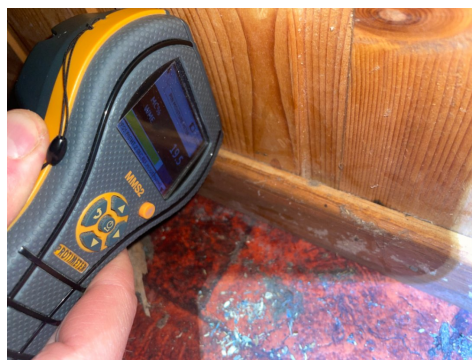
Det måles forhøyede fuktverdier i treverk

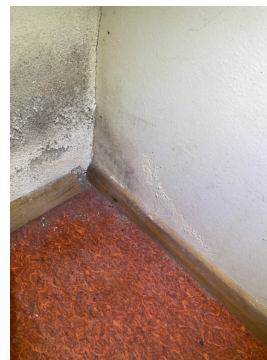
Synlig saltutslag og svertesopp

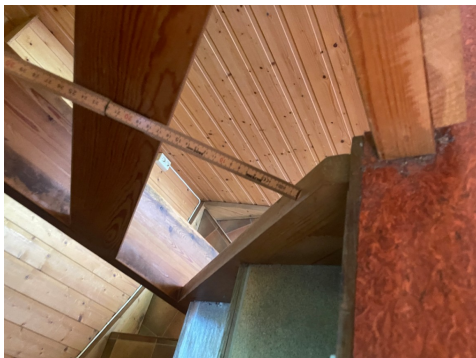
- Åpninger i rekkverk er større enn dagens forskriftskrav til rekkverk i trapper.
- Det mangler håndløper på vegg i trappeløpet.
- Det er påvist andre avvik:

Store åpninger

Det bør gjøres nærmere undersøkelser og lokale utbedringer i trinn.

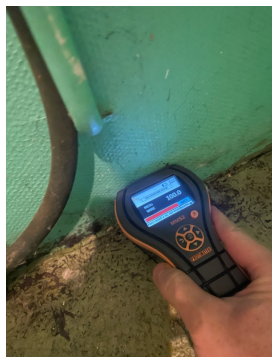
- Tettesjikt er ukjent og forventet levetid er vurdert til å være oppbrukt.
- Det er registrert synlige skader i overflatebehandling/tettesjikt på gulv.
- Det måles forhøyede fuktverdier i delevegg mot wc.
- Rommet mangler mekanisk avtrekk.

Forhøyede fuktverdier i delevegg mot wc

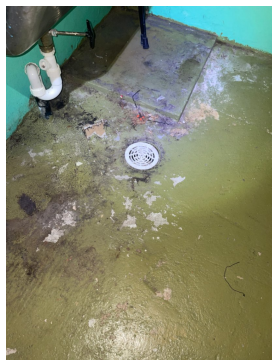
Skader i overflatebehandling og rundt sluk.

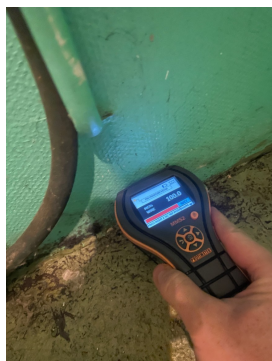
- Ved fuktmåling i nedre del av vegg mot våtsone fra tilstøtende rom, måles høye fuktverdier.

Fult fuktutslag.

- Våtrommet må rives og bygges opp på nytt.

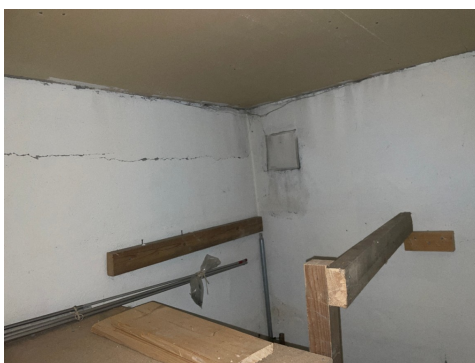
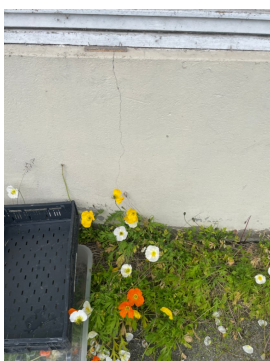
- Det er registrert horisontalriss som er symptom på jordtrykk.
- Det er registrert skråriss som er symptom på setninger.
- Grunnmuren har sprekkdannelser.

Synlige sprekker i m

Synlige sprekker i mur

- Lokal utbedring må utføres.

Forholdene bør holdes under oppsikt. Det må gjøres nærmere undersøkelser/tiltak når arbeider med redrenering rundt boligen igangsettes.

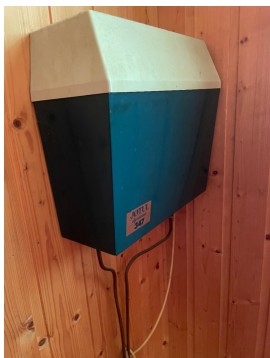
Dagtank inne

Arbeider med sanering må gjøres i forbindelse med legging av ny drenering rundt boligen.
