## Nøkkelinformasjon

# Enebolig med dobbel garasje sentralt bel. med gangavstand til butikker, skoler m.m.

Befaringsdato: 25.06.2025

Rapportdato: 04.07.2025

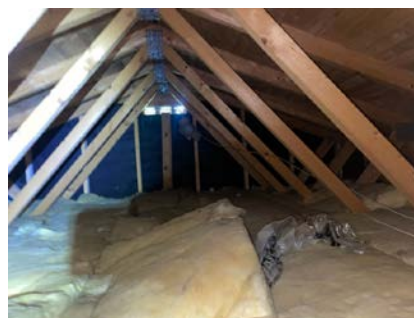
Synlig luftlekkasje rundt ventilasjonsrør. Matos havner i isolasjon.

Vepsebol og ekskrementer fra mus.

- Det må gjøres nærmere undersøkelser.
- Andre tiltak:
- Konstruksjonen må sikres mot veps og skadedyr. Det må gjøres tiltak på ventilasjonsrør fra avtrekksvifte.

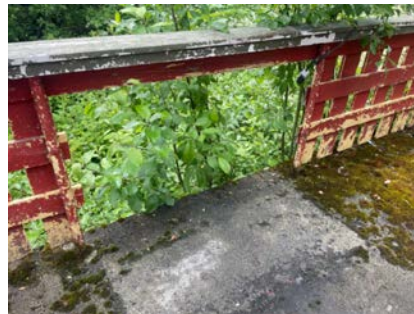
- Åpninger i rekkverk er ikke i henhold til krav i dagens forskrifter.
- Det er påvist fukt-/råteskader i konstruksjonen.
- Tekkingen på balkong/terrasse har utettheter.
- Det er påvist andre avvik:
- Det er værslitt/oppsprukket trevirke/trepaneler.
- Det er registrert rust-sprengning i armering på støpt dekke.

Store åpninger.

- Åpninger i rekkverk må endres for å tilfredsstille krav på byggemeldingstidspunktet.
- Lokal utbedring/utskiftning bør utføres.

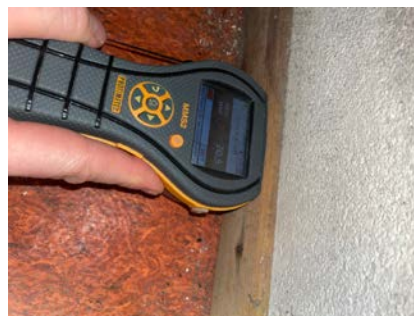
Synlig fuktmerker på trepanel

Det måles forhøyede fuktverdier i treverk

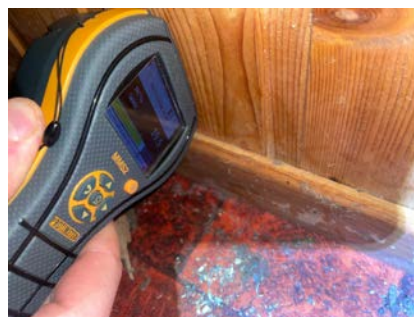
Synlig saltutslag og svertesopp

Det måles forhøyede fuktverdier i treverk

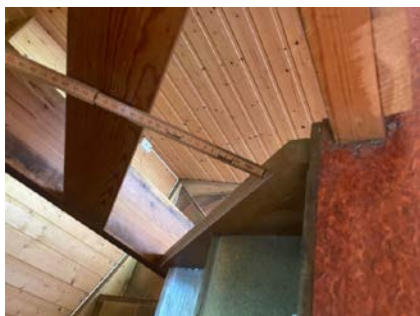
Store åpninger

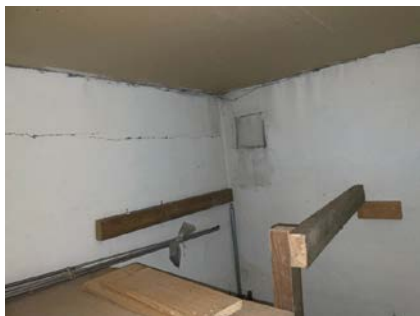
- Det er registrert horisontalriss som er symptom på jordtrykk.
- Det er registrert skråriss som er symptom på setninger.
- Grunnmuren har sprekkdannelser.

Synlige sprekker i m

- Lokal utbedring må utføres.

Forholdene bør holdes under oppsikt. Det må gjøres nærmere undersøkelser/tiltak når arbeider med redrenering rundt boligen igangsettes.
