# Tilstandsrapport

Tomannsbolig

Tunstien 7, 2817 GJØVIK

Befaringsdato: 30.06.2025

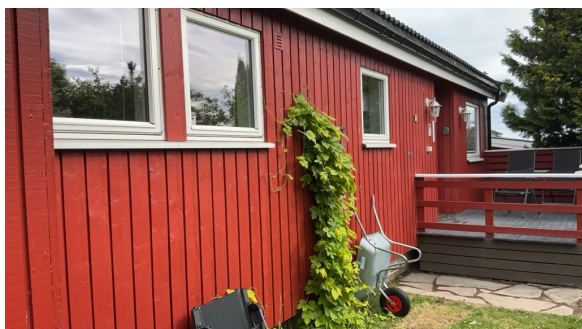
Småsprekker nederst på kledning er registrert. Lufting av kledningen er ikke iht. dagens anbefalte løsning, men heller ikke dårligere enn normal løsning ved husets byggeår.

Ved evt. utskifting av panel og etterisolering anbefales det at det etableres luftespalte iht. dagens anbefalinger og at bygningsdelen utføres skadedyrsikker.

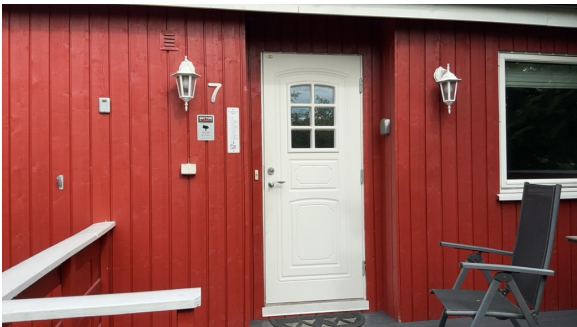
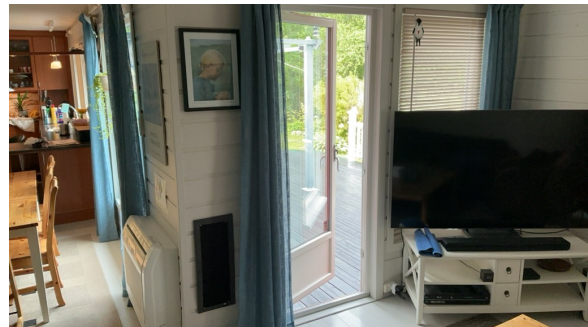
## TG 2 Balkonger, terrasser og rom under balkonger

- Åpninger i rekkverk er ikke i henhold til krav i dagens forskrifter.
- Det er avvik:

Verandaer som står under åpen himmel og utsatt for vær og vind vil alltid ha vedlikeholdsbehov, dette må påregnes.

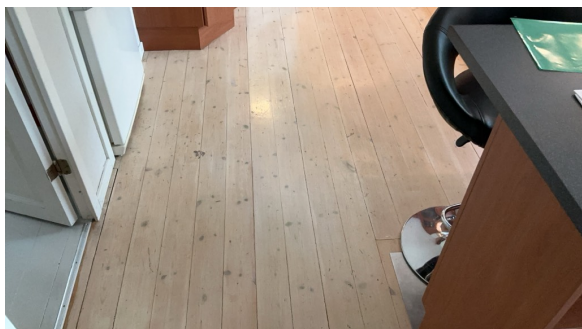
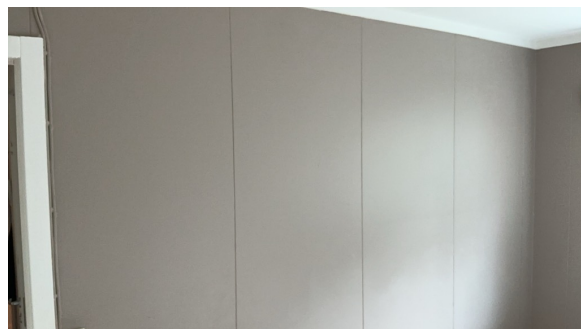
### TG 2 Etasjeskille/gulv mot grunn

- Det er målt høydeforskjell på mellom 15-30 mm gjennom hele rommet. Tilstandsgrad 2 gis med bakgrunn i standardens krav til godkjente måleavvik.
- Det er avvik:

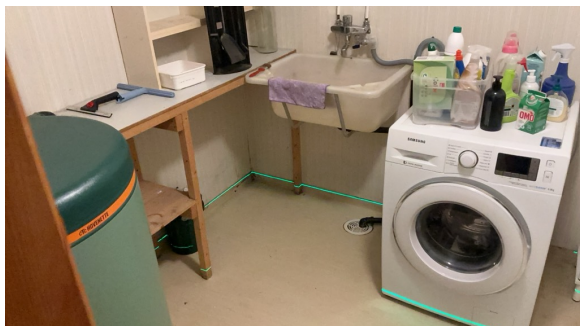
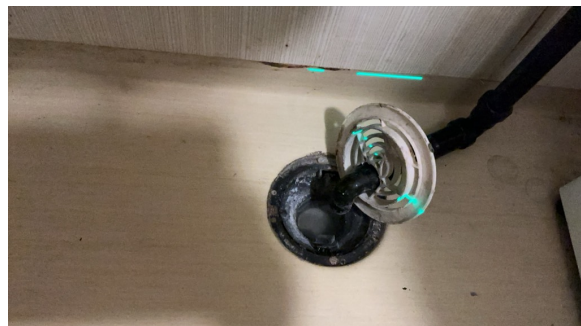
## KJELLER > VASKEROM

Hulltaking er ikke foretatt da det er påvist andre avvik som tilsier at rommet står foran en total rehabilitering.

- Hulltaking er ikke foretatt da det allerede er påvist andre avvik i våtsonen.
- Ved andre fuktundersøkelser enn hulltaking, er det påvist indikasjoner på fuktskader.

Rommet har forventet levetid oppnådd.

- Det må foretas tiltak for å lukke avviket.
