Tilstandsrapport

📍 Trondheimsveien 24 B, 0560 OSLO

Oppdragsnr.: 11838-26003

Sertifisert Takstingeniør: Glenn-Erik Larsen

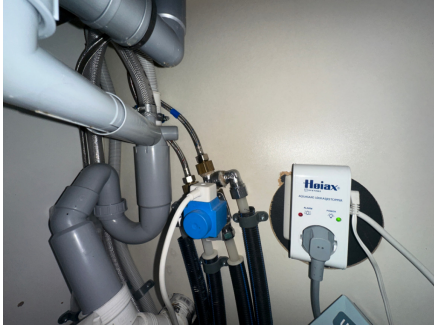
Rørproplegg i kjøkkenbenk med Waterguard
