Tilstandsrapport

Fritidsbolig

Byrkjesetevegen 215, 5600 NORHEIMSUND

Befaringsdato: 13.09.2024

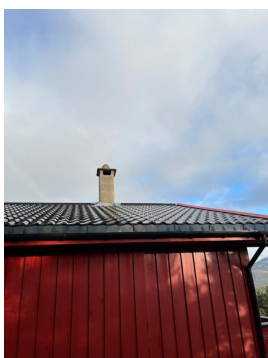
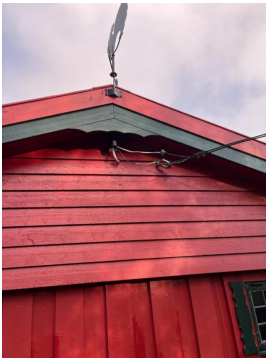
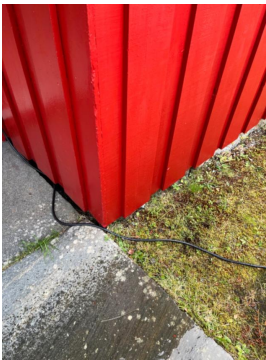
Veggkonstruksjon

Det er pusset og malt murkonstruksjon og bindingsverk fra byggeår og tilbyggings år
Vegger er kledd med stående og liggende trekledning.
Det er kontrollert for generell slitasje, utførelse og andre mulige avvik.

Jevnlig tilsyn anbefales

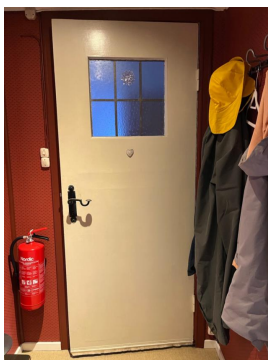
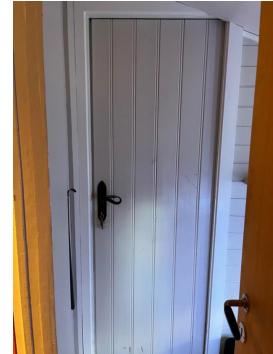
! TG 2 Dører

Ytterdør og terrassedør med glassfelt.
Dører er undersøkt for slitasjeegrad, montering og andre mulige avvik.

Vedlikehold må påregnes

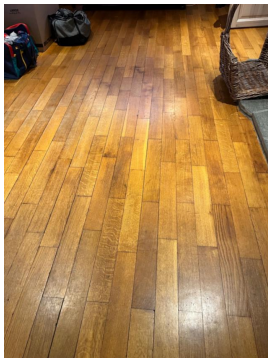
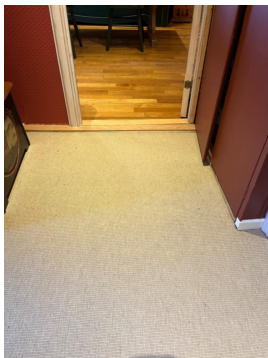
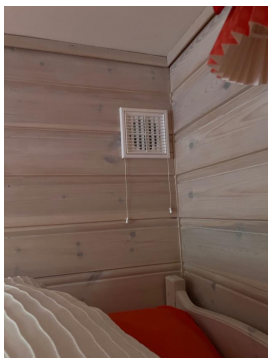
! TG 2 Overflater

Innvendige gulv med ulike overflater, parkett, belegg, furu og tepper.
Innvendige vegger og himling med panel, tapet og malte plater.
Overflater er kontrollert for knirk og svikt og visuelt for fukt skjolder og skader.
Innvendige overflater fremstår med noe varierende slitasjeegrad.

Noe avvik i himling og lokal slitasje registrert.

Vedlikehold og noe oppgradering må påregnes

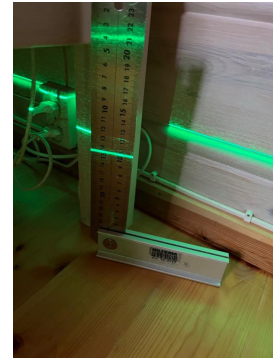
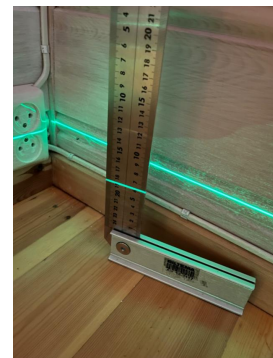
! TG 3 Etasjeskille/gulv mot grunn

Gulv mot grunn i betong og etasjeskille i trebjelkelag er kontrollert for horisontalt avvik målt med laser.

Resultatet tilfredsstillende ikke dagens krav til avvik.

- Målt høydeforskjell på over 30 mm gjennom hele rommet. Tilstandsgrad 3 gis med bakgrunn i standardens krav til godkjente måleavvik.

Estimat gjelder nærmere undersøkelse

Kostnadsestimat: 10 000 - 50 000

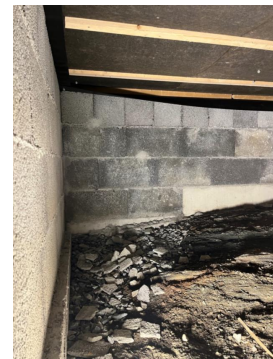
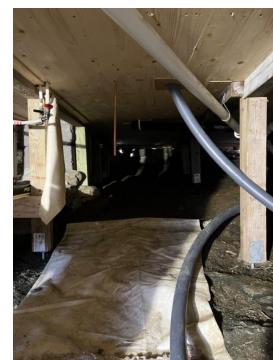
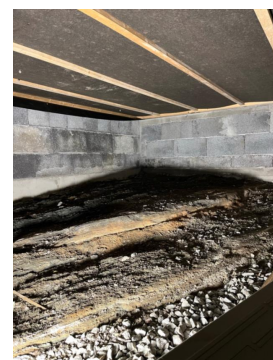
Krypjkjeller er besiktiget.
Det er ikke registrert ventilert i grunnmur for deler av kryptkjeller.

- Andre tiltak:
- Understøttelse av bjelkelag bør utbedres.

Bedre ventilering anbefales.

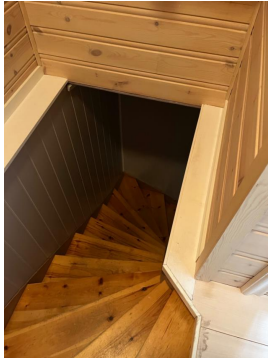
Innvendige trapper

Innvendig trapp er testet og kontrollert.
Det er en heltre trapp fra byggeår med noe bruksslitasje og mangler.

- Det mangler håndløper på vegg i trappeløpet.
- Det er avvik:

Fungerer med dette avvik

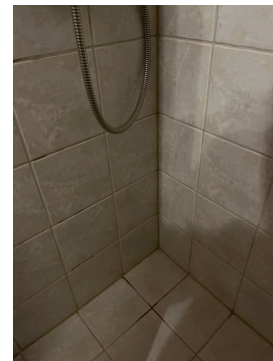
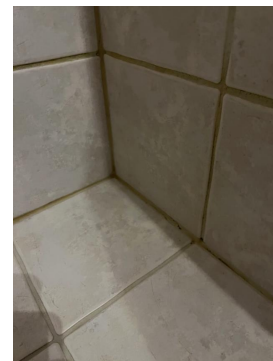
TG 2 Overflater vegger og himling

Vegger og himling er sjekket for sprekker i fuger, bom i fliser, utførelse og for generell slitasje.

- Det er påvist at flisfuger har riss/sprekker.

Det må påregnes vedlikehold og oppgradering på sikt

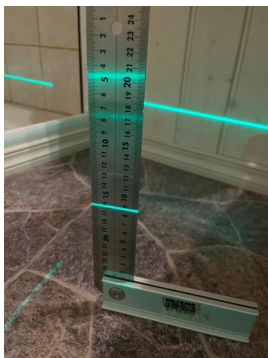
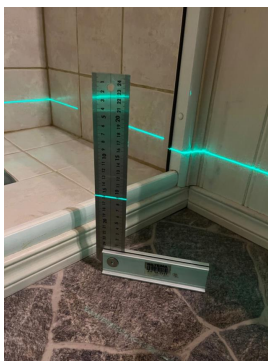
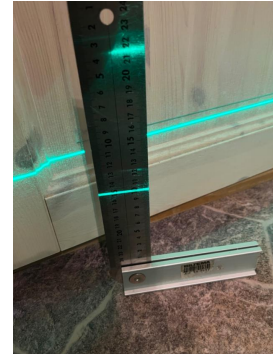
TG 3 Overflater Gulv

Sluk er plassert i dusjnisse som ligger høyere enn resterende gulv.
Fall til sluk fra øvrige lekkasjepunkt er sjekket med laser og det er registrert motfall.
Overflate er sjekket for riss og bom i fuger/fliser, og terskel ved dør er kontrollert.

- Det er mulighet for at det kan forekomme vannlekkasje på våtrommet hvor vann ikke vil gå til sluk.
- Det er påvist at flisfuger har riss/sprekker.
- Det er påvist at høydeforskjell fra topp slukrist til gulv/synlig topp membran ved dørterskel er mindre enn 25 mm.
- Det er påvist at noen fliser har bom (hulrom under).
- Det er påvist avvik i fallforhold til sluk i forhold til krav i forskrift på byggetidspunktet.
- Det er ved vanntest påvist at vann renner mot dør.

- Det må foretas utbedring av fallforhold.
- Det må lages avrenningsmulighet inn til dusj/sluk.

Kostnadsestimat: 10 000 - 50 000

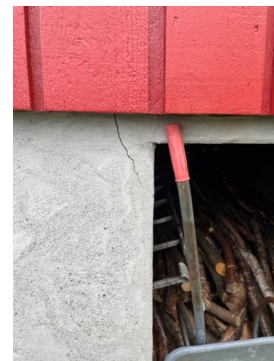
Mindre riss i murpuss registrert

Jevnlig tilsyn og vedlikehold anbefales
