# Tilstandsrapport

Enebolig

Østliveien 20, 1870 ØRJE

Befaringsdato: 02.02.2026

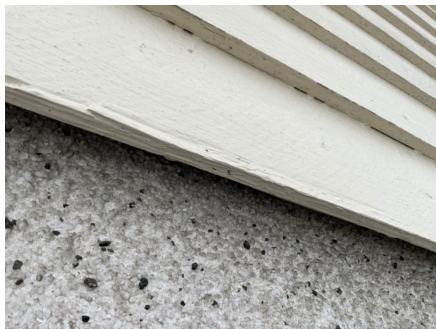
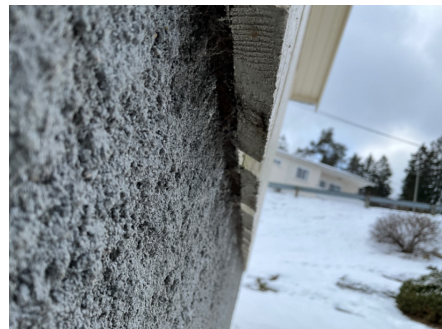
## Vurdering av avvik:

- Det er ingen eller liten lufting i nedre kant av kledning mot grunnmur.
- Det er påvist spredte råteskader i bordkledningen.

- Ikke tilstrekkelig med lufting mellom kledning og yttervegg. God lufting er viktig og skal drenere ned og lede ut vann som trenger gjennom regnskjermen, slippe ut eventuell fuktighet fra indre deler av veggen samt gi mulighet for at fuktighet kan tørke ut fra baksiden av regnskjermen.

- Det er påvist værslitt og oppsprukket trevirke/trepaneler samt noe råteskader, som følge av elde, eksponering av vær/vind opp gjennom årene.

- Det bør etableres tilstrekkelig lufting mellom kledning og yttervegg for å sikre at eventuell fuktighet kan tørke ut, og for å redusere risikoen for fuktskader i konstruksjonen.

- Ved utskifting av kledning bør korrekt oppbygning med lufting prioriteres, da manglende lufting kan føre til oppfukting og skade på veggkonstruksjonen over tid.

- Kledningen viser dels værslitasje samt noe råte. Uten utbedring kan det oppstå skader og redusert levetid på treverket, samt skader på konstruksjon rundt.

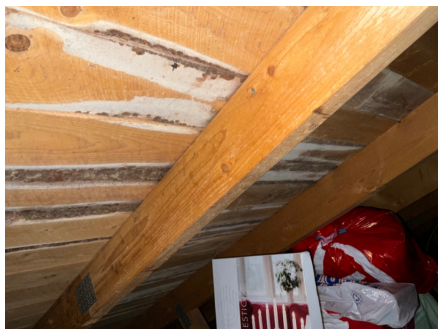
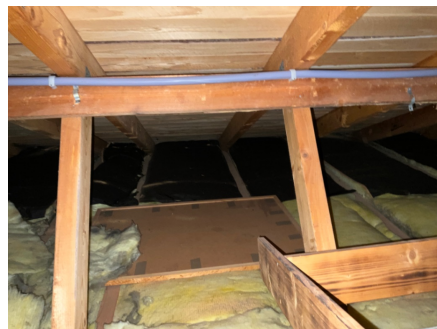
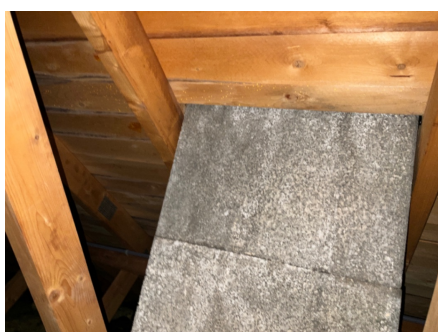
## TG 2 Takkonstruksjon/Loft

- Det er begrenset/dårlig ventilering av takkonstruksjonen.
- Det er fra loft/kryploft påvist indikasjoner på at det er punktering av dampsperre, som medfører svekket effekt av dampsperrfunksjonen.
- Det er påvist fuktskjolder i undertak/takkonstruksjon.

- Registrert områder med muggsopp/svertesopp i undertaket på loftet. Årsak er ofte fordi det er for fuktig på loftet, fra boligen kommer fuktig luft opp på loftet, som kjøles ned. Påvist utettheter i dampsperrfunksjonen mellom loftet og boligdelen.

- Begrenset med lufting ned mot ender av loftet. God og kontinuerlig lufting er viktig, slik at risiko for skader reduseres.

- Det anbefales å utbedre dampsperre mellom bolig og loft for å hindre at fuktig inneluft trenger opp på loftet og forårsaker kondens og fuktskader samt forhindre videre utvikling av muggsopp og svertesopp,

- Luftingen bør utbedres for å lukke avviket. Fuktskader som konsekvens. Dersom det ikke gjøres tiltak, er det viktig at det gjøres ytterligere undersøkelser og hold konstruksjon under oppsikt, spesielt i vinterhalvåret hvor kondensering/ising oppstår oftest.

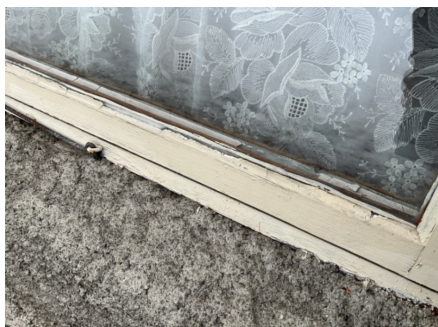
## TG 2 Vinduer

- Det er påvist avvik rundt innsettingsdetaljer.
- Karmene i vinduer er slitte og det er sprekker i trevirket.

- Flere vinduer i underetasjens karmen har synlige sprekker som kan svekke funksjon og tetthet over tid, forårsaket av aldring, fukt samt manglende vedlikehold.

- Slitte vinduskarmen med sprekker bør repareres/vedlikeholdes eller skiftes ut for å sikre tetthet og forhindre fuktskader. Uten tiltak kan skadene forverres og svekke vinduets funksjon.

- Beslaget under vinduene må monteres korrekt for å sikre tetthet og unngå fuktskader. Feilen kan føre til vanninntrengning og skade på omkringliggende konstruksjoner dersom tiltak ikke utføres.

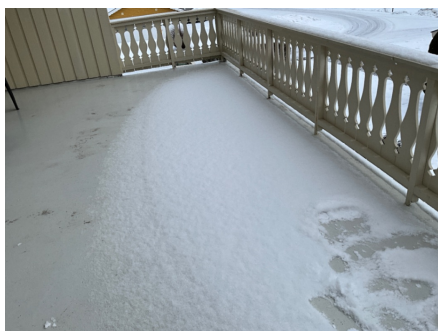
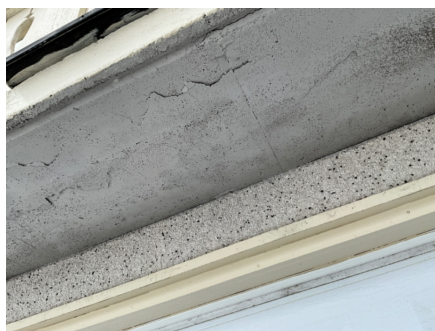
- Mer enn halvparten av forventet brukstid er passert på tettesjikt/membran.
  - Det er værslitt/oppsprukket trevirke/trepaneler.
- Det er påvist værslitt og oppsprukket trevirke/trepaneler på terrasser, som følge av eksponering for vær og vind over tid samt manglende vedlikehold.
- alder.
- Påvist dels sår/sprekker i betongdekket over garasjen.

- Andre tiltak:
- Det bør gjennomføres vedlikehold og eventuelt utskifting av værslitt og oppsprukket trevirke/trepaneler for å forhindre ytterligere forringelse og redusere risikoen for fuktskader.

Det anbefales også å vurdere tilstanden til tettesjikt/membran, da mer enn halvparten av forventet brukstid er passert, for å unngå vanninntrengning og skader på underliggende konstruksjoner.

Sår og sprekker i betongdekket over garasjen bør utbedres for å hindre vanninntrengning, frostspreng og påfølgende skader på konstruksjonen.

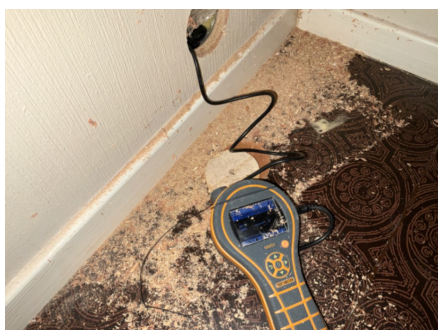
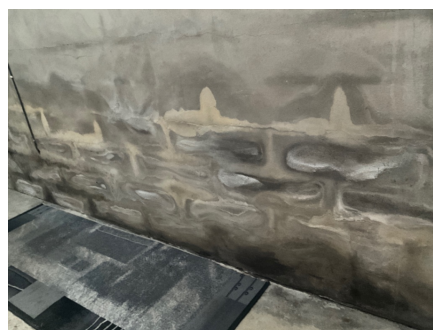
- Det er påvist indikasjoner på noe fuktgjennomtrenging inn i kjellermur.

- Takstmannen gjorde fuktsøk direkte på grunnmursvegger ved hjelp av ett Protimeter, påvist unormale verdier.

- Registrert plast i utforede vegger i kjeller. Frem til 1990-tallet satt man ofte inn en fuktsperre av plast. Den skulle stoppe fukten fra å nå den innvendige kledningen og rommet. Denne typen konstruksjon er nå ansett som en risikokonstruksjon og er ikke anbefalt løsning.

- Påvist en god del saltutslag på vegger i garasjen. Saltutslag dannes når fuktighet kommer igjennom mur og krystalliseres på innsiden av kjellermurvegg.

Det påviste fuktnivået tilsier at konstruksjonen bør følges opp jevnlig. Ved tegn til økning i fukt eller synlige endringer, bør det gjennomføres ytterligere undersøkelser for å vurdere behovet for tiltak.

Konstruksjonen med plast som fuktsperre i utforede vegger anses som en risikokonstruksjon, og det er økt fare for skjulte fuktskader og muggvekst. Saltutslag på vegger indikerer at fukt trenger gjennom muren, noe som over tid kan føre til forringelse av konstruksjonen og inneklimateproblemer.

Regelmessig overvåkning og eventuelle utbedringer bør vurderes for å unngå utvikling av fuktskader og redusere risikoen for skader på bygningsdeler og inneklimate.

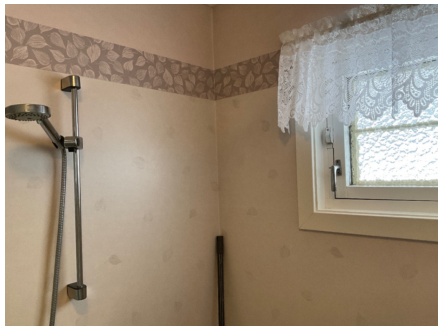
• Det er vindu/dør med ikke fuktbestandige materialer i våtsonen (ved vask, dusj, badekar, osv.), løsningen eller byggematerialet er uegnet.

- Valgt løsning innebærer at badet må benyttes med forsiktighet, da overgang mellom vindu og vegg ikke oppfyller kravene til membran. Dersom området utsettes for vannsøl, kan det oppstå fuktskader i tilstøtende konstruksjoner og materialer. For å redusere risikoen for fuktskader bør det vurderes tiltak for å sikre tilstrekkelig fuktbeskyttelse rundt vinduet.

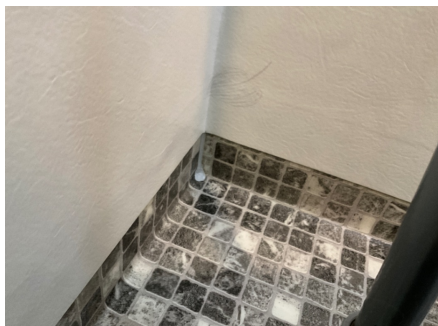
### TG 2 Overflater Gulv

- Skjøter i oppbrett og hjørner er utført som rett skjøt. Dette avviker fra bransjestandarder og anvisninger, og vurderes som ikke fagmessig utført.

- Takstmannen har foretatt kontroll av fallforhold på våtrommet ved hjelp av en punktlaser. Totalt fall er ansett som ok, dog noe svakt lokalt i dusjen. Eventuelt lekkasjevann vil ikke ledes til sluk fra alle deler av rommet.

- Det bør utføres utbedringer av skjøter i oppbrett og hjørner slik at de tilfredsstiller bransjestandarder og anvisninger, for å redusere risikoen for vanninntrengning og påfølgende fuktskader i konstruksjonen.

- Det anbefales også å utbedre lokale fallforhold i dusjsonen, slik at alt vann ledes til sluk og risiko for vannskader i tilstøtende rom minimeres.

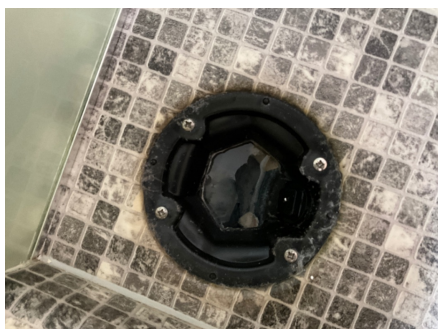
### TG 2 Sluk, membran og tettesjikt

- Badet kan fungere med dagens avvik, men både tettesjikt og sluk har begrenset gjenværende levetid. På grunn av alder og usikker utførelse er det økt risiko for lekkasjer, særlig rundt sluket. Feil i dette området er en vanlig årsak til fuktskader i underliggende konstruksjoner.

- Det er viktig at vann ikke blir stående over vannlåsen i sluket, og jevnlig renging er nødvendig for å redusere risikoen. Utbedring av tettesjiktet vil sjelden være økonomisk rasjonelt som enkeltstående tiltak, og bør vurderes ved en større oppgradering.

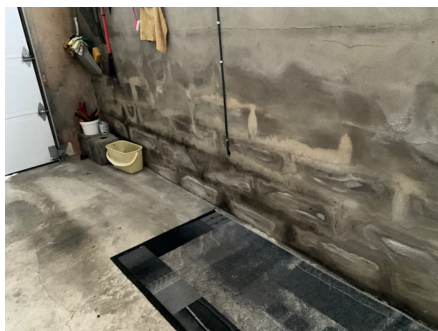
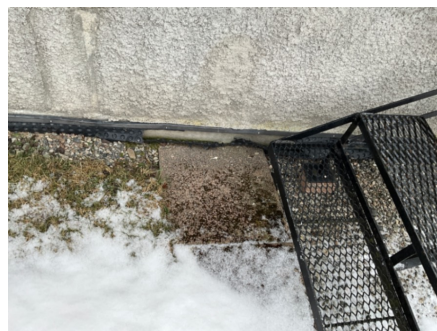
## ⚠ TG 3 Fuktsikring og drenering

- Mer enn halvparten av forventet levetid på drenering er overskredet.
  - Det er ut ifra observasjoner konstatert at drenering/tettesjikt har funksjonssvikt/svært begrenset effekt.
- Dreneringssystemet er over 30 år gammelt, noe som indikerer at mer enn halvparten av den forventede brukstiden er oppbrukt. Påvist fuktforhold i garasjen, som tilsier tegn på svekkelse eller svikt. Ellers påvist stedvise sår/rift i drensduk.

- Andre tiltak:
- Gjennomfør ytterligere undersøkelser av drenering og tettesjikt for å kartlegge omfanget av funksjonssvikten.
- Vurder behov for utskifting eller forbedring av dreneringssystemet, da manglende tiltak kan føre til økt fuktbelastning og risiko for skader på grunnmur og bygningskonstruksjoner.

**Kostnadsestimat: 100 000 - 200 000**

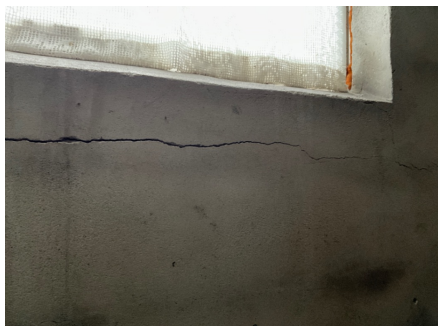
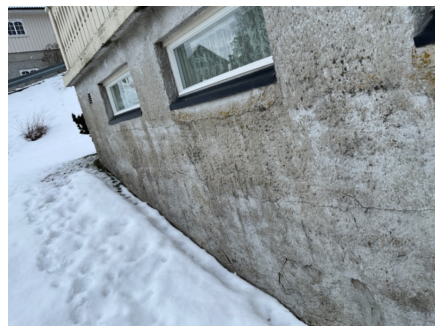
## ⚠ TG 2 Grunnmur og fundamenter

- Grunnmuren har sprekkdannelser.
- Påvist sprekker i grunnmur og betongdekket.

- Andre tiltak:
- Sprekkene bør overvåkes regelmessig for å unngå forverring. Tetting kan bli aktuelt for å hindre vanninntrengning og frostskaader.
- Dersom sprekken utvikler seg, bør det vurderes ytterligere undersøkelser og utbedring for å redusere risikoen for vannskader, frostskaader og eventuelle setningsskader i konstruksjonen.

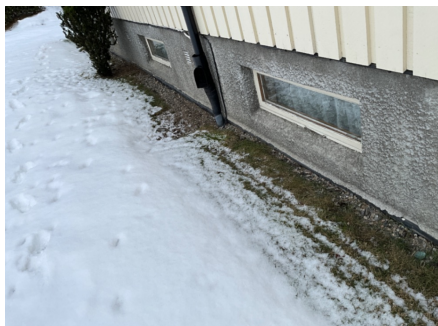
## ⚠ TG 3 Terrenghorhold

Skrånende tomt.

Dersom tiltak ikke iverksettes, er det økt risiko for fuktskader på grunnmur og innvendige konstruksjoner, noe som kan føre til redusert levetid og dårligere innneklima.

**Kostnadsestimat: 20 000 - 100 000**
