Østliveien 20, 1870 ØRJE

**Ørje - Pen og velholdt enebolig med 3 garasjeplasser på etablert boligfelt. Barnevennlig og solrikt beliggende.**

# Tilstandsrapport

Befaringsdato: 02.02.2026

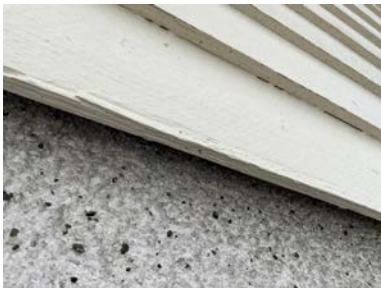
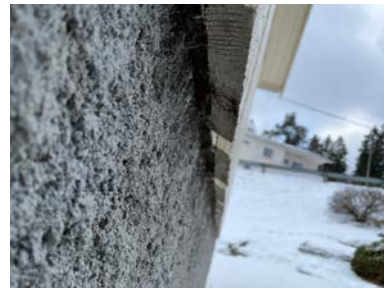
Avvik: • Det er ingen eller liten lufting i nedre kant av kledning mot grunnmur.

• Det er påvist spredte råteskader i bordkledningen.

- Ikke tilstrekkelig med lufting mellom kledning og yttervegg. God lufting er viktig og skal drenere ned og lede ut vann som trenger gjennom regnskjermer, slippe ut eventuell fuktighet fra indre deler av veggene samt gi mulighet for at fuktighet kan tørke ut fra baksiden av regnskjermer.

- Det er påvist værslitt og oppsprukket trevirke/trepaneler samt noe råteskader, som følge av elde, eksponering av vær/vind opp gjennom årene.

- Kledningen viser dels værslitasje samt noe råte. Uten utbedring kan det oppstå skader og redusert levetid på treverket, samt skader på konstruksjon rundt.

- Ved utskifting av kledning bør korrekt oppbygning med lufting prioriteres, da manglende lufting kan føre til oppfukting og skade på veggkonstruksjonen over tid.

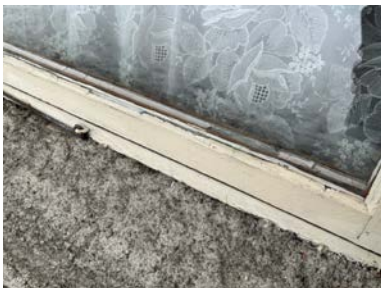
## TG 2 Dører

Avvik: • Det er påvist dører som er vanskelig å åpne eller lukke.

• Karmene i dører er værslitte utvendig og det er sprekker i trevirket.

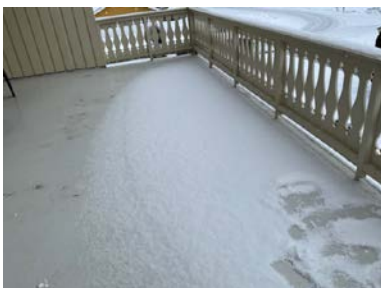
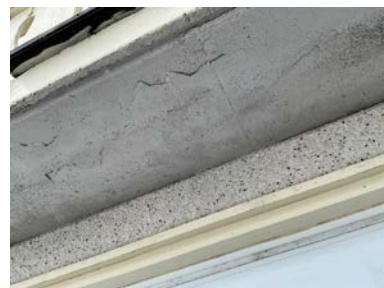
Avvik: • Mer enn halvparten av forventet brukstid er passert på tettesjikt/membran.

- Påvist dels sår/sprekker i betongdekket over garasjen.

Det anbefales også å vurdere tilstanden til tettesjikt/membran, da mer enn halvparten av forventet brukstid er passert, for å unngå vanninntrengning og skader på underliggende konstruksjoner.

Sår og sprekker i betongdekket over garasjen bør utbedres for å hindre vanninntrengning, frostspreng og påfølgende skader på konstruksjonen.

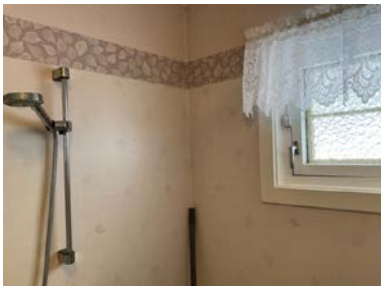
### 1 TG 2 Overflater Gulv

Avvik: • Det er avvik:

- Skjøter i oppbrett og hjørner er utført som rett skjøt. Dette avviker fra bransjestandarder og anvisninger, og vurderes som ikke fagmessig utført.

- Takstmannen har foretatt kontroll av fallforhold på våtrommet ved hjelp av en punktlaser. Totalt fall er ansett som ok, dog noe svakt lokalt i dusjen. Eventuelt lekkasjevann vil ikke ledes til sluk fra alle deler av rommet.

- Det bør utføres utbedringer av skjøter i oppbrett og hjørner slik at de tilfredsstiller bransjestandarder og anvisninger, for å redusere risikoen for vanninntrengning og påfølgende fuktskader i konstruksjonen.

- Det anbefales også å utbedre lokale fallforhold i dusjonen, slik at alt vann ledes til sluk og risiko for vannskader i tilstøtende rom minimeres.

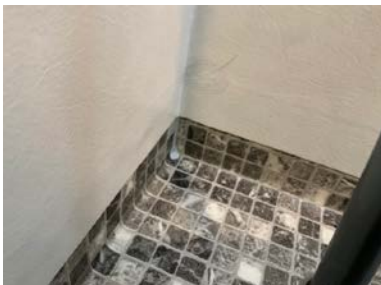
### 1 TG 2 Sluk, membran og tettesjikt

Avvik: • Mer enn halvparten av forventet brukstid er passert på slukløsningen.

- Badet kan fungere med dagens avvik, men både tettesjikt og sluk har begrenset gjenværende levetid. På grunn av alder og usikker utførelse er det økt risiko for lekkasjer, særlig rundt sluket. Feil i dette området er en vanlig årsak til fuktskader i underliggende konstruksjoner.

- Det er viktig at vann ikke blir stående over vannlåsen i sluket, og jevnlig rensing er nødvendig for å redusere risikoen. Utbedring av tettesjiktet vil sjelden være økonomisk rasjonelt som enkeltstående tiltak, og bør vurderes ved en større oppgradering.

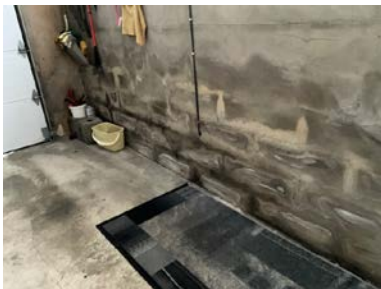
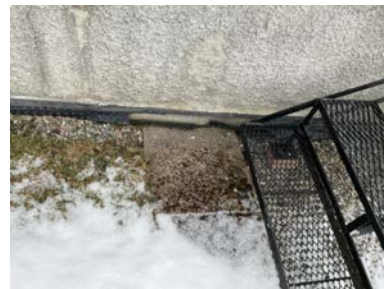
## **TG 2** Grunnmur og fundamenter

Grunnmuren er utført i lettklinkerblokker. Det er påvist sprekker i grunnmuren og betongdekket.

- Tomteforhold - Grunnmur og fundamenter  
Avvik: • Grunnmuren har sprekkdannelser.  
- Påvist sprekker i grunnmur og betongdekket.

- Andre tiltak:
- Sprekkene bør overvåkes regelmessig for å unngå forverring. Tetting kan bli aktuelt for å hindre vanninntrengning og frostskaider.
- Dersom sprekken utvikler seg, bør det vurderes ytterligere undersøkelser og utbedring for å redusere risikoen for vannskaider, frostskaider og eventuelle setningskaider i konstruksjonen.

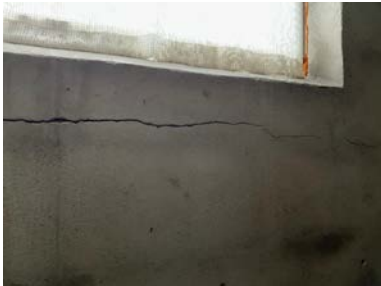
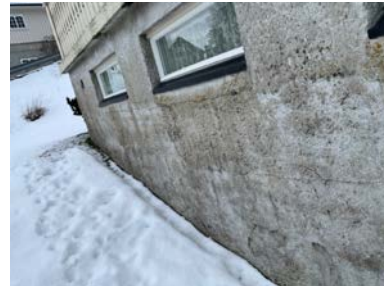
## TG 3 Terrengforhold

Avvik: • Terrenget faller inn mot bygningen og det er maksimale forhold for vann inn mot muren.

Dersom tiltak ikke iverksettes, er det økt risiko for fuktskader på grunnmur og innvendige konstruksjoner, noe som kan føre til redusert levetid og dårligere innneklima.

**Kostnadsestimat: 20 000 - 100 000**

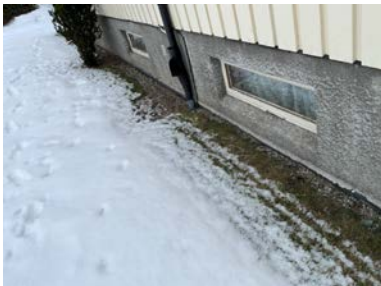
## TG 2 Utvendige vann- og avløpsledninger

- Tomteforhold - Utvendige vann- og avløpsledninger  
Avvik: • Mer enn halvparten av forventet brukstid er passert på utvendige avløpsledninger.  
• Mer enn halvparten av forventet brukstid er passert på utvendige vannledninger.  
- De utvendige avløps- og vannledningene har passert mer enn halvparten av sin forventede brukstid. Dette indikerer at de er aldrende, og deres tilstand kan være svekket på grunn av alder og slitasje.

Utvendige avløpsrør er av plast og er fra 1876. Det er offentlig avløp via private stikkledninger.
