Tilstandsrapport

Boligbygg med flere boenheter

Fjordvegen 21 , 2312 OTTESTAD

Befaringsdato: 12.05.2026

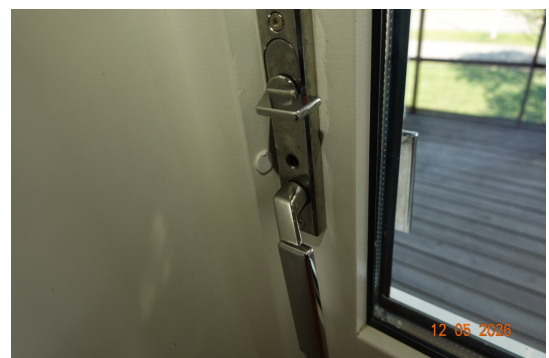
- Det er påvist andre avvik:
Slark i låsekasse til terrasse. Mangler skruer.

Det bør monteres skruer til terrassedøren for å sikre korrekt funksjon og forhindre ytterligere slitasje eller innbruddsrisiko.

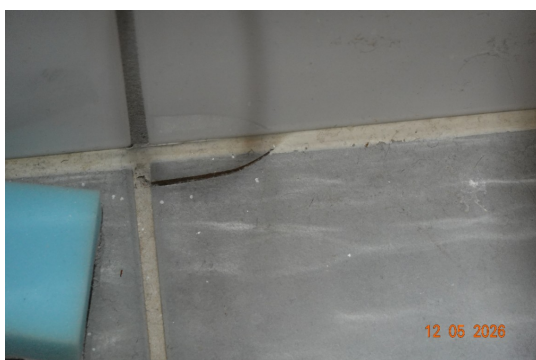
- Det er påvist andre avvik:
Det er påvist sprekk i gulvflis.

- Andre tiltak:
Sprekk i gulvflis bør utbedres for å hindre videre skade og redusere risiko for vanninntrengning i konstruksjonen, noe som kan føre til fuktskader og redusert levetid på gulvet.

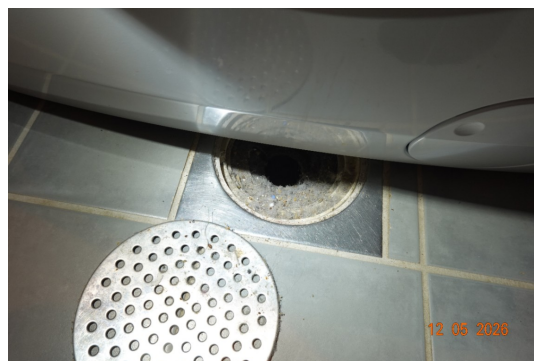
1. ETASJE > VASKEROM/TOALETTROM

! TG 2 Sluk, membran og tettesjikt

- Mer enn halvparten av forventet brukstid er passert på membranløsningen.
- Det er påvist andre avvik:

- Andre tiltak:
• Det er viktig å merke seg at levetiden til en membran varierer basert på kvalitet, installasjon og bruk. Eldre membraner kan bli sprø og sprekke opp, noe som fører til at de mister sin vanntettende funksjon. Dette kan resultere i vannlekkasjer gjennom vegger og gulv og fuktskader.

Sluket bør rengjøres for å muliggjøre grundig inspeksjon, og utførelsen av membranløsningen bør undersøkes nærmere.

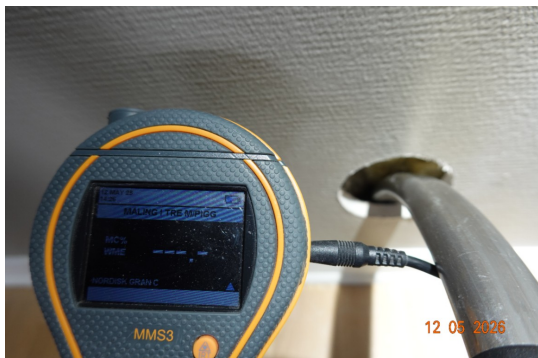
1. ETASJE > VASKEROM/TOALETTROM

! TG 2 Sanitærutstyr og innredning

- Det er påvist andre avvik:
Det er påvist fuktsvelling nederst i sideplate.

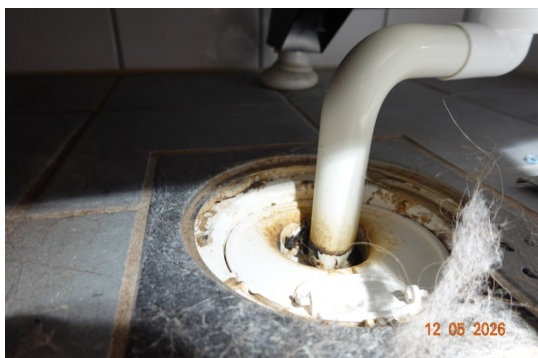
2.ETASJE > BAD

! TG 2 Sluk, membran og tettesjikt - 1

- Overvåk tilstanden jevnlig. For å få tilstandsgrad 0 eller 1 må tettesjiktet skiftes ut, men tidspunktet for når dette er nødvendig er vanskelig å si noe om.

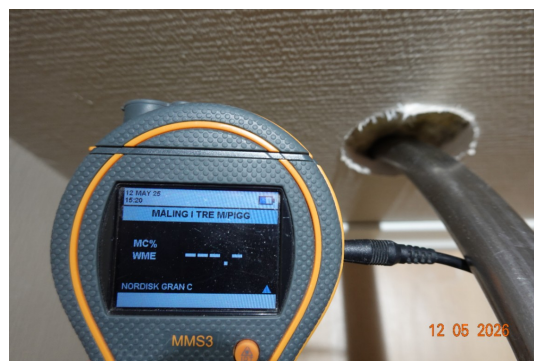
2.ETASJE > BAD

! TG 2 Sanitærutstyr og innredning

- Det er ikke påvist tilfredsstillende løsning for å synliggjøre lekkasje fra innebygget sistene.

- Ved implementering av innebygget sistene var det ikke krav om lekkasjesikring, konstruksjonen bør jevnlig observeres.

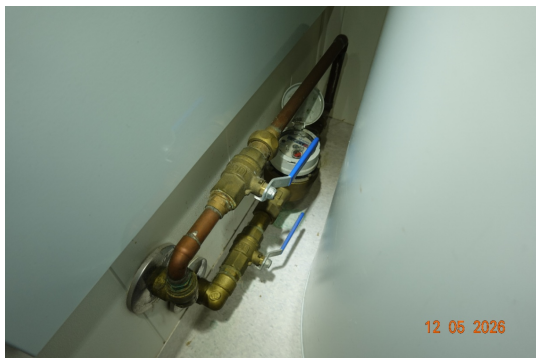
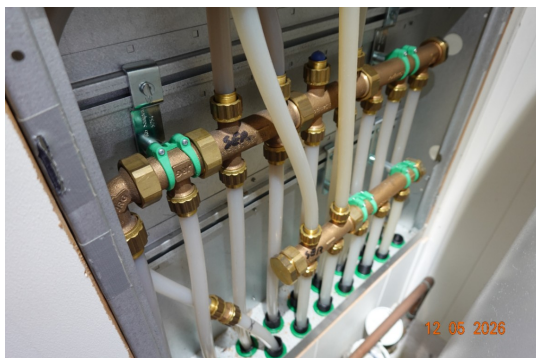
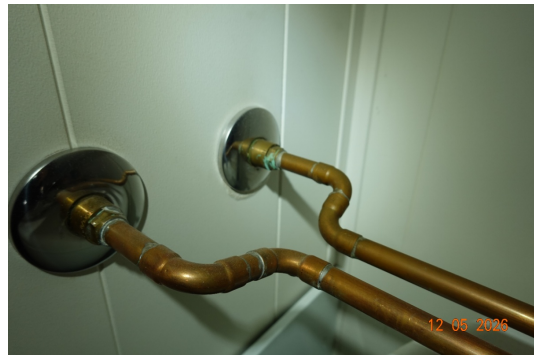
- Mer enn halvparten av forventet brukstid er passert på innvendige vannledninger.
- Det er påvist andre avvik:

- Det er ikke behov for utbedringstiltak siden anlegget fungerer i dag, men ut ifra alder kan skader plutselig oppstå på eldre anlegg.
- Andre tiltak:

Irr på rør bør undersøkes nærmere og eventuelt utbedres for å forhindre lekkasjer.

Rørkursene på rør-i-rør systemet bør merkes for å sikre korrekt identifisering og vedlikehold av rørsystemet. Manglende merking kan føre til unødvendig tidsbruk ved reparasjoner og økt risiko for feil håndtering, noe som kan forverre eventuelle skader.
