# Tilstandsrapport

Tomannsbolig

Harald Posts vei 35 A, 1930 AURSKOG

Rapportdato: 25.09.2025

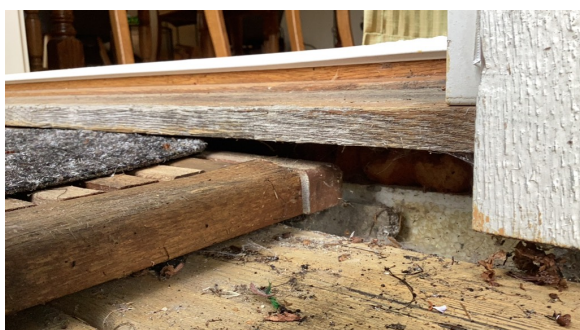
- Det er påvist avvik rundt innsettsdetaljer.

Manglende beslag og eksponert isolasjon/skum.

- Det bør gjøres tiltak for å lukke avviket.

Beslag må monteres og enkelte dører må justeres.

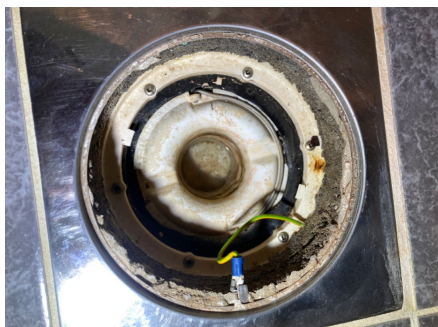
Det er plastsluk og banemembran med ukjent utførelse

Sluk med synlig banemembran og klemring.
