# Tilstandsrapport

Enebolig

Øvre Kirkåsen 9, 7970 KOLVEREID

Befaringsdato: 30.07.2024

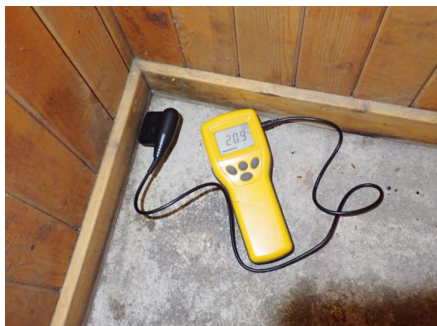
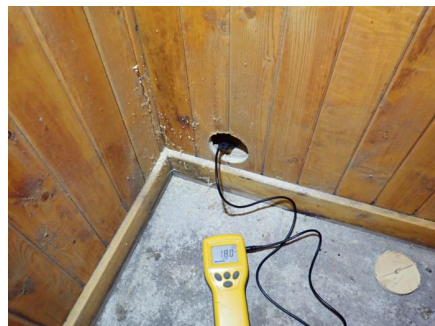
Utforede vegger under terreng er å betegne som en risikokonstruksjon med erfaringsmessig høy skadefrekvens.

Det er på befaringsdagen foretatt hulltaking i vegg inne på bod. Det er her målt 18 vektprosent, noe som er innenfor skadelige verdier for dannelse av svertesopp / muggsopp.

Det er ved visuell kontroll ikke observert symptomer på råteskader i kontrollert område, noe som indikerer at fukten reduseres tidvis.

I gulvlist i samme bod er det målt 20,9 vektprosent med fuktmåler.

Dette er en indikator på fukttransport gjennom grunnmur og er ikke uvanlig på boliger bygget på denne tiden. Bruken av fuktsperre under gulvstøpt / fundamenter er erfaringsmessig først benyttet fra midten av 80 tallet. Det er derfor påregnelig med kappilært fuktupptrekk fra grunnen.

Det er ved fuktsøk målt forhøyede fuktverdier i gulvlist og i bunnsvill i utforet vegg.

Med bakgrunn i fukt må det foretas ytterligere undersøkelser og jevnlig tilsyn med tanke på en eventuell negativ utvikling.

Ytterligere undersøkelser anbefales.

Jevnlig tilsyn må påregnes. Dette med tanke på en eventuell negativ utvikling.
