# Tilstandsrapport

Boligbygg med flere boenheter

Sjølystveien 62, 4610 KRISTIANSAND S

Befaringsdato: 07.04.2025

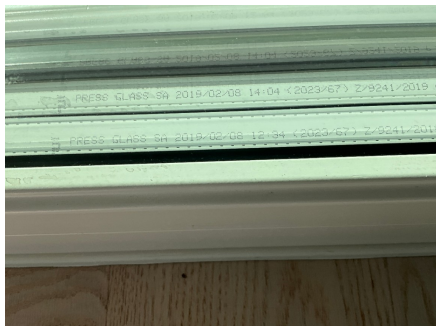
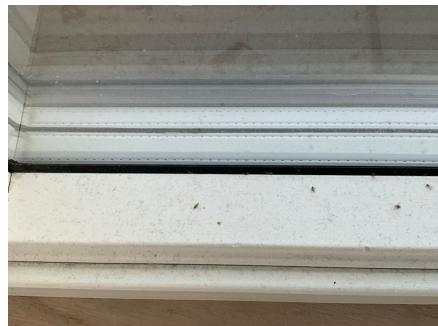
#### TG 1 Vinduer

Bygningen har malte trevinduer med 3-lags glass.

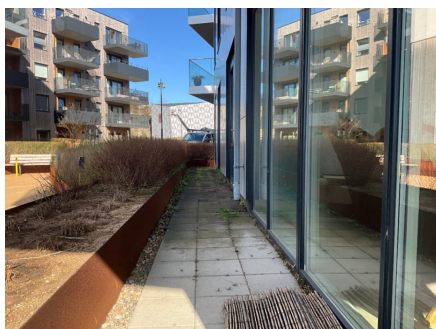
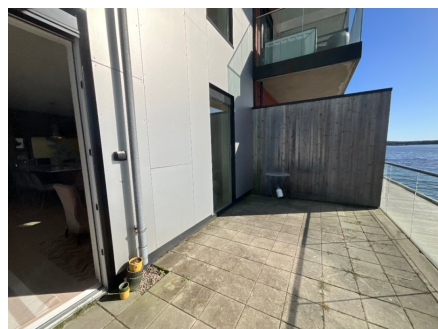
#### TG 1 Balkonger, terrasser og rom under balkonger

Veranda med utgang fra stue. Dekke av terrassebord. Rekkverk av metall og glass.

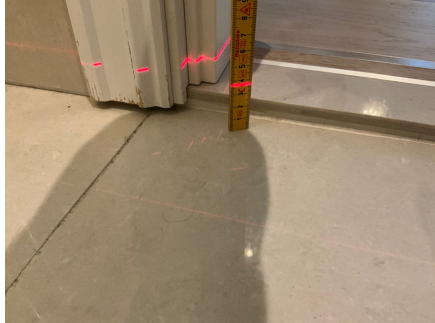
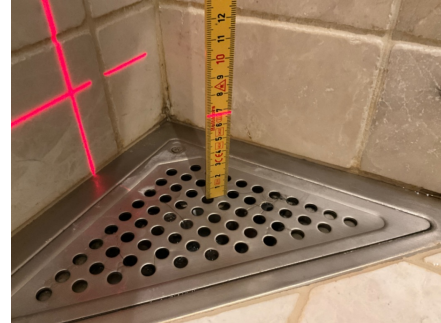
## **Overflater Gulv**

På gulvet er det fliser med vannbåren gulvvarme. Det er ca. 30 mm. fall fra flis ved dør til topp slukrist i dusjen. Dusjnisen er nedsenket med 10 mm.

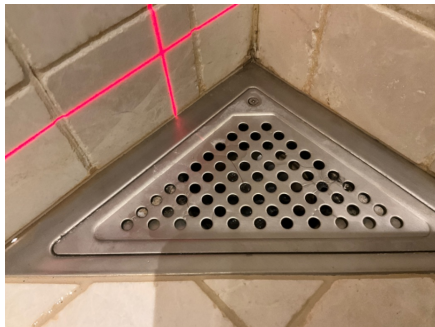
### TG 1 Sluk, membran og tettesjikt

Det er nyere stålsluk og smøremembran med dokumentert utførelse.

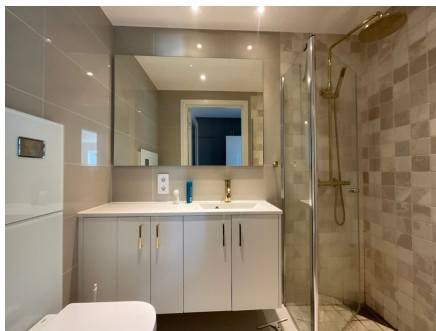
#### TG 1 Overflater vegger og himling

Veggene har overflater av fliser. I taket er det malte slette plater.

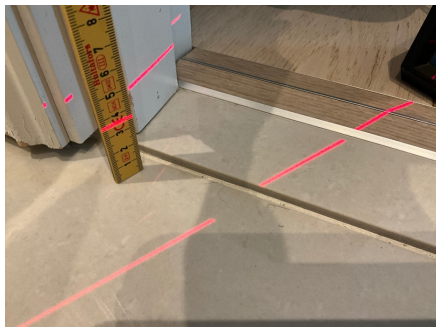
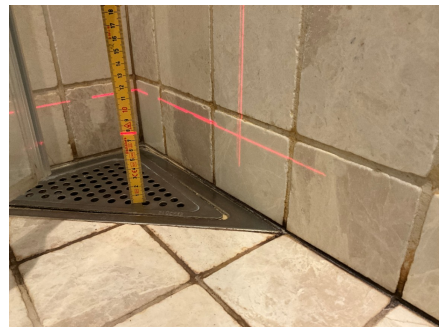
#### TG 1 Overflater Gulv

På gulvet er det fliser med vannbåren gulvvarme. Det er ca. 38 mm. fall fra flis ved dør til topp slukrist i dusjen. Dusjnisen er nedsenket med 10 mm.

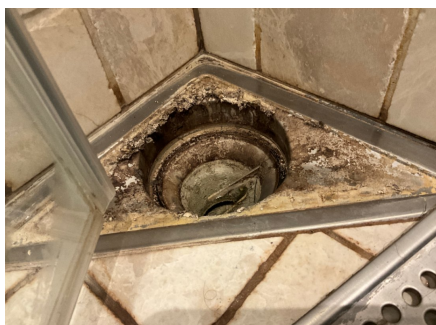
#### TG 1 Sluk, membran og tettesjikt

Det er nyere stålsluk og smøremembran med dokumentert utførelse.

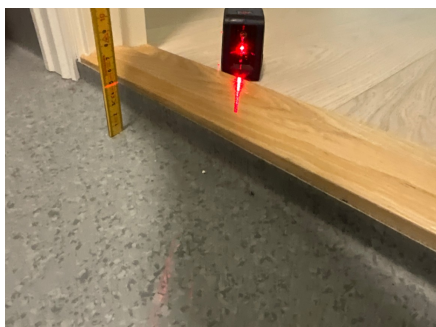
### TG 1 Overflater Gulv

På gulvet er det vinylbelegg. Det er ca. 38 mm. høydeforskjell fra gulv ved dør til slukrist.

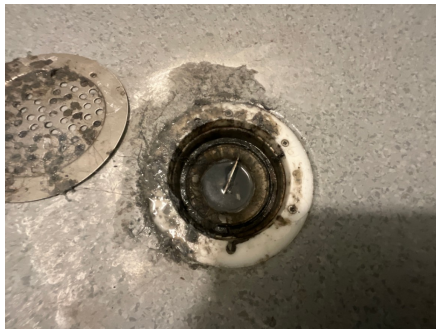
## TG 1 Sluk, membran og tettesjikt

Det er nyere stålsluk og synlig vinylbelegg som tettesjikt.

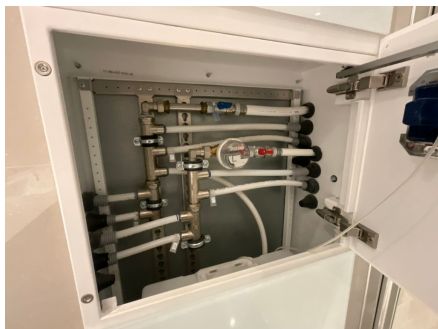
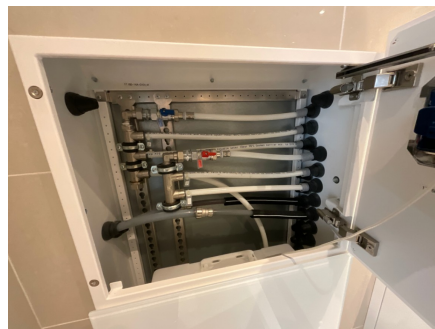
### TG 1 Vannledninger

Innvendige vannledninger er av plast (rør i rør). Det er besiktiget i rørskap over toalettene.

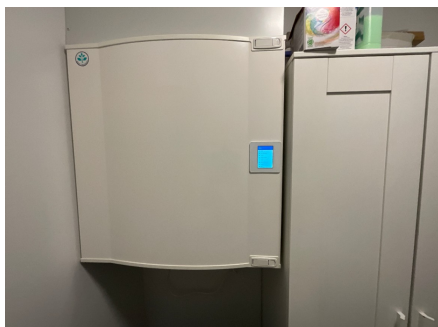
### TG 1 Ventilasjon

Leiligheten har balansert ventilasjon.
