# Tilstandsrapport

Boligbygg med flere boenheter

Sjølystveien 62, 4610 KRISTIANSAND S

Befaringsdato: 07.04.2025

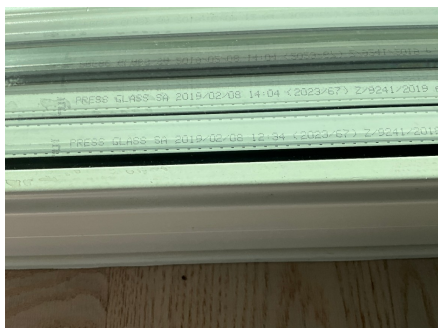
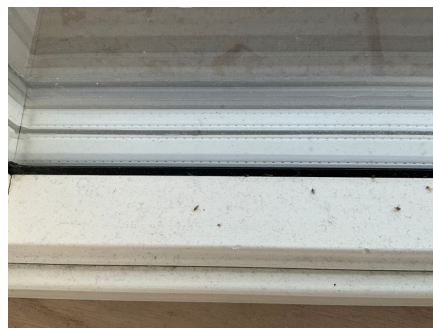
### TG 1 Vinduer

Bygningen har malte trevinduer med 3-lags glass.

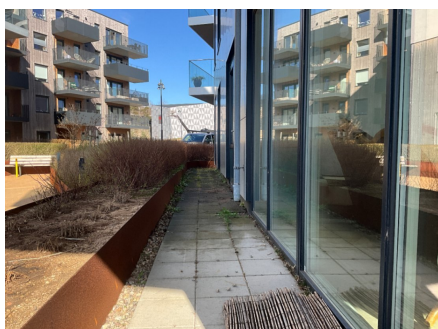
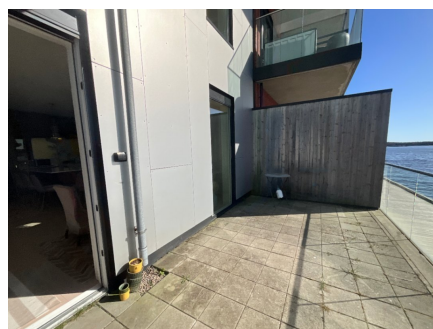
### TG 1 Balkonger, terrasser og rom under balkonger

Veranda med utgang fra stue. Dekke av terrassebord. Rekkverk av metall og glass.

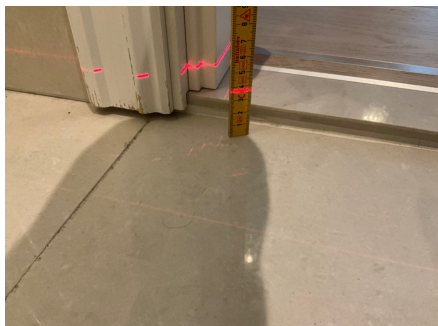
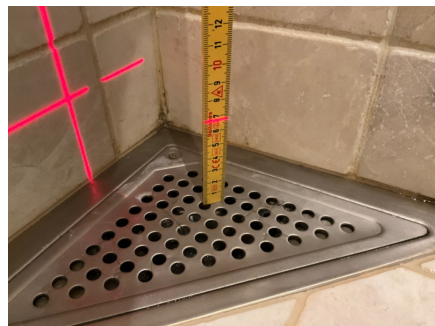
## Overflater Gulv

På gulvet er det fliser med vannbåren gulvvarme. Det er ca. 30 mm. fall fra flis ved dør til topp slukrist i dusjen. Dusjnisen er nedsenket med 10 mm.

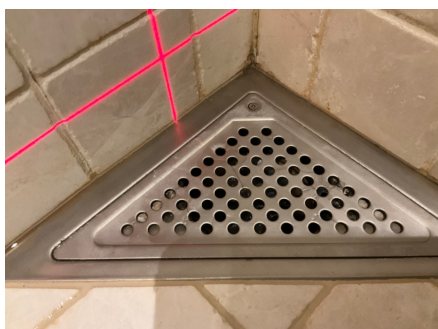
### TG 1 Sluk, membran og tettesjikt

Det er nyere stålsluk og smøremembran med dokumentert utførelse.

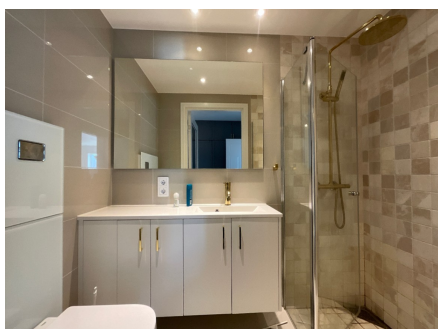
#### TG 1 Overflater vegger og himling

Veggene har overflater av fliser. I taket er det malte slette plater.

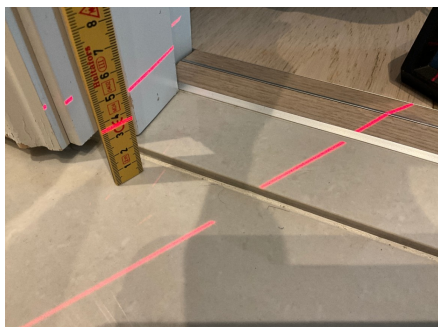
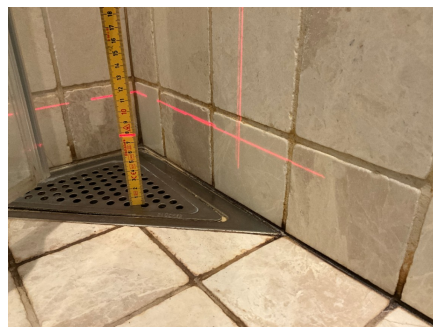
#### TG 1 Overflater Gulv

På gulvet er det fliser med vannbåren gulvvarme. Det er ca. 38 mm. fall fra flis ved dør til topp slukrist i dusjen. Dusjnisen er nedsenket med 10 mm.

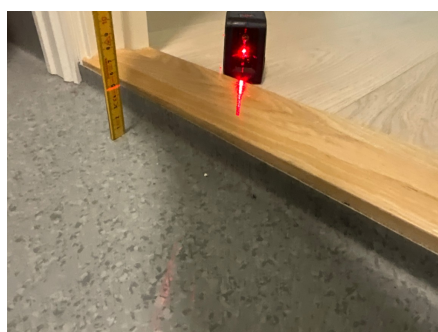
### TG 1 Overflater Gulv

På gulvet er det vinylbelegg. Det er ca. 38 mm. høydeforskjell fra gulv ved dør til slukrist.

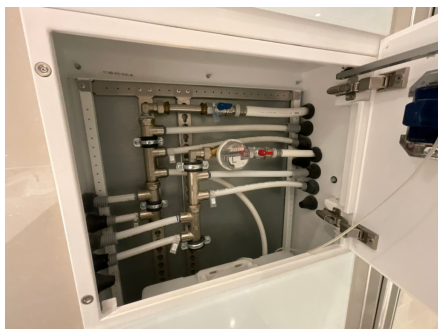
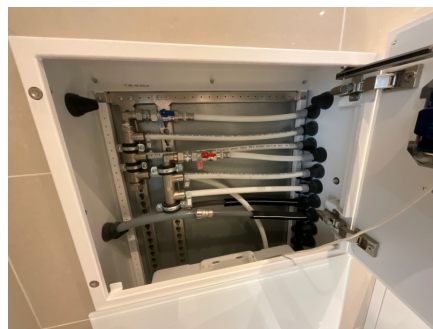
## TG 1 Vannledninger

Innvendige vannledninger er av plast (rør i rør). Det er besiktiget i rørskap over toalettene.

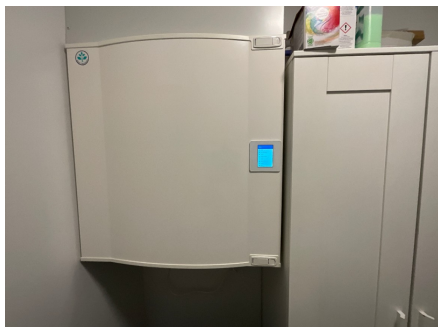
## TG 1 Ventilasjon

Leiligheten har balansert ventilasjon.

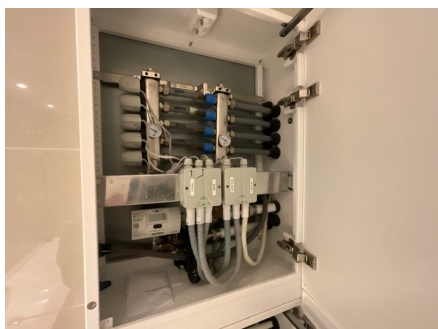
I leiligheten er det vannbåren varme i gulvene i stue/kjøkken, gang og badene.

Inspeksjonen innebærer å sjekke etter lekkasjer i koblinger på synlige deler. Ventilert ikke funksjonstestet, årlig kontroll av denne typen anlegg må forventes.

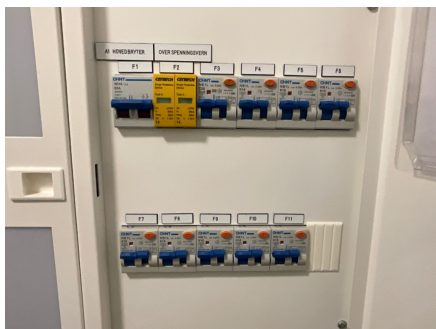
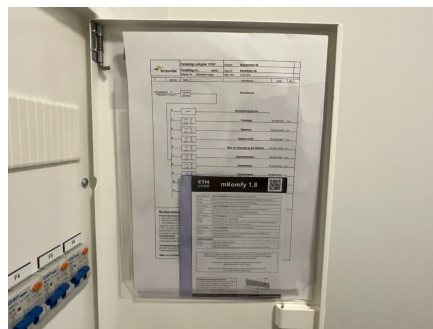
## Inntak og sikringsskap

10. Er det tegn på at kabelinnføringer og hull i inntak og sikringsskap ikke er tette, så langt dette er mulig å sjekke uten å fjerne kapslinger?  
**Nei**
11. Finnes det kursfortegnelse, og er den i samsvar med antall sikringer?  
**Ja**
12. Foreta en helhetsvurdering av det elektriske anlegget, dets alder, allmenne tilstand og fare for liv og helse. Bør det elektriske anlegget ha en utvidet el-kontroll?  
**Nei**
