# Tilstandsrapport

Fritidsbolig

Sameigevegen 1863 , 2930 BAGN

Befaringsdato: 29.01.2026

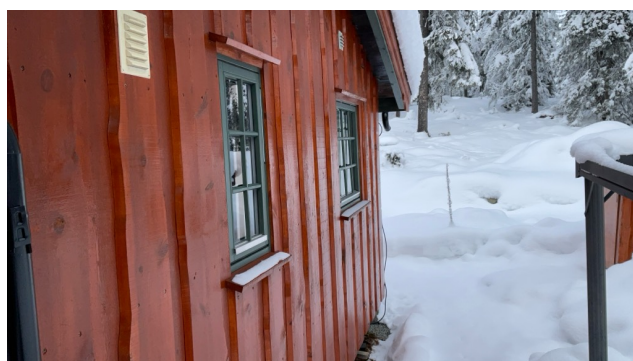
Takvann slippes på noen punkter rett ned på terreng ved bygget.

Det bør etableres et system for bortledning av vann fra taknedløp ved grunnmur for å unngå fuktskader på konstruksjonen over tid. Ved å føre takvann ned mot fundamentering vil en kunne forsterke frost/ tele som igjen fører til økte bevegelser i fundamenteringen.

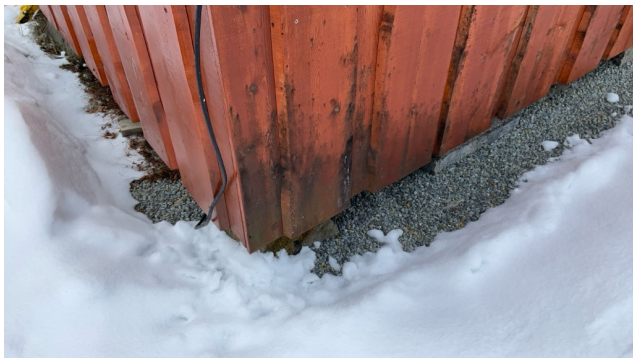
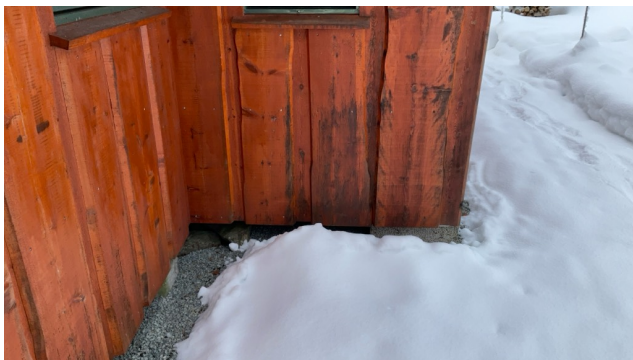
Begrenset lufting og tette lusinger kan føre til økt fuktbelastning, som igjen gir risiko for sopp- og muggdannelse samt redusert levetid på kledningen og underliggende konstruksjoner. Her er det registrert noe muggdannelse på utvendige overflater.

Tiltak for fjerning av muggdannelse/ svartsopp må gjennomføres.

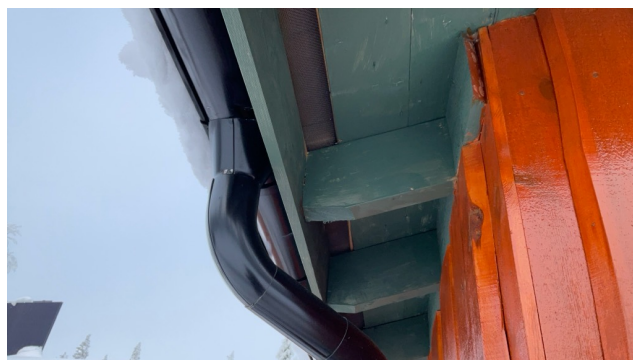
Luftespalte i gesims.

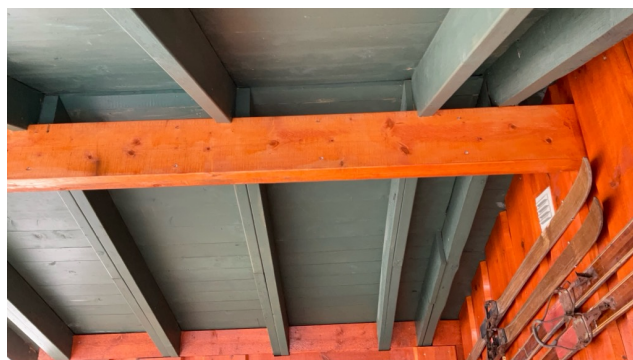
Sperrekonstruksjon ved inngang

Om mulig bør det innhentes dokumentasjon på lastdimensjonering for takkonstruksjonen. Manglende dokumentasjon medfører usikkerhet om konstruksjonens bæreevne og isoleringsevne, noe som kan gi økt risiko for skader ved store snølaste eller redusert energieffektivitet.

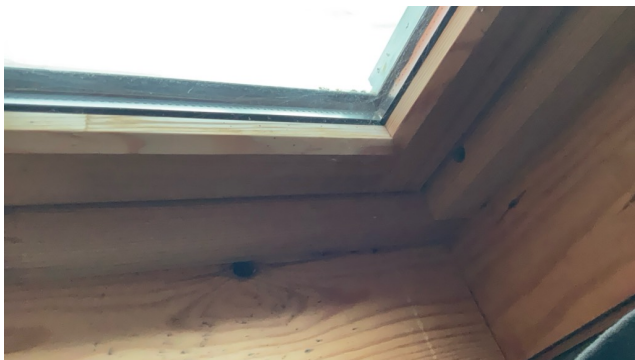
Eldre kobla vindu med misfarging

Vinduet i soverom ved bad bør justeres for å sikre normal funksjon. Eldre koblete vinduer med misfarging grunnet kondensering bør vurderes nærmere, da dette kan føre til fuktskader og redusert levetid på vinduene. Tiltak bør iverksettes for å unngå ytterligere skade og sikre god brukervennlighet. Ved utskifting av vinduer anbefales det at det etableres beslag på trevannbrett for å forbedre avrenning.

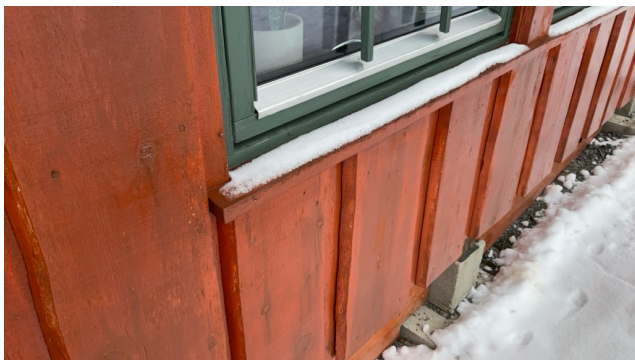
Utvendig løsning med vannbrett av tre

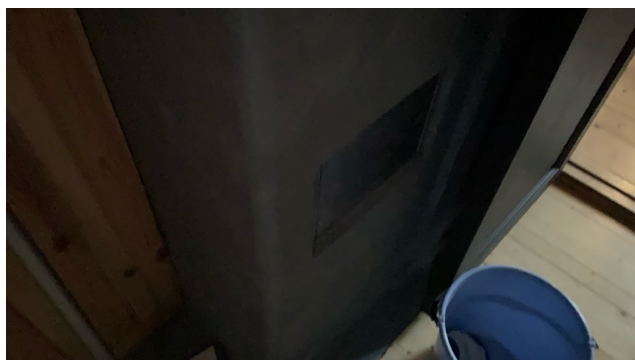
Manglende sikring under en side av åpen peis. Kort avstand fra peisside og til treverk. Det forutsettes at vangetykkelse er i henhold til gjeldene krav. På soveromssiden er det sprekkdannelse mellom brannmur og pipe.

Feieluke uten ildfast plate på gulv

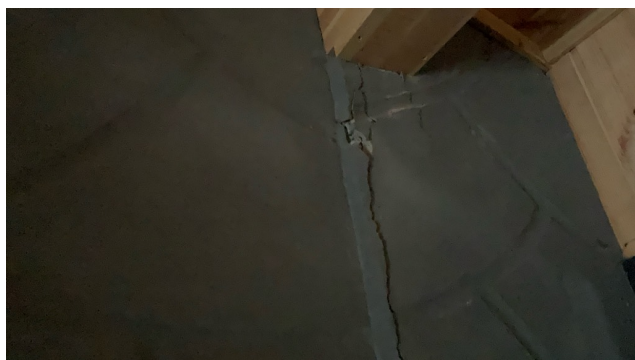
Sprekkdannelser mellom pipe og peis/ brannmur

Sprekkdannelse mellom brannmur og pipe på soveromssiden bør utbedres for å hindre utvikling og eventuell skade på pipeløp.

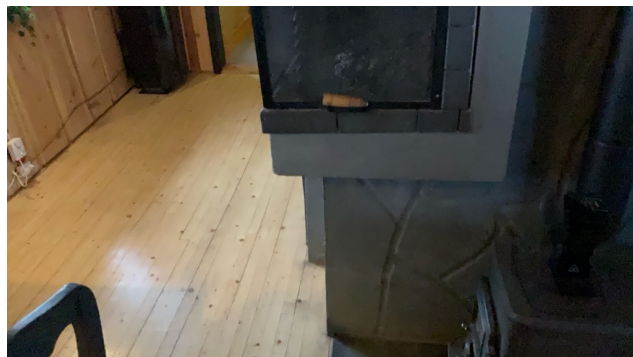
Åpen pais uten plate på gulv rundt åpning.

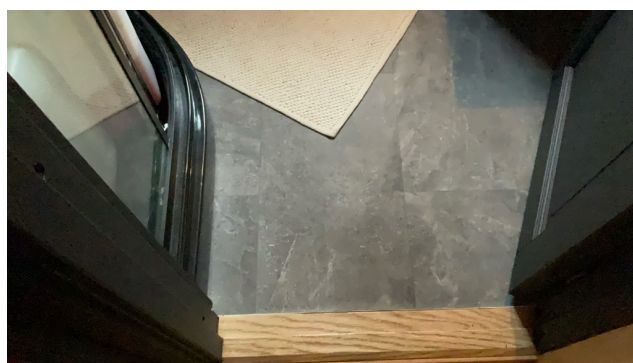
- Det er påvist avvik i fallforhold til sluk i forhold til krav i forskrift på byggetidspunktet.

Det er registrert fall bort fra sluk mot dør.

Deler av gulvet har fall bort fra sluk, noe som kan føre til at vann ikke ledes effektivt til sluket og dermed øker risikoen for vannskader i konstruksjonen. Utbedring bør vurderes for å redusere denne risikoen.

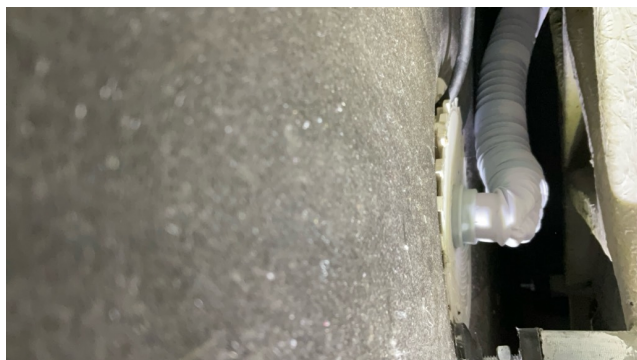
Plastsluk i gulv under dusjkabinett

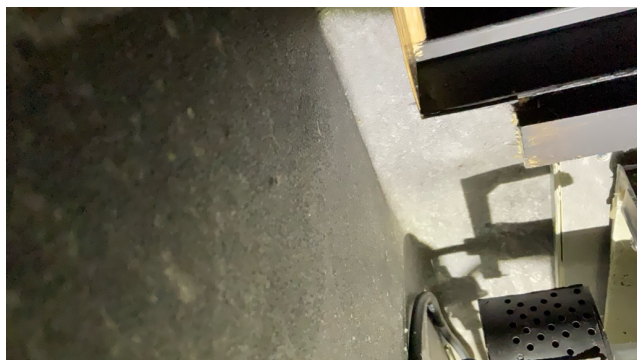
Membran med opprett på vegg

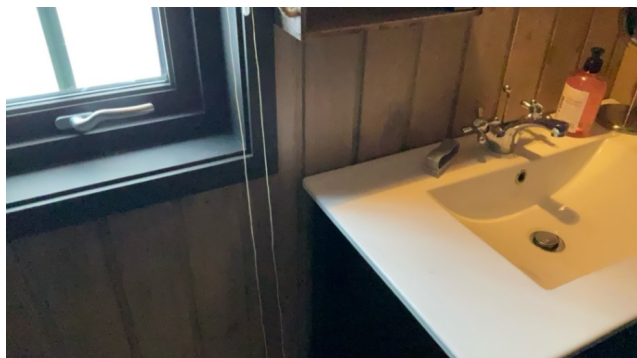
Det er ikke registrert eller dokumentert membran i våtsoner ved servant. Deler av våtsoner ved dusjkabinett mangler fuktsikring / membran.

Manglende membran og dokumentasjon medfører økt risiko for fuktskader i konstruksjonen, noe som kan føre til kostbare utbedringer og redusert levetid på bygningsdelene.

Manglende membran / fuktsikring våtzone ved vask

Det bør etableres og dokumenteres membran i alle våtsoner, spesielt ved servant og dusjkabinett, for å sikre tilstrekkelig fuktsikring.

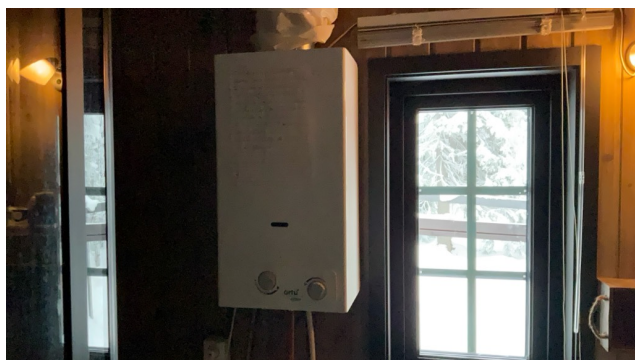
Vannvarmer montert rett på trevegg.

Det bør monteres brannhemmende plate eller annet brannsikket materiale på veggen bak propanvarmeren for å redusere risikoen for brannspredning ved eventuell overoppheting eller feil på varmeren. Manglende brannsikring kan medføre økt fare for brann og skade på bygningen.

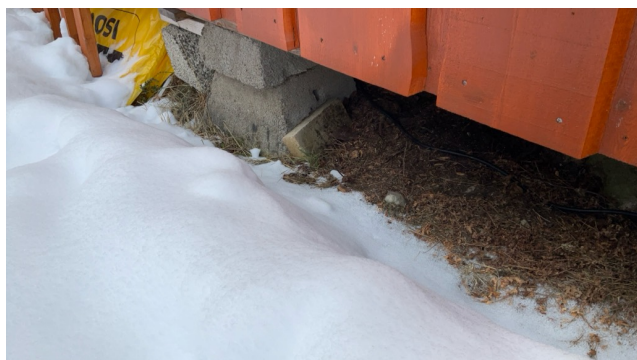
Manglende tiltak vil øke risiko for fuktproblemer, tele og skader på konstruksjonen som følge av vannansamling rundt fundamentet.

Det bør utføres tiltak for å justere terrenget slik at vann ledes bort fra bygget og fundamentet.

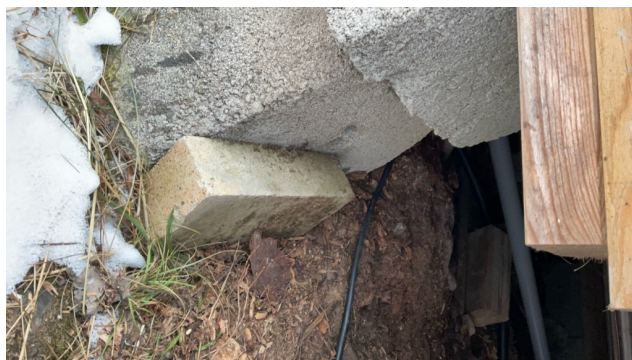
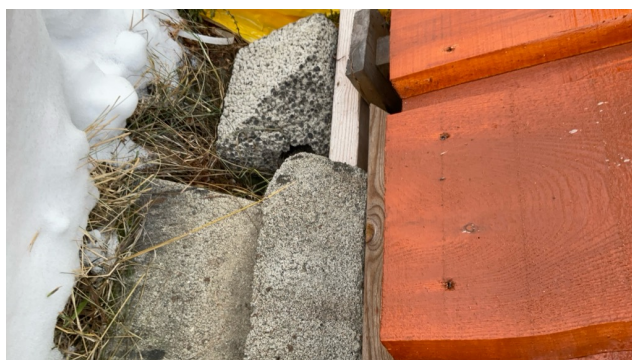
Konsekvensen av manglende utbedring er økt risiko for ytterligere bevegelser i konstruksjonen, som kan føre til skader på bygget og redusert levetid.

Pilarer rett på terreng. Synlige skjevheter og setninger.

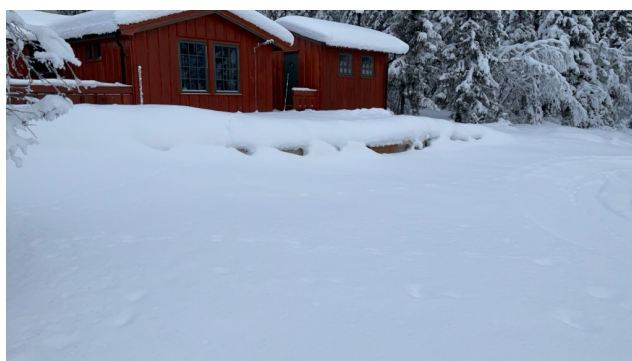
Manglende sikring medfører økt risiko for fallulykker og personskader.

Nedsnødd forstøtningsmur
