# Tilstandsrapport

Fritidsbolig

Sameigevegen 1863 , 2930 BAGN

Befaringsdato: 29.01.2026

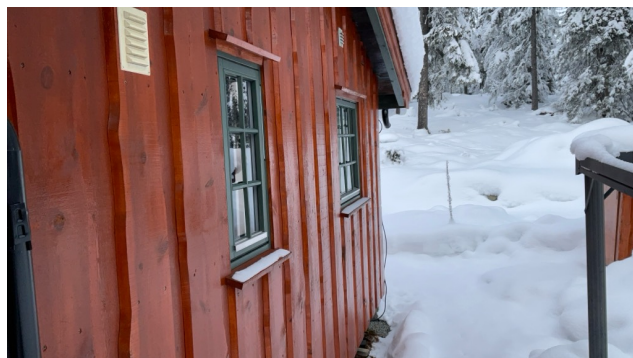
Takvann slippes på noen punkter rett ned på terreng ved bygget.

Det bør etableres et system for bortledning av vann fra taknedløp ved grunnmur for å unngå fuktskader på konstruksjonen over tid. Ved å føre takvann ned mot fundamentering vil en kunne forsterke frost/ tele som igjen fører til økte bevegelser i fundamenteringen.

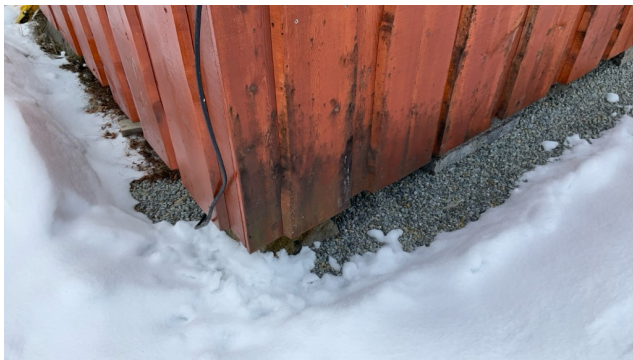
Begrenset lufting og tette lusinger kan føre til økt fuktbelastning, som igjen gir risiko for sopp- og muggdannelse samt redusert levetid på kledningen og underliggende konstruksjoner. Her er det registrert noe muggdannelse på utvendige overflater.

Tiltak for fjerning av muggdannelse/ svartsopp må gjennomføres.

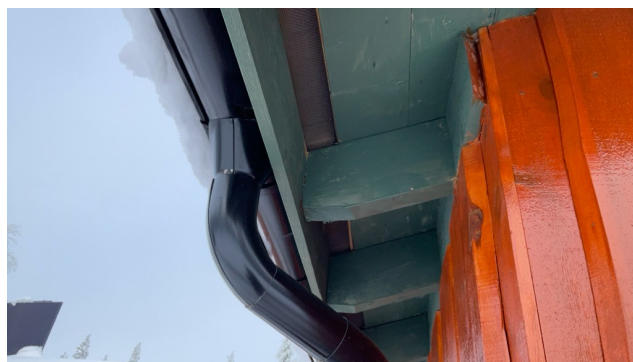
Luftespalte i gesims.

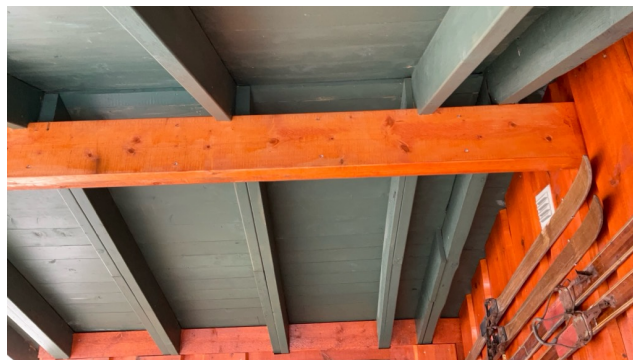
Sperrekonstruksjon ved inngang

Om mulig bør det innhentes dokumentasjon på lastdimensjonering for takkonstruksjonen. Manglende dokumentasjon medfører usikkerhet om konstruksjonens bæreevne og isoleringsevne, noe som kan gi økt risiko for skader ved store snølaste eller redusert energieffektivitet.

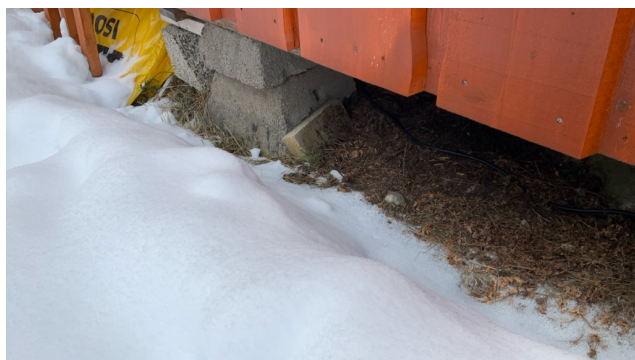
Bygget har drenering med naturlig avrenning på terreng.

Manglende tiltak vil øke risiko for fuktproblemer, tele og skader på konstruksjonen som følge av vannansamling rundt fundamentet.

Det bør utføres tiltak for å justere terrenget slik at vann ledes bort fra bygget og fundamentet.

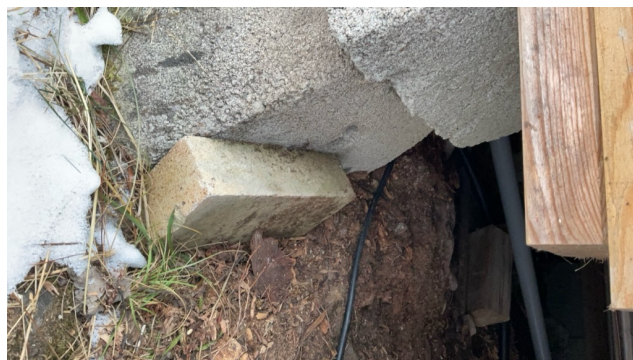
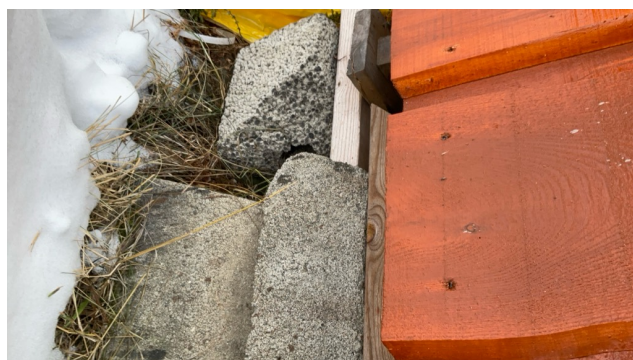
Konsekvensen av manglende utbedring er økt risiko for ytterligere bevegelser i konstruksjonen, som kan føre til skader på bygget og redusert levetid.

Pilarer rett på terreng. Synlige skjevheter og setninger.

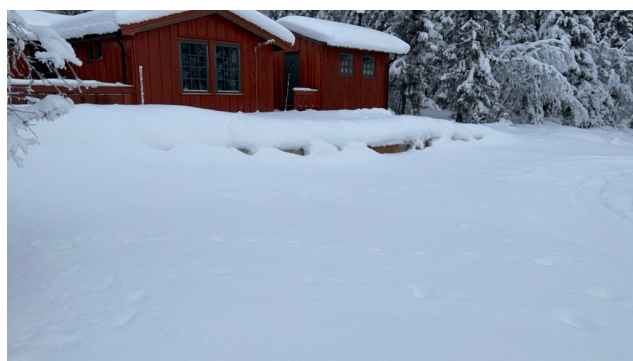
Manglende sikring medfører økt risiko for fallulykker og personskader.

Nedsnødd forstøtningsmur
