**Salgsobjekt:** Fritidseiendom  
**Eierform:** Eiet  
**Byggeår:** 1969  
**BRA-i/BRA Total** 68/80 kvm  
**Tomtstr.:** 1776.3 kvm  
**Soverom:** 3  
**Gnr./bnr.** Gnr. 48, bnr. 69  
**Oppdragsnr.:** 1201260004

# Koselig hytte med god plass og solrik terrasse. Fredelig område med flotte turmuligheter.

# Tilstandsrapport

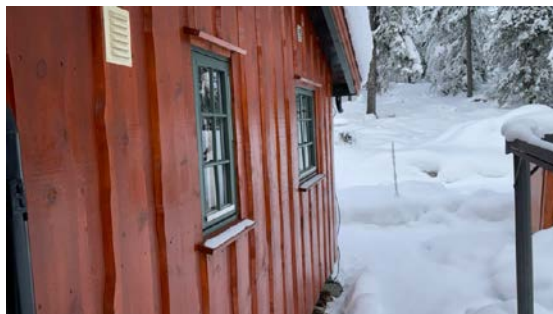
Takvann slippes på noen punkter rett ned på terreng ved bygget.

Det bør etableres et system for bortledning av vann fra taknedløp ved grunnmur for å unngå fuktskader på konstruksjonen over tid. Ved å føre takvann ned mot fundamentering vil en kunne forsterke frost/ tele som igjen fører til økte bevegelser i fundamenteringen.

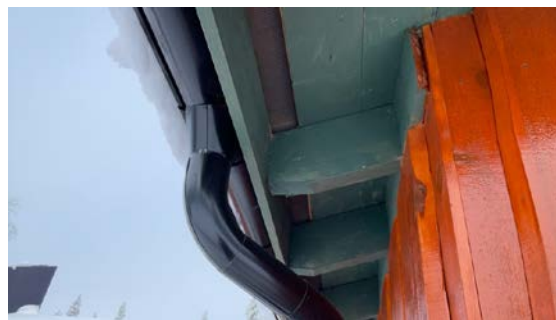
Luftespalte i gesims.

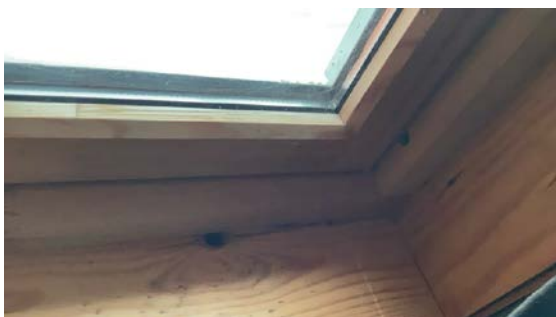
Eldre koblede vinduer med misfarging grunnet kondensering bør vurderes nærmere, da dette kan føre til fuktskader og redusert levetid på vinduene.

Eldre kobla vindu med misfarging

Ved utskifting av vinduer anbefales det at det etableres beslag på trevannbrett for å forbedre avrenning.

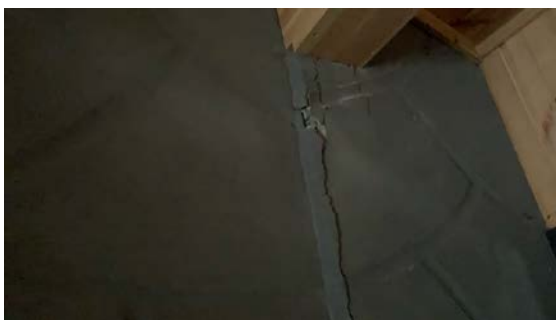
Sprekkdannelse mellom pipe og peis/ brannmur

Sprekkdannelse mellom brannmur og pipe på soveromssiden bør utbedres for å hindre

utvikling og eventuell skade på pipeløp.

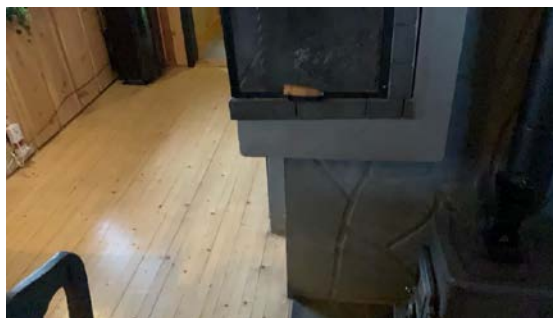
Åpen pais uten plate på gulv rundt åpning.

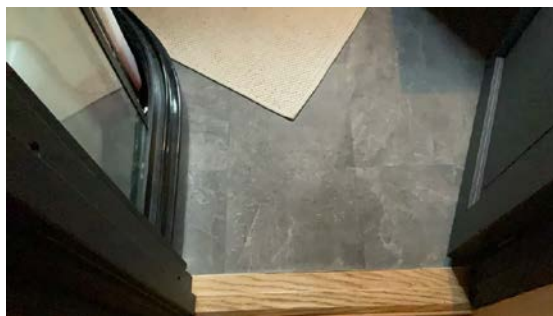
Det er registrert fall bort fra sluk mot dør.

Deler av gulvet har fall bort fra sluk, noe som kan føre til at vann ikke ledes effektivt til sluket og dermed øker risikoen for vannskader i konstruksjonen. Utbedring bør vurderes for å redusere denne risikoen.

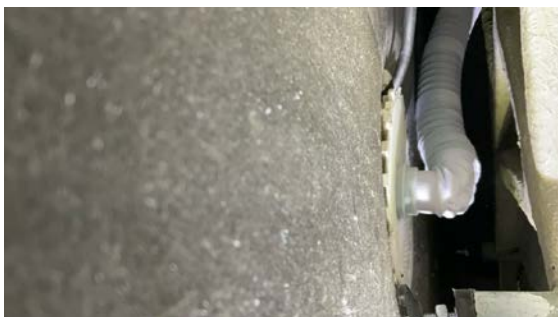
Plastsluk i gulv under dusjkabinett

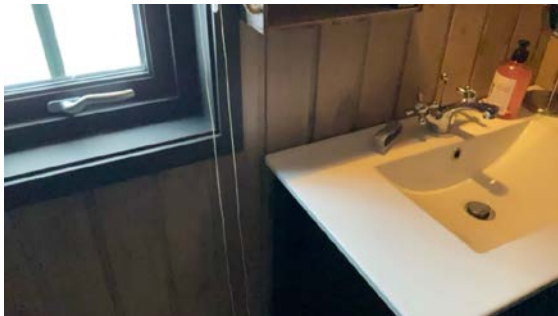
Det er ikke registrert eller dokumentert membran i våtsoner ved servant. Deler av våtsoner ved dusjkabinett mangler fuktsikring / membran.

Manglende membran / fuktsikring våtzone ved vask

Konsekvens/tiltak: Det bør etableres og dokumenteres membran i alle våtsoner, spesielt ved servant og dusjkabinett, for å sikre tilstrekkelig fuktsikring.

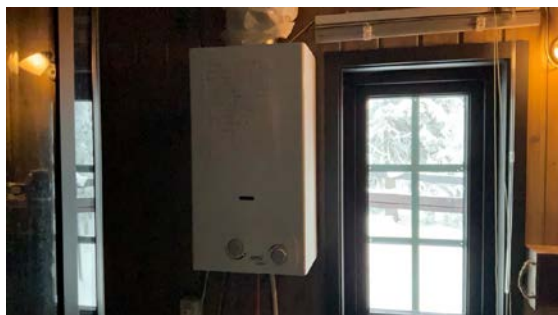
Vannvarmer montert rett på trevegg.

Det bør monteres brannhemmende plate eller annet brannsikket materiale på veggen bak propanvarmeren for å redusere risikoen for brannspredning ved eventuell overoppheting eller feil på varmeren. Manglende brannsikring kan medføre økt fare for brann og skade på bygningen.

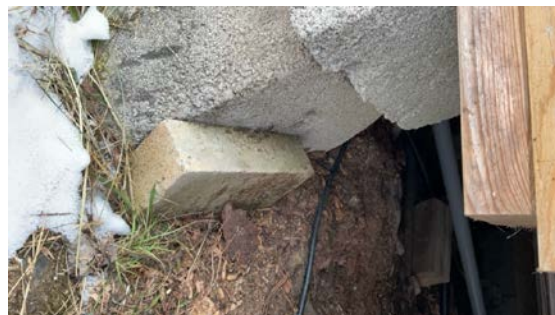
Pilarer rett på terreng. Synlige skjevheter og setninger.

Konsekvensen av manglende utbedring er økt risiko for ytterligere bevegelser i konstruksjonen, som kan føre til skader på bygget og redusert levetid.

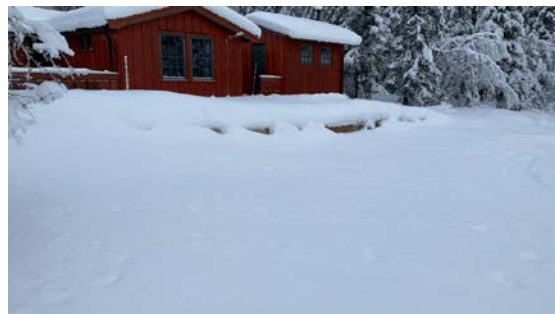
Nedsnødd forstøtningsmur

Det anbefales å etablere rekkverk på trapp ved hovedinngang og forstøtningsmur for å sikre trygg bruk. Manglende rekkverk kan føre til fall og personskade.
