# Tilstandsrapport

Leilighet

Jernalderveien 51B , 4041 HAFRSFJORD

Befaringsdato: 05.01.2026

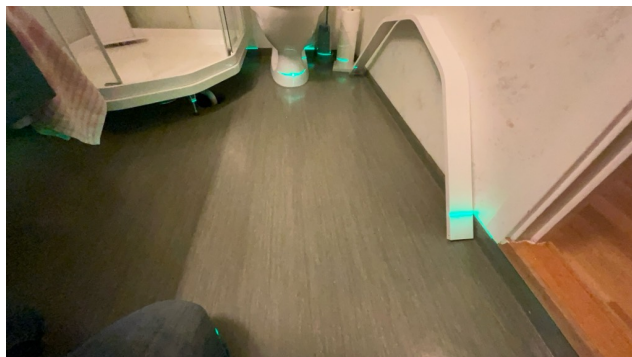
#### TG 2 Overflater Gulv

Gulvet har vinylbelegg. Rommet har elektriske varmekabler. Fall er målt til 8 mm fra dør til sluk. Høydeforskjell fra toppen av sluket til toppen av membranen ved dørterskelen er 75 mm.

- Det er påvist avvik i fallforhold til sluk i forhold til krav i forskrift på byggetidspunktet.

- Til tross for avviket i fall/høydeforskjell til sluk, vil gulvet fortsatt kunne lede vann mot sluket, men med redusert effektivitet. Dette kan potensielt øke risikoen for vannansamling i enkelte områder av badet.
- Et bad med manglende/ redusert fall til sluk blir mindre funksjonelt og sikkert for brukeren. Dette kan medføre stående vann på gulvet, vann som ikke ledes effektivt til sluket, økt risiko for at vann renner ut av rommet og redusert sklisikkerhet på gulvet.

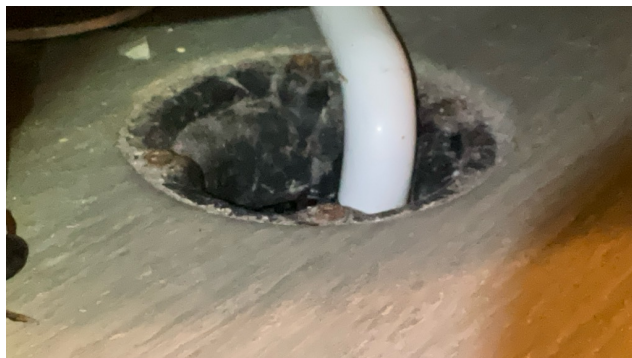
#### TG 2 Sluk, membran og tettesjikt

Det er plastsluk og synlig vinylbelegg som tettesjikt.

- Mer enn halvparten av forventet brukstid er passert på membranløsningen.
- Mer enn halvparten av forventet brukstid er passert på slukløsningen.

Konsekvensen av å ikke utbedre er økt risiko for lekkasjer og fuktskader i tilstøtende konstruksjoner, da eldre membran og sluk kan miste sin funksjon over tid.

- Sluket må sjekkes og rengjøres jevnlig.
- Overvåk tilstanden jevnlig. For å få tilstandsgrad 0 eller 1 må slukløsningen skiftes ut og sannsynligvis må også membransjiktet skiftes/utbedres. Det er imidlertid vanskelig å si noe om tidspunktet for når dette er nødvendig.
- Eldre sluk av plast er ofte utsatt for lekkasjer og særlig i overganger. Eventuelle lekkasjer kan medføre fuktskader på tiliggende konstruksjoner.
- Det er viktig å merke seg at levetiden til en membran varierer basert på kvalitet, installasjon og bruk. Eldre membraner kan bli sprø og sprekke opp, noe som fører til at de mister sin vanntettende funksjon. Dette kan resultere i vannlekkasjer gjennom vegger og gulv og fuktskader.

Membran og sluk bør overvåkes jevnlig, og det må påregnes utskifting for å oppnå tilfredsstillende tilstand.

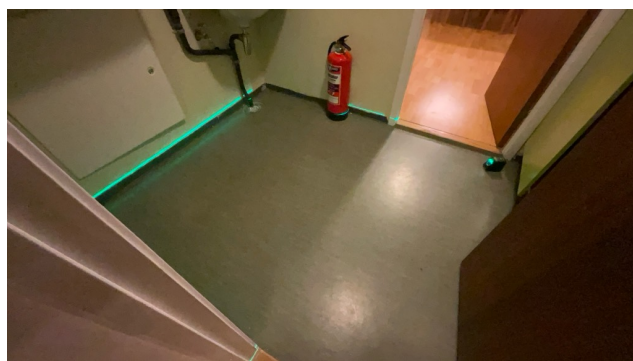
### ! TG 3 Sluk, membran og tettesjikt

Det er plastsluk og synlig vinylbelegg som tettesjikt.

- Det er påvist mangelfull/feil utførelse rundt rørgjennomføringer e.l. som gir fare for fukt i konstruksjonen i våtsone.
- Det er påvist tegn på utettheter på våtrommet.
- Mer enn halvparten av forventet brukstid er passert på membranløsningen.
- Mer enn halvparten av forventet brukstid er passert på slukløsningen.

Det er utettheter i hjørner over gulv som kan føre til av eventuelt vann på gulv kan forårsake skader i underliggende konstruksjoner.

- Eldre sluk av plast er ofte utsatt for lekkasjer og særlig i overganger. Eventuelle lekkasjer kan medføre fuktskader på tilliggende konstruksjoner.
- Våtrommets tettesjikt/membran står foran utbedring/utskiftning.

- Overvåk konstruksjonen jevnlig. For å få tilstandsgrad 0 eller 1 må løsningen utbedres, men tidspunktet for når dette er nødvendig er vanskelig å si noe om.
- Konsekvensen er at det kan oppstå fuktskader i konstruksjonen bak overflatematerialet. Vann kan trenge inn gjennom utette rørgjennomføringer og forårsake fuktskader ved fukttilførsel gjennom enten bruksvann eller lekkasjevann.
- Det er viktig å merke seg at levetiden til en membran varierer basert på kvalitet, installasjon og bruk. Eldre membraner kan bli sprø og sprekke opp, noe som fører til at de mister sin vanntettende funksjon. Dette kan resultere i vannlekkasjer gjennom vegger og gulv og fuktskader.

Det bør gjennomføres utbedring av utettheter i hjørner for å hindre at vann trenger inn i underliggende konstruksjoner.

**Kostnadsestimat: 100 000 - 200 000**

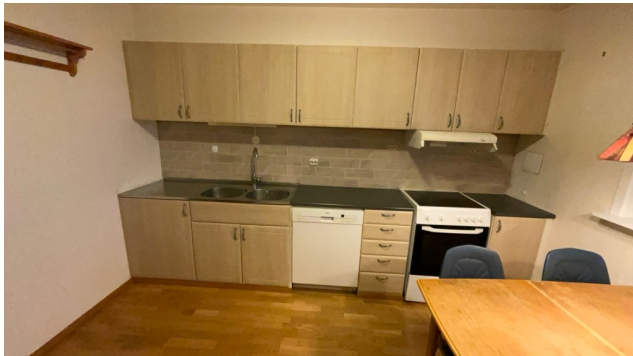
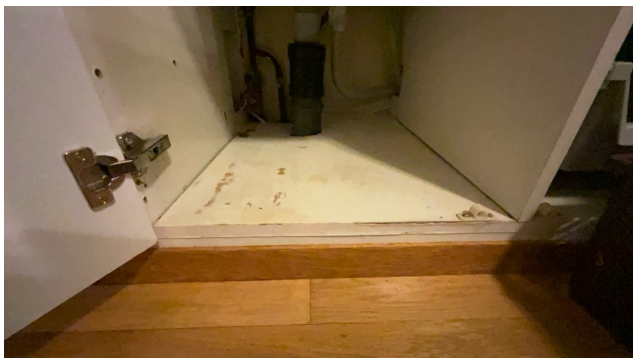
### ! TG 2 Overflater og innredning

- Det er påvist at overflater har noe skader.

Det er påvist fuktskader i bunnplate i benkeskap, samt mindre bruksslitasje for øvrig på innredningen.

- Det må foretas lokal utbedring.

Det bør foretas utbedring av fuktskader i bunnplaten i benkeskapet for å hindre videre skadeutvikling og risiko for mugg- og råteskader. Mindre bruksslitasje på innredningen vurderes å ha lav konsekvens, men bør følges opp ved behov.

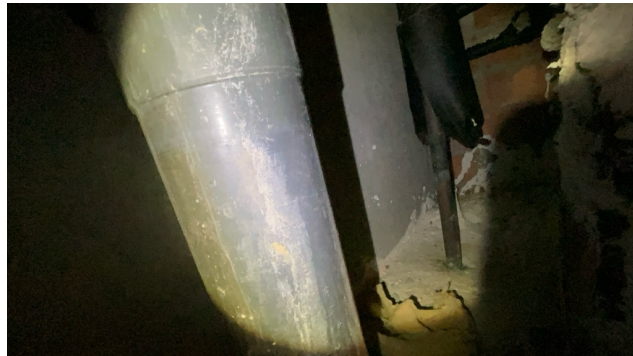
### TG 2 Vannledninger

Innvendige vannledninger er av kobber.

- Mer enn halvparten av forventet brukstid er passert på innvendige vannledninger.

- I forbindelse med oppgradering av våtrom vil det være naturlig med utskifting av rør.
- Det er ikke behov for utbedringstiltak siden anlegget fungerer i dag, men ut ifra alder kan skader plutselig oppstå på eldre anlegg.

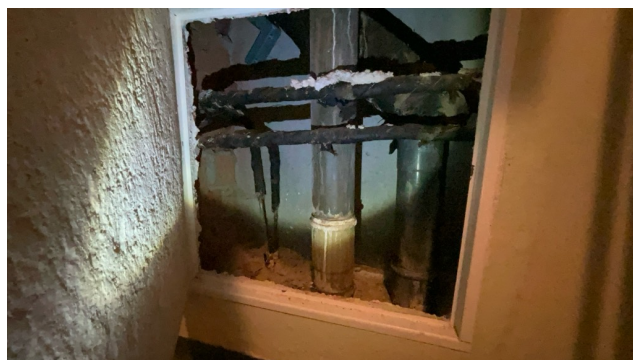
### TG 2 Avløpsrør

Det er avløpsrør av plast.

- Mer enn halvparten av forventet brukstid er passert på innvendige avløpsledninger.

- Det er ikke behov for utbedringstiltak siden anlegget fungerer i dag, men ut ifra alder kan skader plutselig oppstå på eldre anlegg.
- I forbindelse med oppgradering av våtrom vil det være naturlig med utskifting av rør.

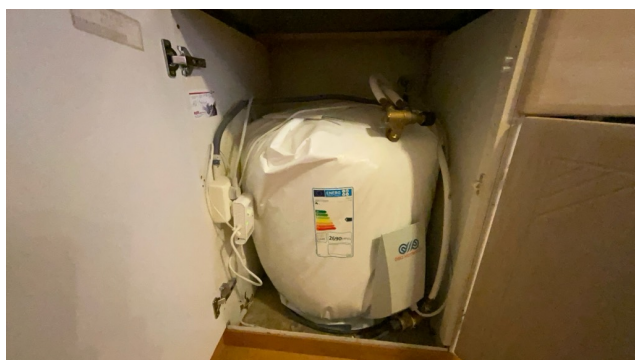
## TG 2 Varmtvannstank

Varmtvannstanken er på 100 liter.  
Montert av Rør Service AS i april 2018.

- Det er ikke påvist tilfredsstillende el-tilkobling av varmtvannstank iht. gjeldende forskrift.

- Det bør etableres tilfredsstillende el-tilkobling etter gjeldende forskrift.
