Tilstandsrapport

📍 Rolandsveien 985, 4536 BJELLAND

Oppdragsnr.: 20127-1729

Fritidsbolig - Byggeår: 2006

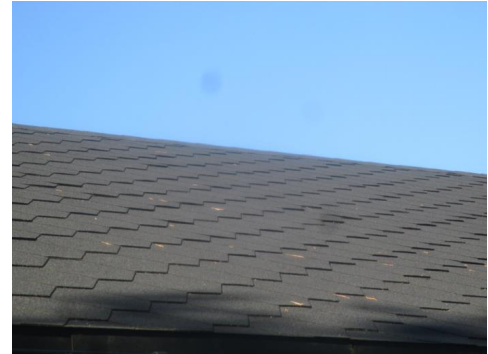
- Mer enn halvparten av forventet brukstid er passert på taktekkingen.

Selve tekkingen har normal slitasje.

- Overvåk tilstanden jevnlig. For å få tilstandsgrad 0 eller 1 må tekkingen skiftes ut, men tidspunktet for når dette er nødvendig er vanskelig å si noe om.

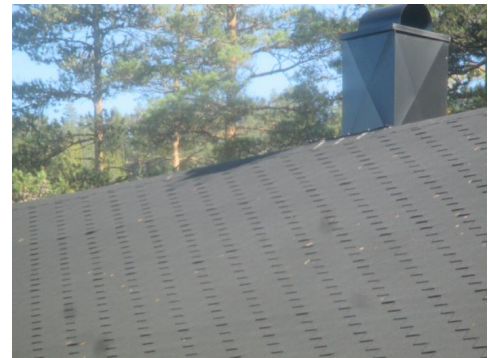
Deler av taktekkingen.

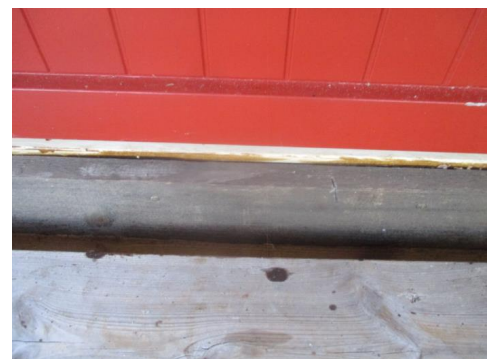
- Det er avvik:
Skulle ha vært et utvendig svillbeslag på ytterdører.

Utvendige svillbeslag på ytterdører mangler.

Anbefaler at utvendig svillbeslag blir montert.

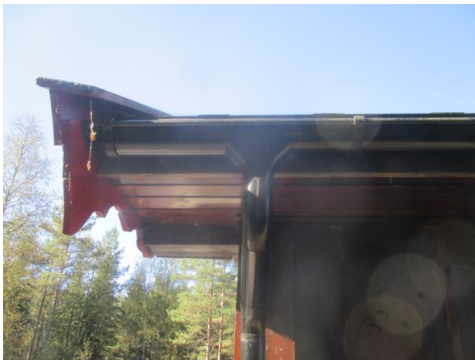
krenner og nedløp av stål er funnet i bra stand. Pipe er blitt helbeslått over tak.

Takrenner med tilhørende deler.

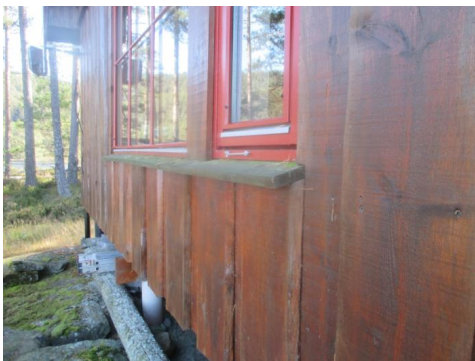
Deler av kledningen med tilhørende belistninger.

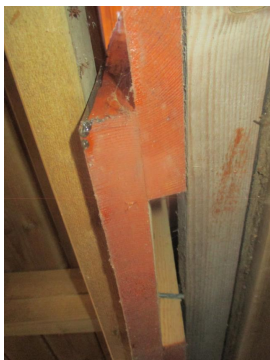
Tilgang på luft bak kledningen.

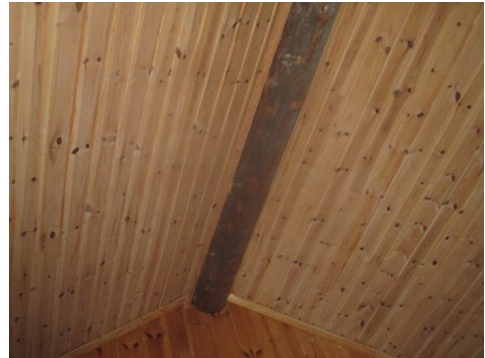
Lukket takkonstruksjon i stue.

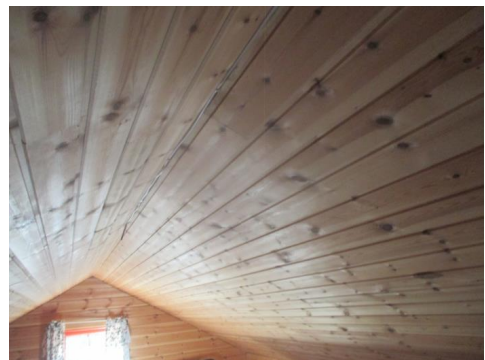
Takkonstruksjonen på hems.

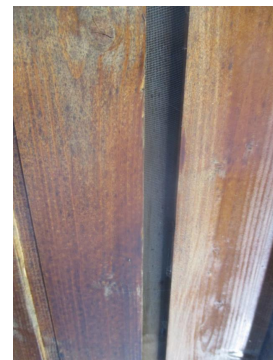
Luftespalter i gesimsen for tilgang på luft til lukket takkonstruksjon.

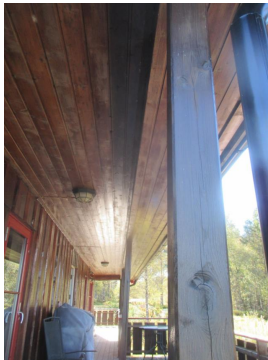
Søyler til takkonstruksjonen ved overbygg på siden ved inngangsparti er noe ute av lodd.

Søylen er ute av lodd.

Fungerer med dette avviket.

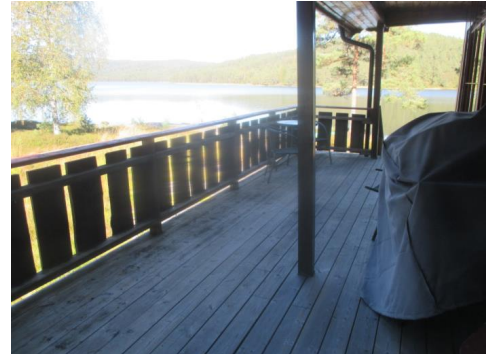
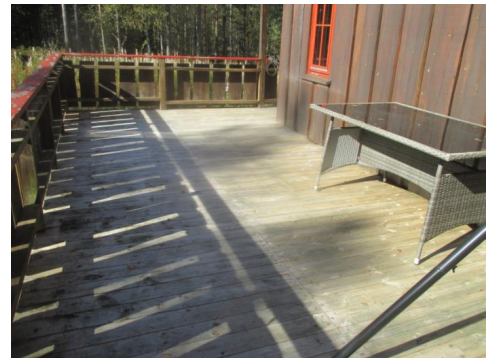
- Rekkverket er for lavt i forhold til dagens krav til rekkverkshøyder.

Deler av terrasse på siden ved inngangsparti.

Er blitt noe utvidet.

- Det er ikke krav om utbedring av rekkverkshøyde opp til dagens forskriftskrav.

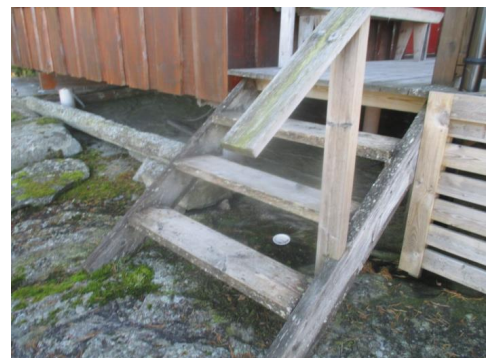
- Åpninger i rekkverk er ikke i henhold til krav i dagens forskrifter.

Enkel trapp til terrasse.

- Det er ikke krav om utbedring av åpninger i rekkverk til dagens forskriftskrav.

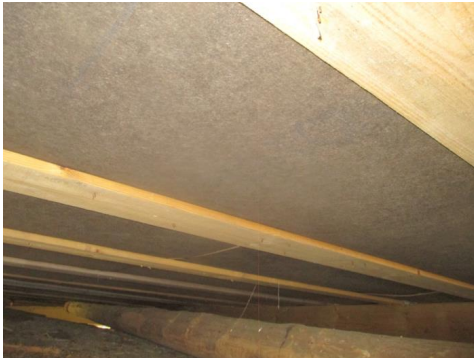
Etasjeskiller er av trebjelkelag i mellom etasjer og underliggende stubbloft i hovedetasjen.
Ble målt en høydeforskjell på 8 mm, målt igjennom hele stuen.

Deler av underliggende stubbloft.

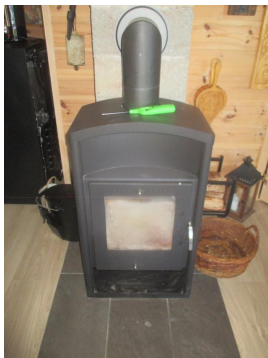
Vedovn.

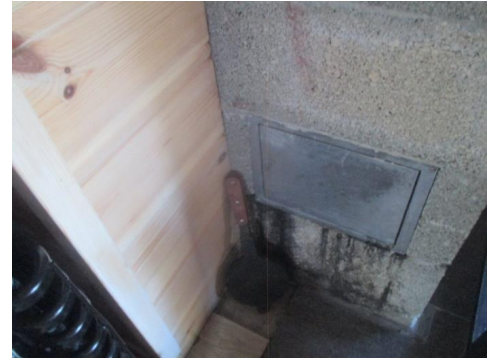
- Det er påvist brennbart materiale nærmere enn 300 mm fra sotluke/feieluke.

Sotluke nær brennbart materiale

- Det må foretas tiltak for å lukke avviket.

Kostnadsestimat: Under 10 000

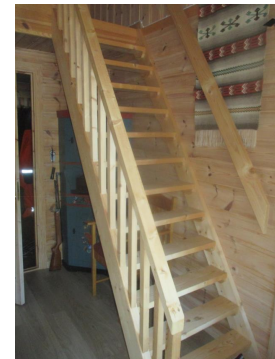
Plassbygget trapp til hems.

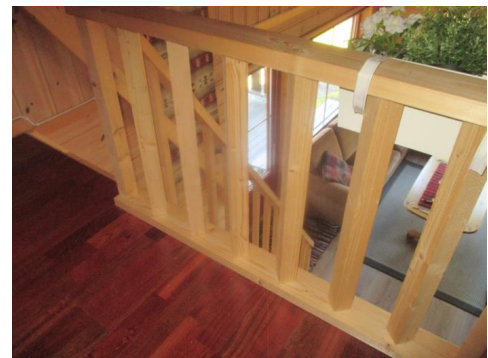
- Rekkverkshøyder er under dagens forskriftskrav til rekkverk i trapper.

Noe lav høyde rekkverk.

- Rekkverket er såpass lavt at det på grunn av sikkerhetsmessige forhold anbefales økning av høyde.

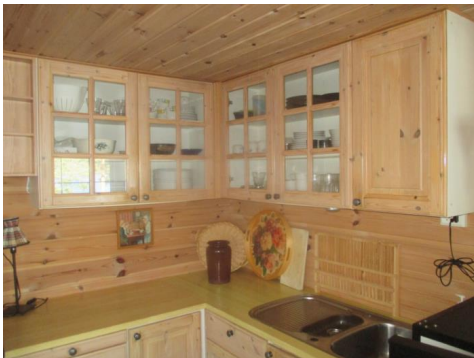
Deler av innredningen.

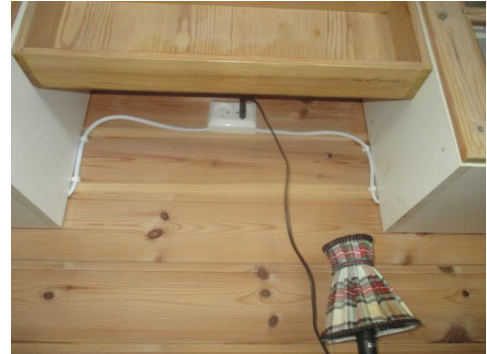
- Kun ventiler i vindu.

Ingen ventilator.

- Mekanisk avtrekk bør etableres.

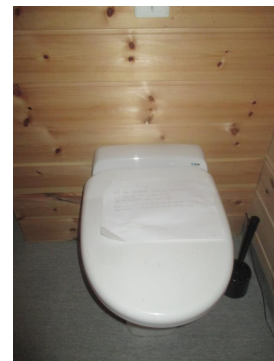
Jets vakumtoalett.

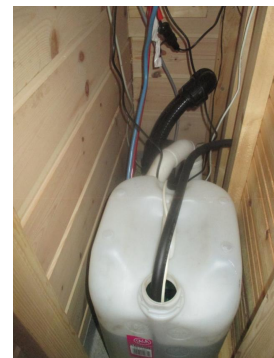
Vannbeholder og vakumpumpe.

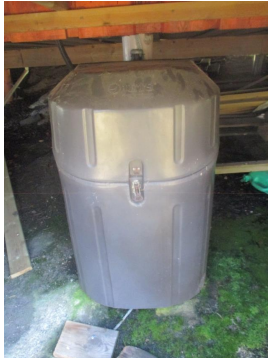
Underliggende tank som må tømmes ved jevne mellomrom.

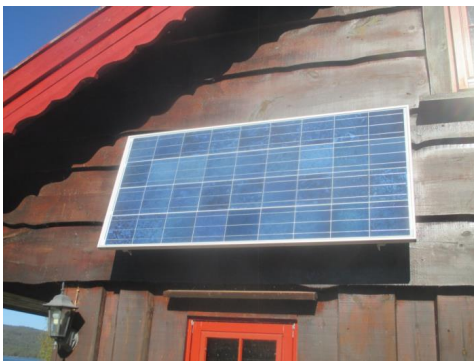
Noe eldre mindre solcellepanel.

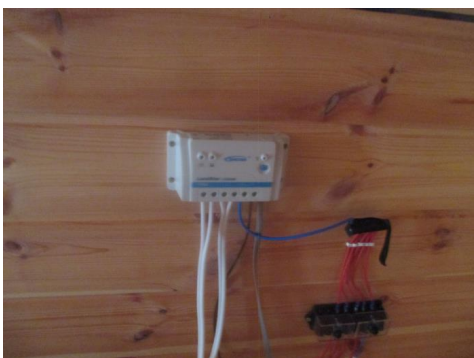
Regulator.

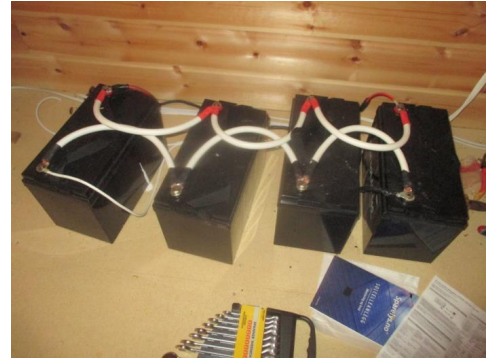
Batteribank.

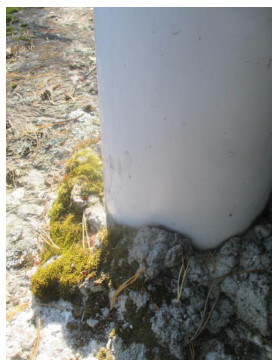
Støpt pilarer.

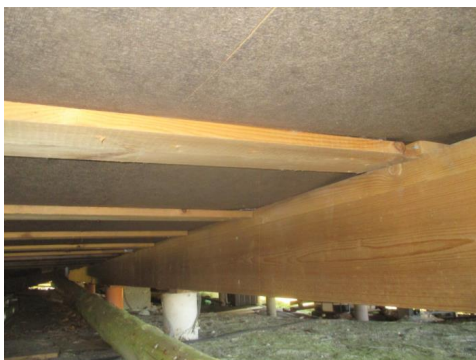
Langsgående dragere.

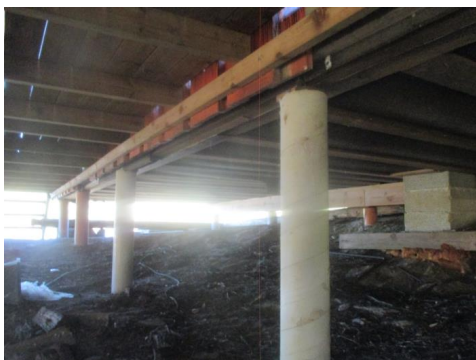
Deler av fundamenteringen.
