Tilstandsrapport

Enebolig

Arnold Rørholts veg 39, 2114 DISENÅ

Befaringsdato: 07.11.2024

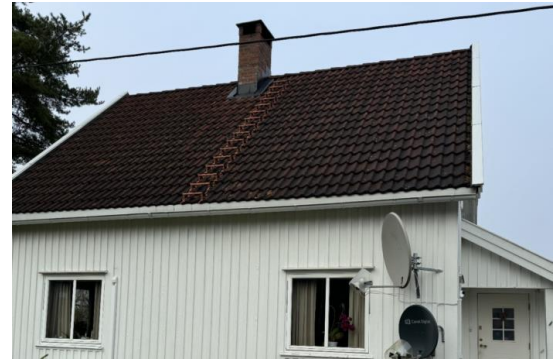
TG 2 Veggkonstruksjon

Veggene har bindingsverkskonstruksjon fra byggeår. Fasade/kledning har stående bordkledning.

Fungerende med avviket, men ved nyetablering av kledning må luftespalter etableres.

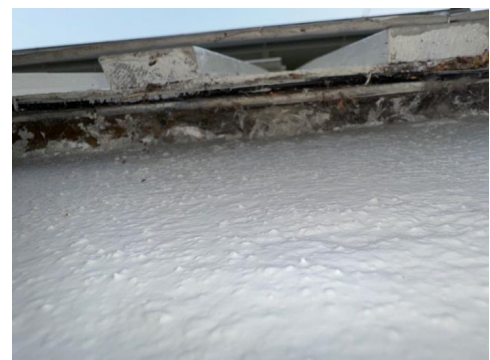
TG 2 Takkonstruksjon/Loft

Ytterligere undersøkelser gjelder særlig gjenbygde deler/skråtak av takkonstruksjon (naturlig å utføre ved utskiftning av takteking eller innvendig renovering).

Bygningsfysikken med ventilering av loft og fuktsperre mot bolig/oppvarmet del endrer seg ved utbedringer som etterisolering (konstruksjon uten dampsperre og sponisolering var vanlig for byggeåret)

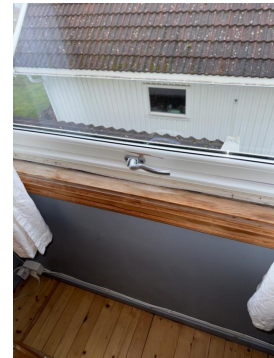
Ødelagt vrider

Utskiftning av ødelagt vrider/håndtak må påregnes

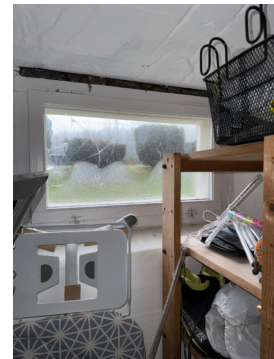
- Det er påvist noen glassruter som er punktert eller sprukne.
- Det er påvist andre avvik:

Sprukket/knust glass

- Vinduer med punkterte/sprukne glass må påregnes skiftes ut, enten hele vinduet eller kun selve glassene.

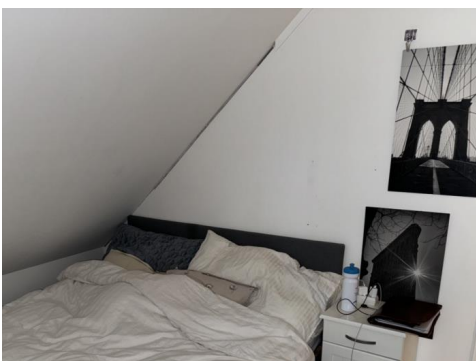
Manglende list på soverom.

- Det må foretas tiltak for å lukke avviket.

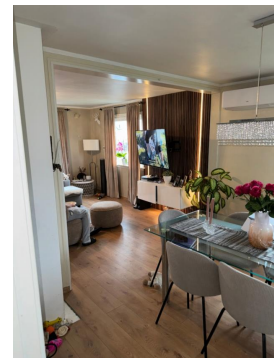
- Målt høydeforskjell på mellom 10 - 20 mm innenfor en lengde på 2 meter. Tilstandsgrad 2 gis med bakgrunn i standardens krav til godkjente måleavvik.
- Målt høydeforskjell på over 30 mm gjennom hele rommet. Tilstandsgrad 3 gis med bakgrunn i standardens krav til godkjente måleavvik.

Stuegulv med 29mm høydeforskjell over rommet

- For å få tilstandsgrad 0 eller 1 må høydeforskjeller rettes opp. Det vil imidlertid sjelden være økonomisk rasjonelt som et enkeltstående tiltak i en bolig som dette. Dersom boligen en gang skal renoveres, kan man vurdere slike tiltak.

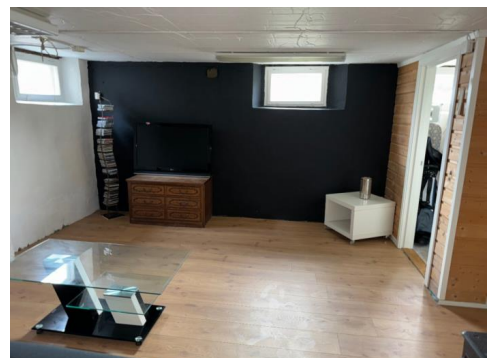
Kjellerstue med 37mm høydeforskjell over rommet

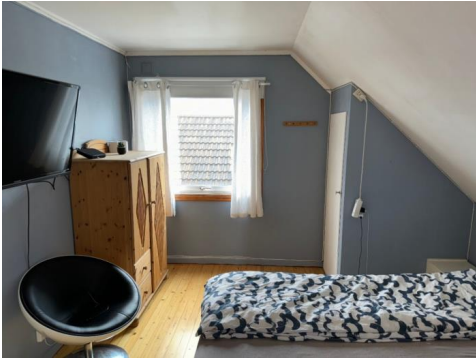
Hovedsoverom med 18mm høydeforskjell over rommet

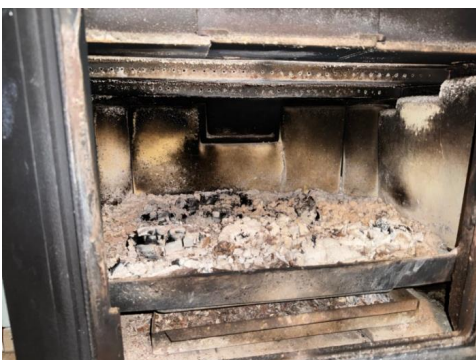
- Det er påvist sprekker i ildfast stein inne i ovnen.

Sprekker i ildfast stein i peisovn stue.

- Skadet stein i ovnen må skiftes ut for å lukke avviket.

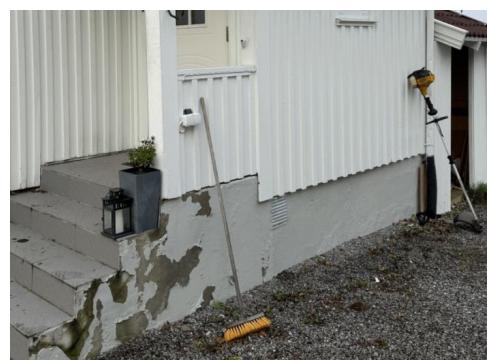
TG IU Krypkjeller

Bygningen har krypkjeller under betongdekke.

- Om mulig bør det forsøkes etablert adkomst til krypkjeller slik at den kan inspiseres. Dette er en utsatt konstruksjon.

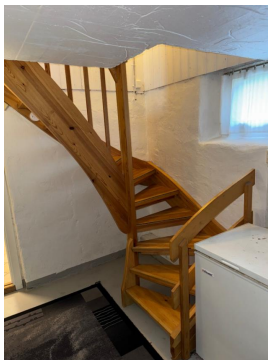
Kjellertrapp

- Håndløper bør monteres, men det var ikke krav på byggetidspunktet.

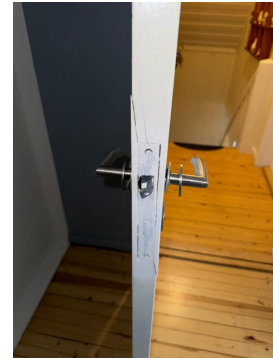
Gammel skade i dørbblad til hovedsoverom og løst dørhåndtak.

Dør med skade og løst håndtak fungerer med avviket med utbedring må foretas for å fjerne avviket.

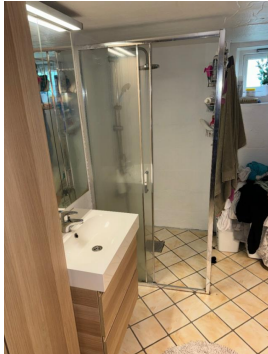
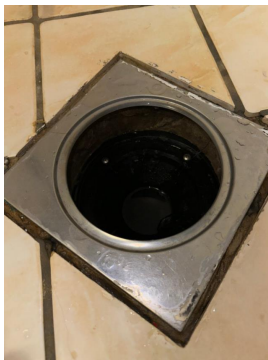
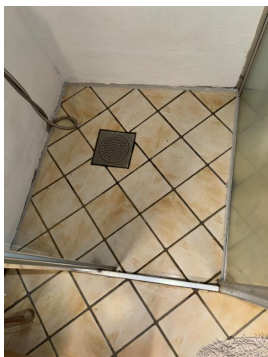
KJELLER > BAD/VASKEROM

Opprinnelig et gammelt bad som enkelt er modernisert av tidligere eiere en regi uten påvist bruk membran i gulv, vegger i dusjhjørne og andre våtsoner av åpent murverk uten fuksikre overflater/membran etc. Dusjhjørne m/sokkellist utgjør manglende tilgang til sluk for lekkasjevann på utsiden av dusjhjørne.

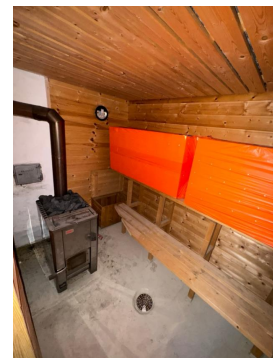
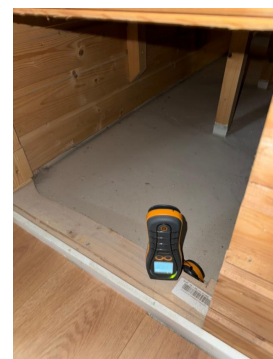
Badstuen er svært enkelt etablert i opprinnelig kjellerbod ved å kle murvegger med panel og betongdekke i tak med spilekledning/panel. Badstuen er feilkonstruert, ikke oppført som "rom i rommet" og mangler ventilasjon/luftespalter mot tilstøtende konstruksjoner. Det ble ikke påvist fuktskader på befæringsdato, men over tid kan dette oppstå som følge av mangelfull luftning.

Delevegg mot badstue med luke til gjennomgående vedkasse.

- Det må gjennomføres ytterligere undersøkelser.
- Ventilering i vegger må lages.

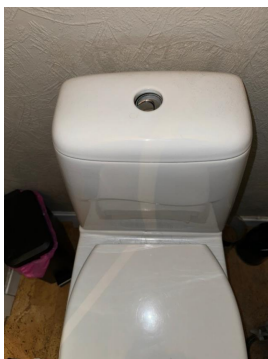
1. ETASJE > TOALETTROM

- Det er påvist riss/sprekker/skader på toalett.

Toalett må festes til gulv og skadet utstyr må skiftes/utbedres.

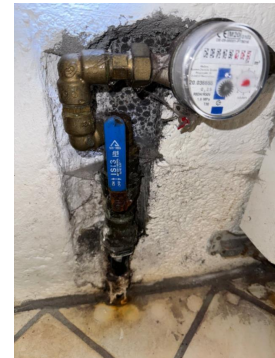
- Det er påvist at eventuelt lekkasjevann fra rør i rør system ikke ledes til sluk eller annen kompensere løsning.
- Mer enn halvparten av forventet brukstid er passert på innvendige vannledninger.
- Det drypper fra rørskjøter.

Påvist vannråper og fuktmerker på gulv under hovedkran.

Utette rørkoblinger må utbedres. Anlegget må sjekkes av fagperson, som må utføre eventuelle tiltak på anlegget.

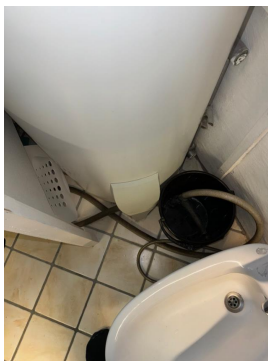
På grunn av sokkellist i forkant av sluk i dusjhjørnet mangler bereder tilfredsstillende avrenning.

Avrenning ført frem til bøtte.

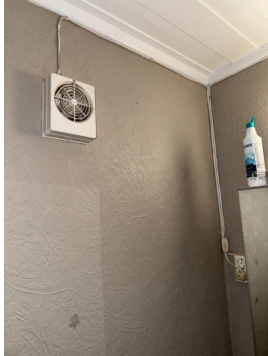
Ufagmessig tilkobling av vifte.

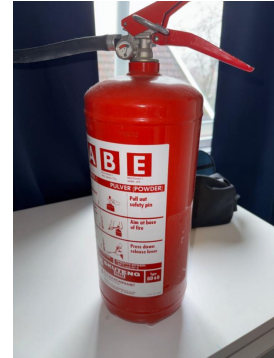
Brannslukker fra 2012 (over 10 år gml.)

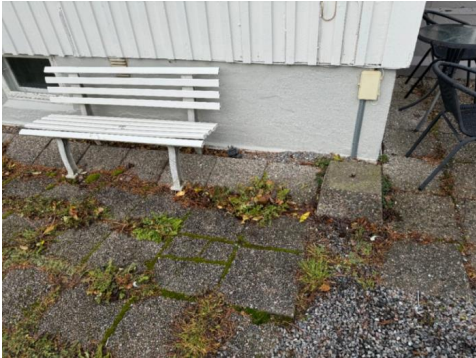
- Det er ukjent type/alder/løsning på drenering og tettesjikt på grunnmur.
- Utvendig tetting/fuktsikring av grunnmuren er avsluttet under utvendig terreng.

Utvendig tetting/fuktsikring av grunnmuren ligger under utvendig terreng i hjørnet mot sør-øst.

Terreng går over fuktsikring av grunnmur.

Tiltak lavtliggende fuktsikring, se Terrengforhold

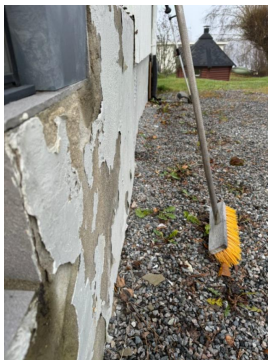
- Det er registrert horisontalriss som er symptom på jordtrykk.
- Det er registrert skråriss som er symptom på setninger.
- Det er registrert sprekker/deformasjon som gir grunn til å overvåke konstruksjonen.

Større deformasjon i grunnmur på vindfang. Mulig en trykkskade hvor sprekker grunnmur er tettet og overmalt.

Deformert grunnmur

- Det må gjennomføres ytterligere undersøkelser.

Overvåk konstruksjonen over tid. Ved endringer eller oppsprekking av murverk må utbedring/avstiving av grunnmur og masseskifte påregnes

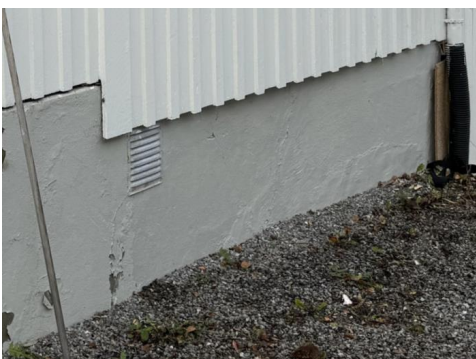
Synlig avtrykk etter utbedring av puss/sprekker i grunnmur

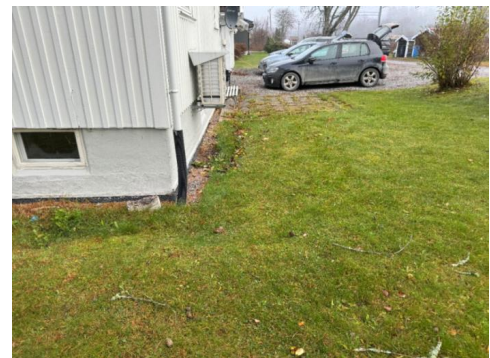
Terreng med feil fall inn mot bygningskropp

I forbindelse med terrengjustering bør en passe på å senke terreng slik at fuktsikringen/grunnmursplast ligger over terreng.
