Arnold Rørholts veg 39, 2114 DISENÅ

Hyggelig enebolig med idyllisk beliggenhet

Befaringsdato: 07.11.2024

Tilstandsrapport

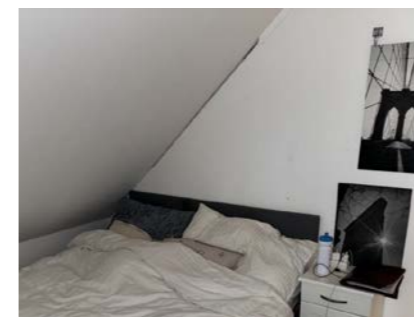
Manglende list på soverom.

- Det må foretas tiltak for å lukke avviket.

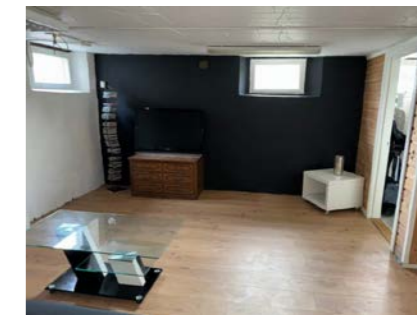
- Målt høydeforskjell på mellom 10 - 20 mm innenfor en lengde på 2 meter. Tilstandsgrad 2 gis med bakgrunn i standardens krav til godkjente måleavvik.
- Målt høydeforskjell på over 30 mm gjennom hele rommet. Tilstandsgrad 3 gis med bakgrunn i standardens krav til godkjente måleavvik.

Kjellerstue med 37mm høydeforskjell over rommet

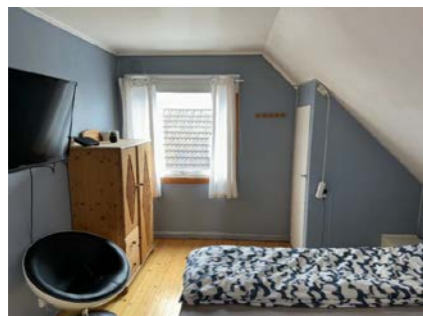
Hovedsoverom med 18mm høydeforskjell over rommet

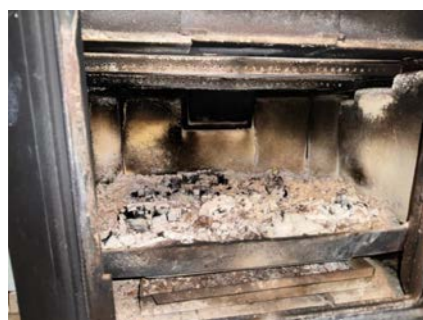
- Det er påvist sprekker i ildfast stein inne i ovnen.

Sprekker i ildfast stein i peisovn stue.

- Skadet stein i ovnen må skiftes ut for å lukke avviket.

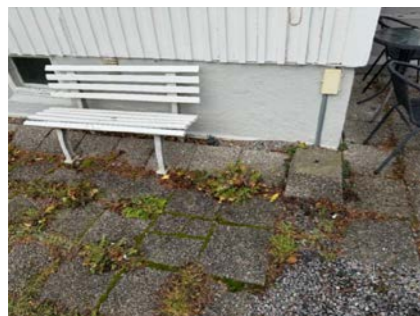
Utvendig tetting/fuktsikring av grunnmuren ligger under utvendig terreng i hjørnet mot sør-øst.

Terreng går over fuktsikring av grunnmur.

Tiltak lavtliggende fuktsikring, se Terrengforhold

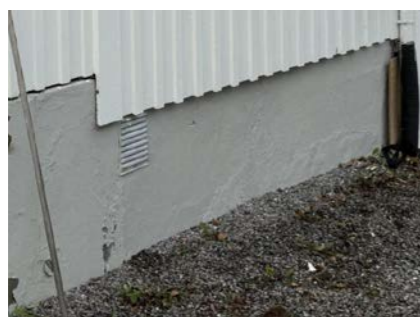
Større deformasjon i grunnmur på vindfang. Mulig en trykkskade hvor sprekker grunnmur er tett og overmalt.

Synlig avtrykk etter utbedring av puss/sprekker i grunnmur

Overvåk konstruksjonen over tid. Ved endringer eller oppsprekking av murverk må utbedring/avstiving av grunnmur og masseskifte påregnes

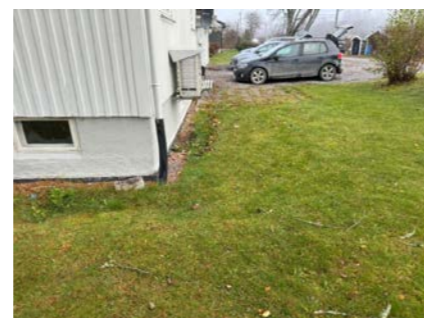
Terreng med feil fall inn mot bygningskropp

I forbindelse med terrengjustering bør en passe på å senke terreng slik at fuktsikringen/grunnmursplast ligger over terrenget.
