Tilstandsrapport

📍 Ragnhild Schibbyes vei 18 , 0968 OSLO

Befaringsdato: 26.03.2026

Boligbygg med flere boenheter - Byggeår: 1976

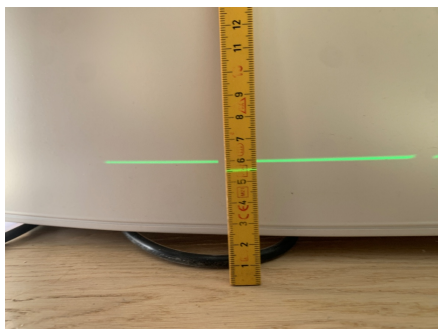
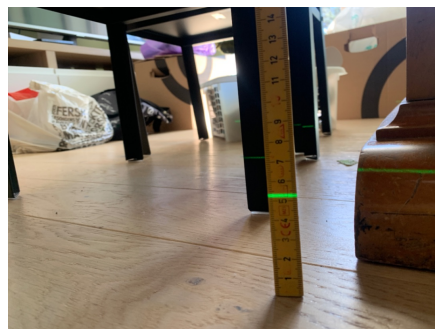
TG 2 Etasjeskille/gulv mot grunn

- Målt høydeforskjell på mellom 10 - 20 mm innenfor en lengde på 2 meter. Tilstandsgrad 2 gis med bakgrunn i standardens krav til godkjente måleavvik.

- For å få tilstandsgrad 0 eller 1 må høydeforskjeller rettes opp. Det vil imidlertid sjelden være økonomisk rasjonelt som et enkeltstående tiltak i en bolig som dette. Dersom boligen en gang skal renoveres, kan man vurdere slike tiltak.

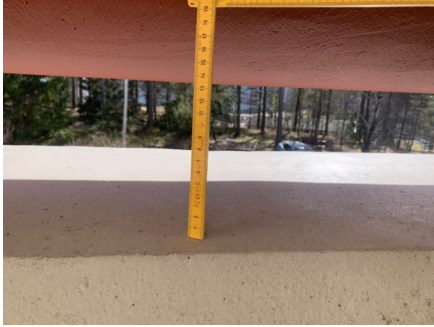
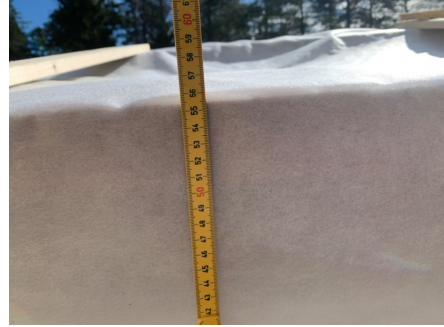
- Åpninger i rekkverk på balkong eller terrasse er ikke i henhold til krav i dagens forskrifter.

Gjelder på undersiden av støpt blomsterkasse

Det gjøres oppmerksom på lav høyde for rekkverk (støpt blomsterkasse)

Blomsterkasse fungerer som rekkverk. Lav høyde.

Det bør tettes så åpning ikke overstiger 10cm.
