Kristian Bakkens veg 5 A 2316 HAMAR

Tilstandsrapport Eierskifte

Boligtype: Enebolig

Byggeår: 1986

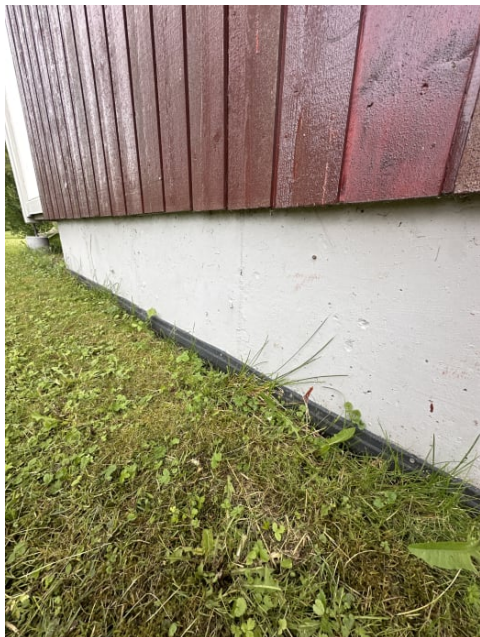
6.1 Drenering

Viser knotteplast med topplis utvendig.

Dreneringen/fuktsikring har nådd en alder som gjør tettheten usikker i tiden som kommer. Normal brukstid for en drenering anslås til å være ca 30 år.

Det er foretatt kontroll med fuktindikator mot tilgjengelige murflater/ gulv på grunn og hulltaking i utforet vegg. Undersøkelsen viser indikasjoner på svikt i dreneringen.

Det mangler, eller på grunn av alder er det sannsynlig at det mangler, utvendig fuktsikring av grunnmuren ved deler av kjeller/underetasje.

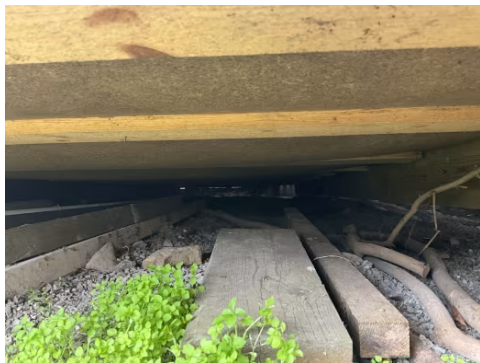
Organisk materiale i kryperom anbefales fjernet.

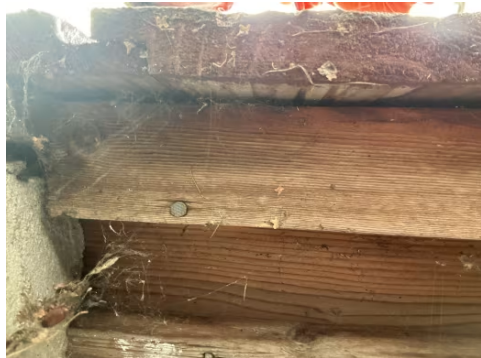
Kledningen er ikke luftet.

Det registreres manglende/dårlig lufting bak kledningen. Manglende eller dårlig lufting av kledning kan medføre fuktskader i veggen på grunn av sen uttørring av fukt i veggen som kan oppstå på grunn av inndriv av nedbør og kondensering.

Det bør foretas tiltak for å bedre lufting av kledningen.

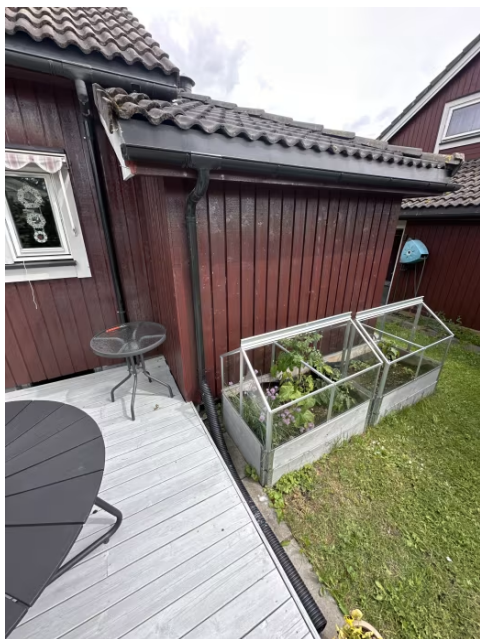
Viser nedløpsrør med etablert drensør.

Det ble registrert buling/skade i nedløpsrør som er et symptom på frostspreng.

Overvåk tilstanden jevnlig. For å få tilstandsgrad 0 eller 1 må beslag/renner/nedløp skiftes ut, men tidspunktet for når dette er nødvendig er vanskelig å si noe om.

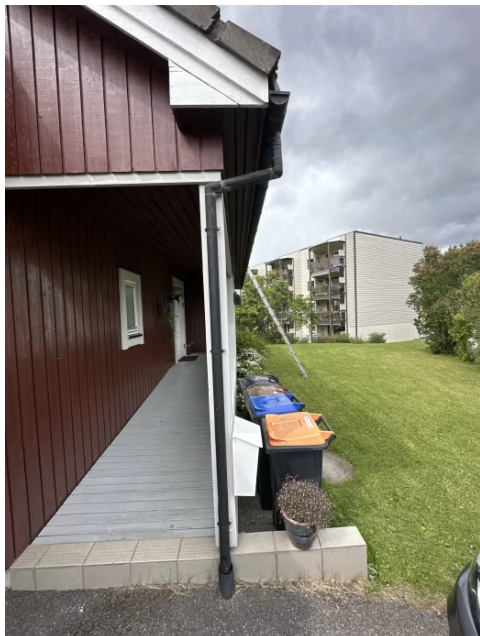
Nedløpsrør er ført til lukket avløp i grunnen. Avløpssystem i grunnen er ikke kontrollert.

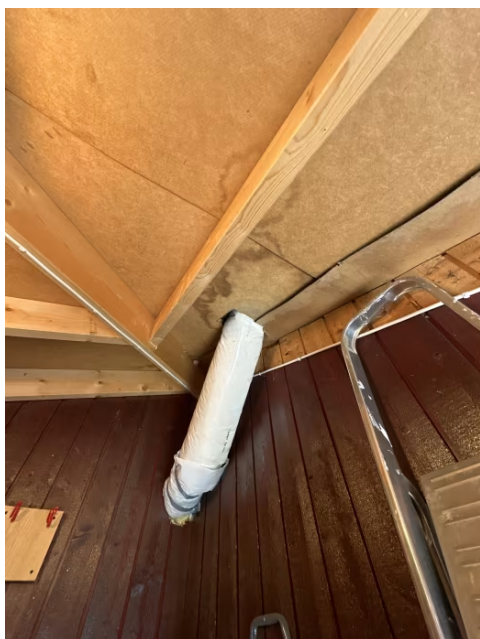
Det registreres fukstkjelder på sutaksplater. Antatt gjennomføring fra avtrekk på kjøkken. Anbefaler ytterligere undersøkelser.

Anbefaler ytterligere undersøkelser av luftehett på tak og gjennomføring.

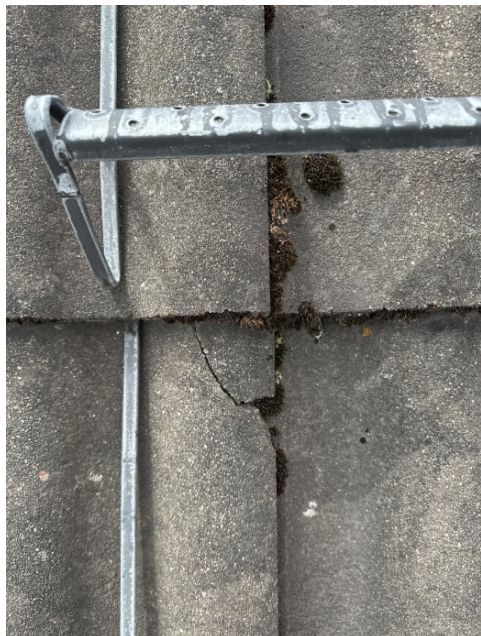
Det registreres knekte takstein og mosegroing.

Ut fra alder på takteking så bør det planlegges med utskifting av tekkingen i løpet av de nærmeste årene.

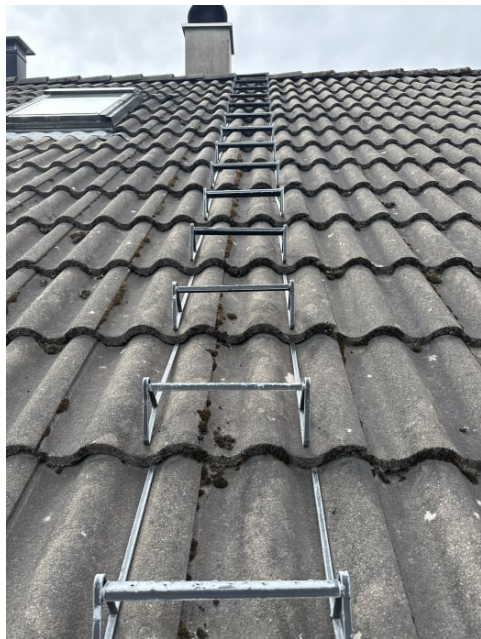
Viser stige på tak.

Er det krav til snøfanger?	Ja
Er det manglende og/eller feil/skader på snøfanger?	Ja
Er det krav til stige for adkomst feier?	Ja
Er det manglende stige/adkomst for feier og eller skader på stige?	Nei
Oppsummering av utstyr på tak	
<p>Feieplattform anbefales etablert. Ingen skader ble registrert ved stige.</p> <p>Takvinkelen er 27 grader eller mer og det vil være krav til montering av snøfangere.</p>	
Anbefalte tiltak / ytterligere undersøkelser anbefales	
Snøfanger må etableres for god personsikkerhet.	
Utbedringskostnader	10 000 - 50 000

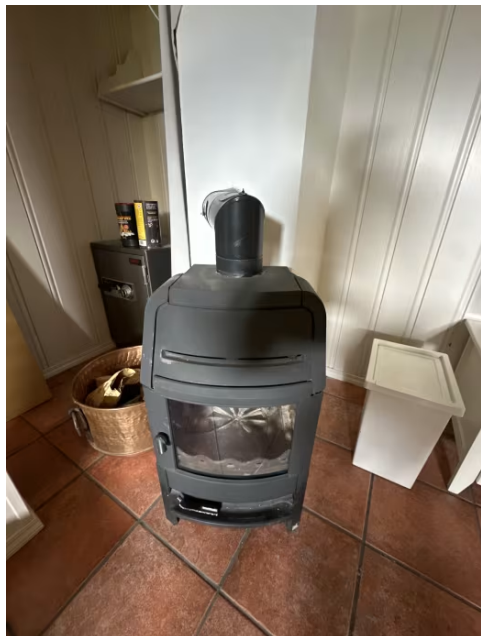
Viser ildsted i kjellerstue.

Det registreres ikke noen sprekker eller tegn til skader ved en visuell inspeksjon av innvendige overflater på pipa.

Tiltak for å øke avstanden til brennbart materiale må utføres.

Med bakgrunn i påviste avvik og for en vurdering av eventuelle tiltak anbefales en ytterligere kontroll av pipa/ildsteder utført av brann- og feiervesen.

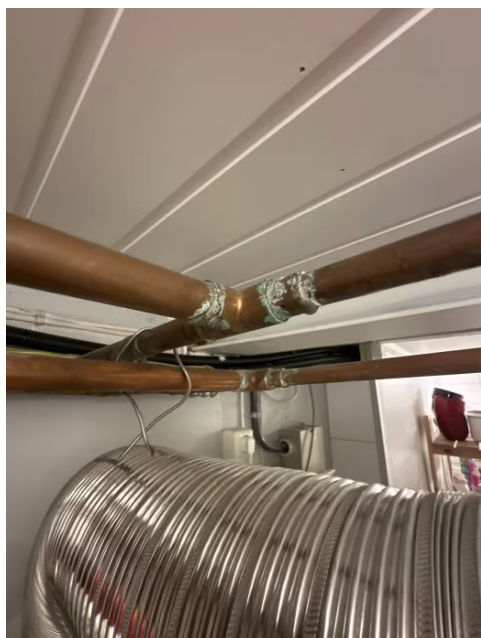
Det registreres irr på koblinger.

Stedvis vannrør fra byggeåret, som har nådd en alder som tilsier at skader / lekkasjer kan oppstå.

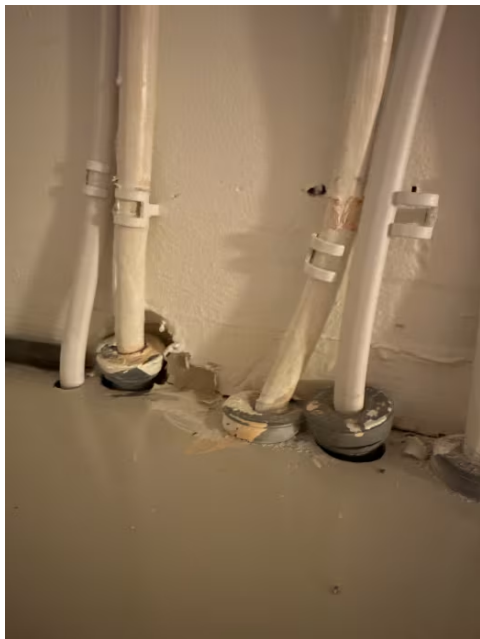
Det registreres manglende bruk av tettnippel og løse nipler ved gjennomføringer i skap. Må festes tilstrekkelig og lokal utbedring rundt kabel uten nippel.

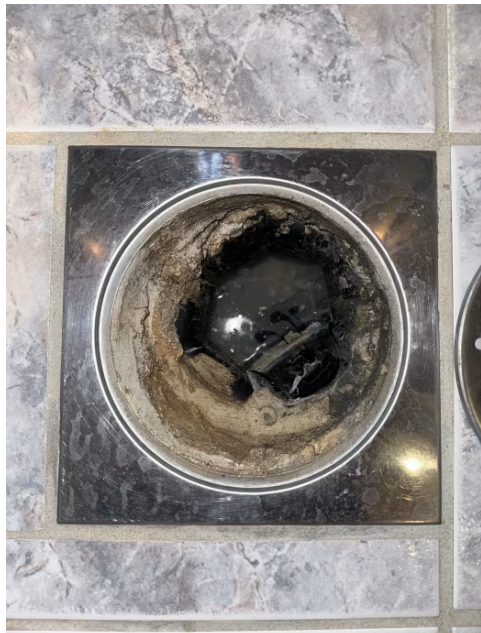
Viser sluk i dusjsonen. Pga flislim er det ikke mulig å kontrollere hele klemringen eller bruk av membran.

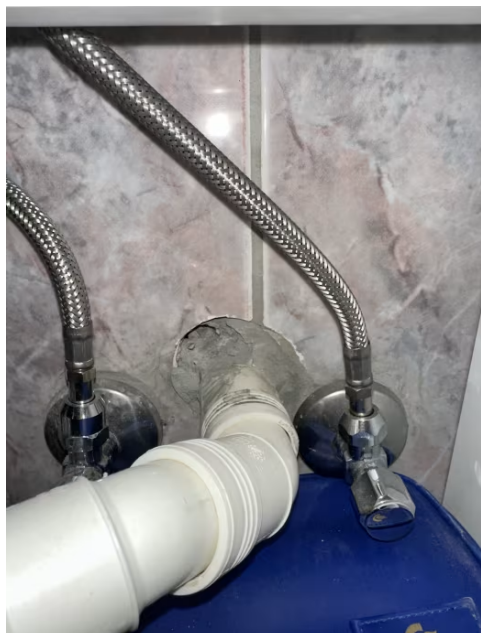
Det er ikke synlig tettesjikt rundt rørføringer i vegg til servant.

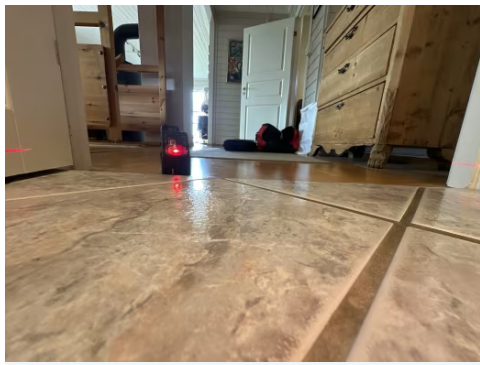
Ingen terskel/tettesjikt ved døråpning.

Badet fungerer med dagens tilstand, men på grunn av påviste forhold anbefales montert et dusjkabinett for å unngå ytterligere fuktbelastning i påvente av en oppgradering.

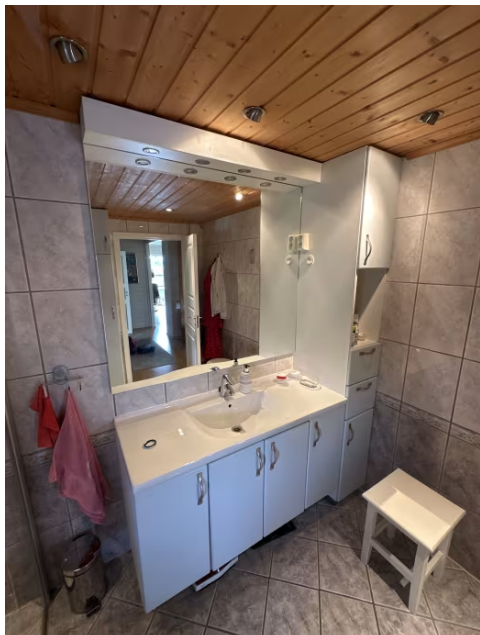
Viser baderomsinnredning.

Mindre svelleskade på baderomsinnredningen. Enkelte defekte pærer i innredningen.

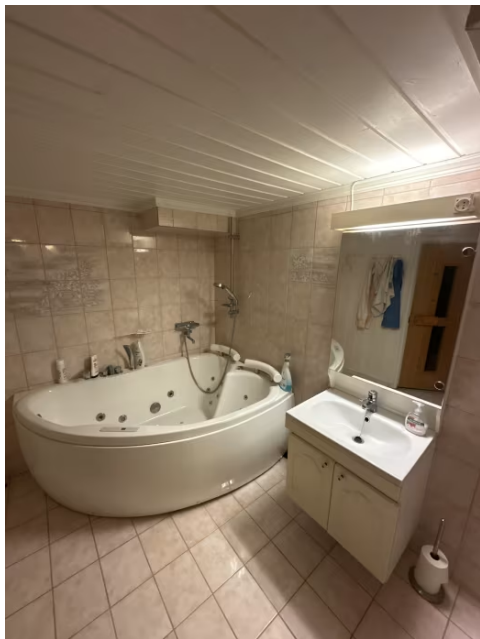
Viser boblebad og baderomsinnredning.

Det er behov for totalreovering av våtrommet!

Fuktskader på baderomsinnredning. Boom under fliser. Ingen fuktsikring ved døråpning.

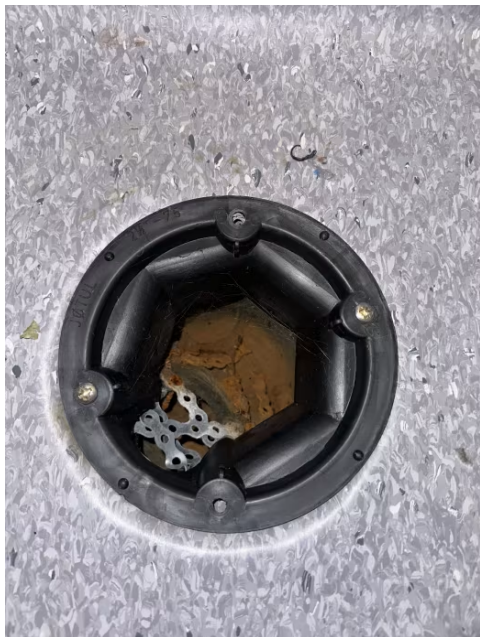
Sluk er løs, klemring mangler skruer og det registreres utettheter. Anbefaler ytterligere undersøkelser av sluk.

Løsningen/utførelsen rundt sluk gir fare for fukt inn i konstruksjoner. Lokal utbedring må vurderes.

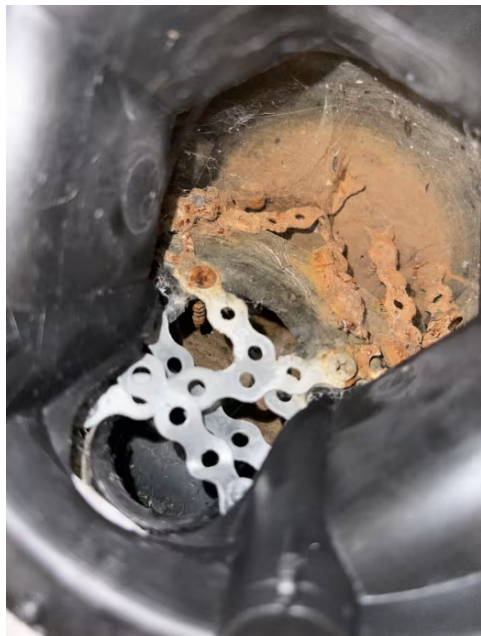
Det er forsøkt å hindre skadedyr med å komme opp bra sluken med bruk av patentbånd. Fremstår ikke som en fagmessig god løsning.

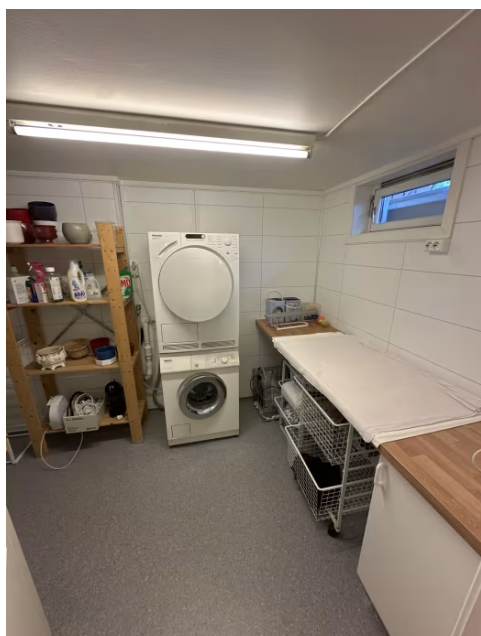
Viser vaskerom etablert i kjeller.

Rommet er ikke ventilert og tilfredsstillende ikke krav til våtrom. Manglende ventilering medfører til en økt og uønsket fuktbelastning i rommet og dårlig inneklima.

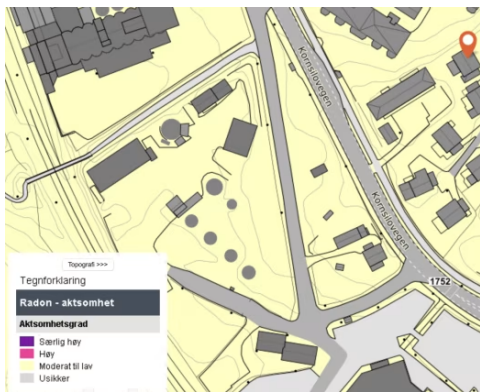
6.30 Øvrig: Radon

Det er ikke foretatt radonmålinger og bygget er heller ikke utført med radonsperre.
