Tilstandsrapport

Enebolig

Jensebråten 27, 3189 HORTEN

Rapportdato: 09.04.2026

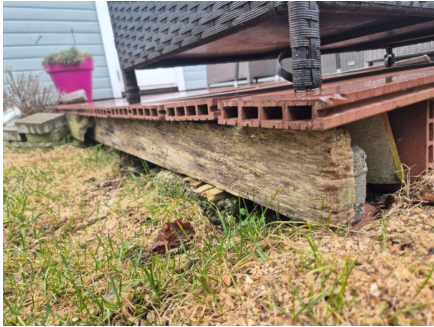
Slitasje og nedbrytning i treverk kan over tid redusere bæreevne og stabilitet i konstruksjonen. Enkel fundamentering kan gi setninger og skjevheter. Det anbefales utskifting av bjelker, samt forbedring av fundamentering for å sikre tilstrekkelig levetid og stabilitet.
