Tilstandsrapport

Enebolig

Jensebråten 27, 3189 HORTEN

Rapportdato: 09.04.2026

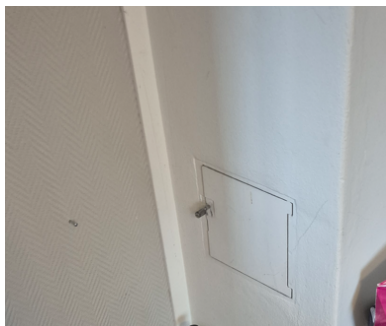
Sotluke for nærme brennbart materiale.
