Tilstandsrapport

Enebolig

Jensebråten 27, 3189 HORTEN

Oppdragsnr.: 21248-1764

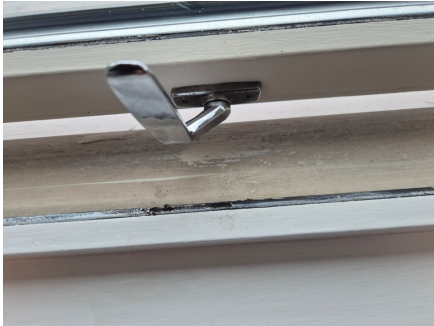
Slitt tetteliste.

Det bør vurderes utskifting eller utbedring av vinduene, spesielt der funksjonaliteten er redusert og tettelister er slitt. Dersom tiltak ikke gjennomføres, kan det oppstå økt varmetap, trekk, kondens og ytterligere forringelse av treverket, noe som kan medføre behov for mer omfattende reparasjoner på sikt.

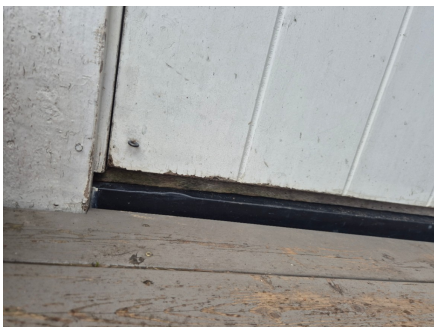
Værslitt treverk.

Det bør vurderes utskifting eller utbedring av ytterdører, spesielt der funksjonaliteten er redusert og tettelister er slitt. Dersom tiltak ikke gjennomføres, kan det oppstå økt varmetap, trekk, kondens og ytterligere forringelse av treverket, noe som kan medføre behov for mer omfattende reparasjoner på sikt.

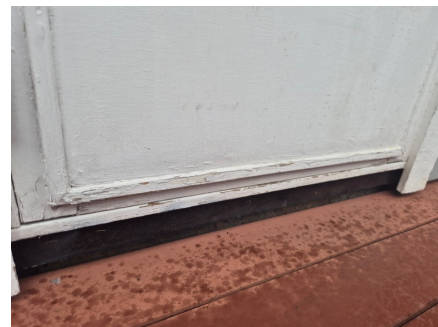
Værslitt treverk.

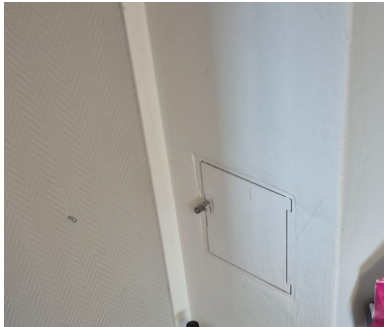
Sotluke for nærme brennbart materiale.

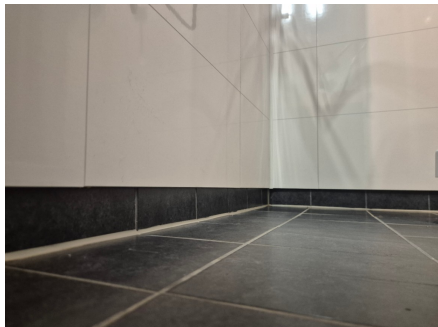
Noe sprekker i maling på takessplater over badeomsinnredning.

Baderomsplatene bør monteres ihht monteringsanvisningen. Konsekvensen av ufagmessig utførelse kan medføre utettheter som øker risikoen for fuktinntrengning bak platene. Over tid kan dette føre til oppfukning av tilstøtende konstruksjoner, noe som kan resultere i råteskader, muggvekst og eventuelle lekkasjer.
